# Beissier

# ÁLBUM FACHADAS

2012 1/4

# 5 Fachadas rehabilitadas: antes y después

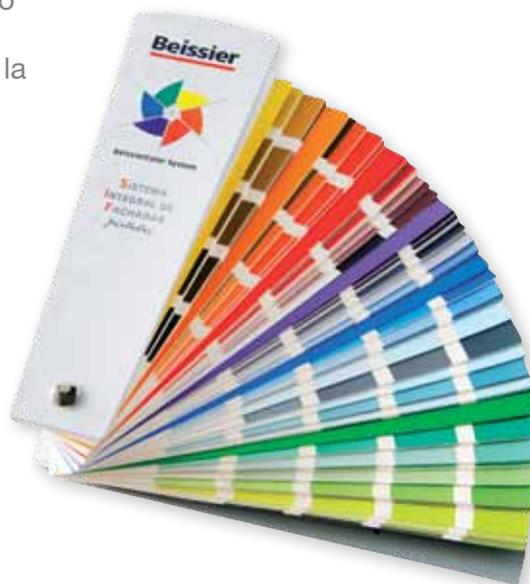
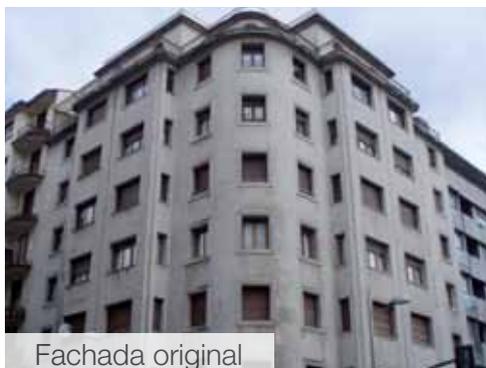
Fachada original

Partiendo de la foto inicial de la fachada, y teniendo en cuenta sus preferencias cromáticas, el estudio de color le ayudará a visualizar cuál será el acabado final (antes de realizar la obra). Este estudio ayuda a tomar decisiones sobre los colores, así como a anticiparse al resultado definitivo en la rehabilitación de la fachada.

**Calle  
República Argentina.**  
Irún - Gipuzkoa

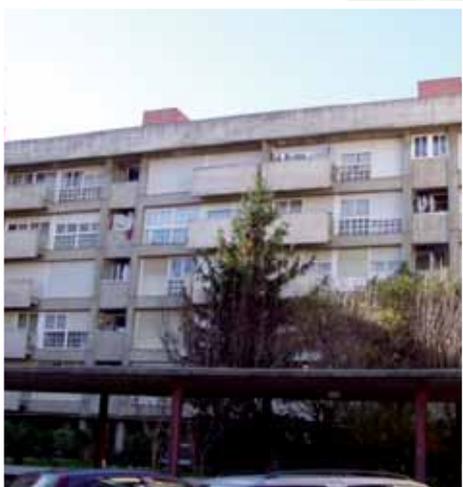
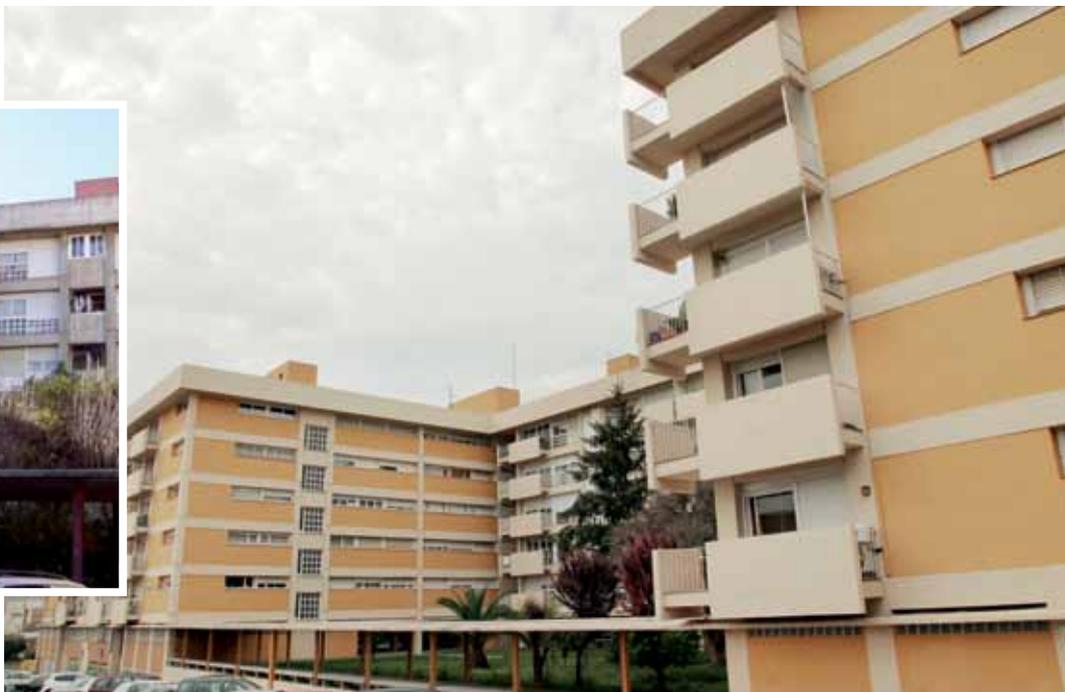
### **Avenida Pirineos** Figueres - Girona

Antes

Después

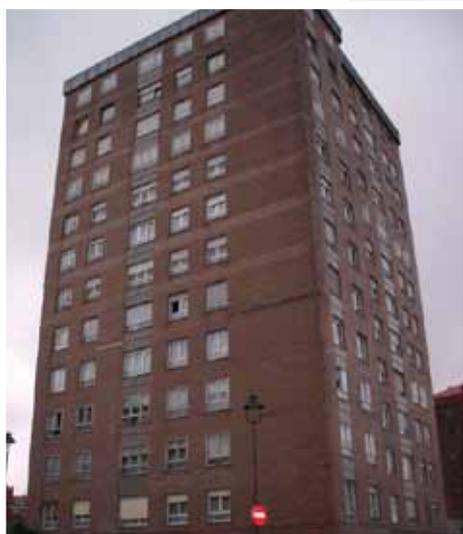
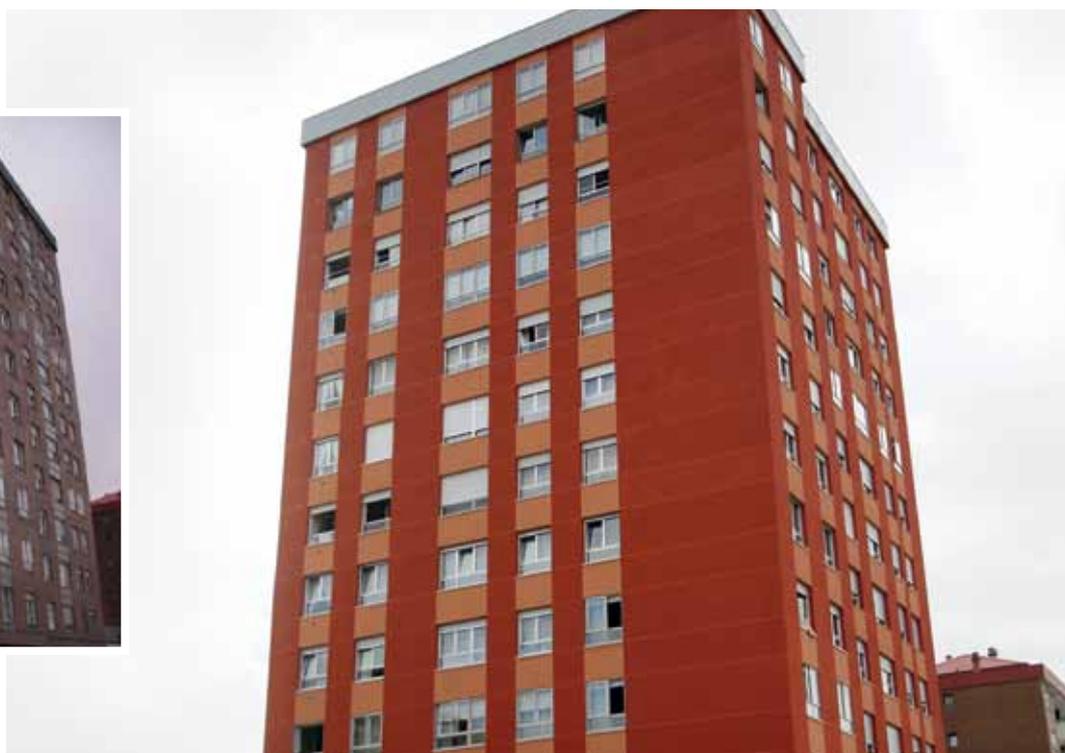
### **Calle Hermanos Espolita** Avilés - Asturias

Antes

Después

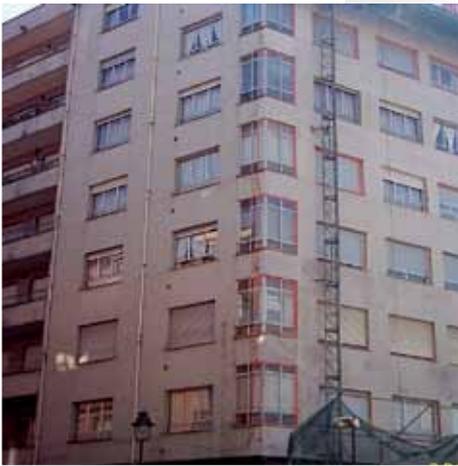
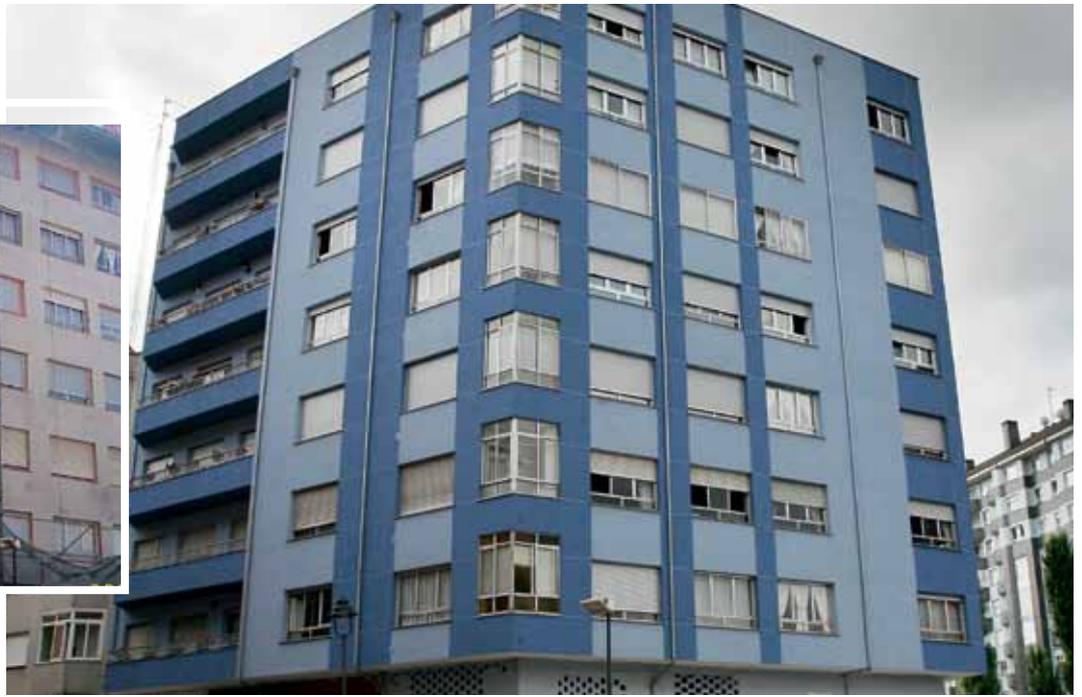
## Calle José Cueto Avilés - Asturias

Antes

Después

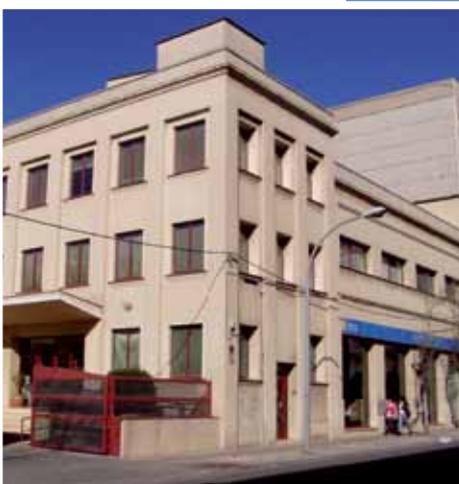
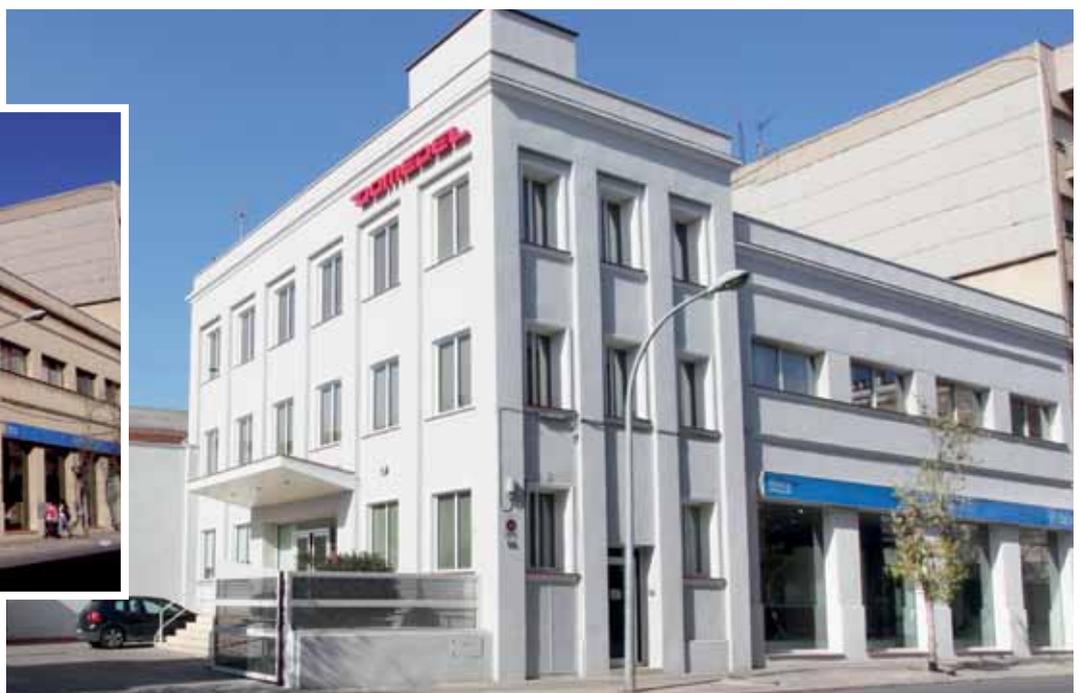
## Calle Ramón Llull Sabadell - Barcelona

Antes

Después

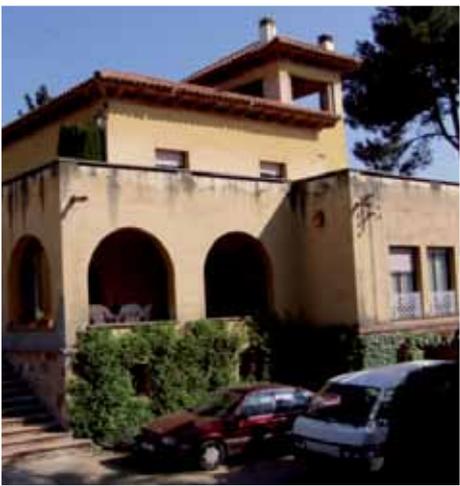
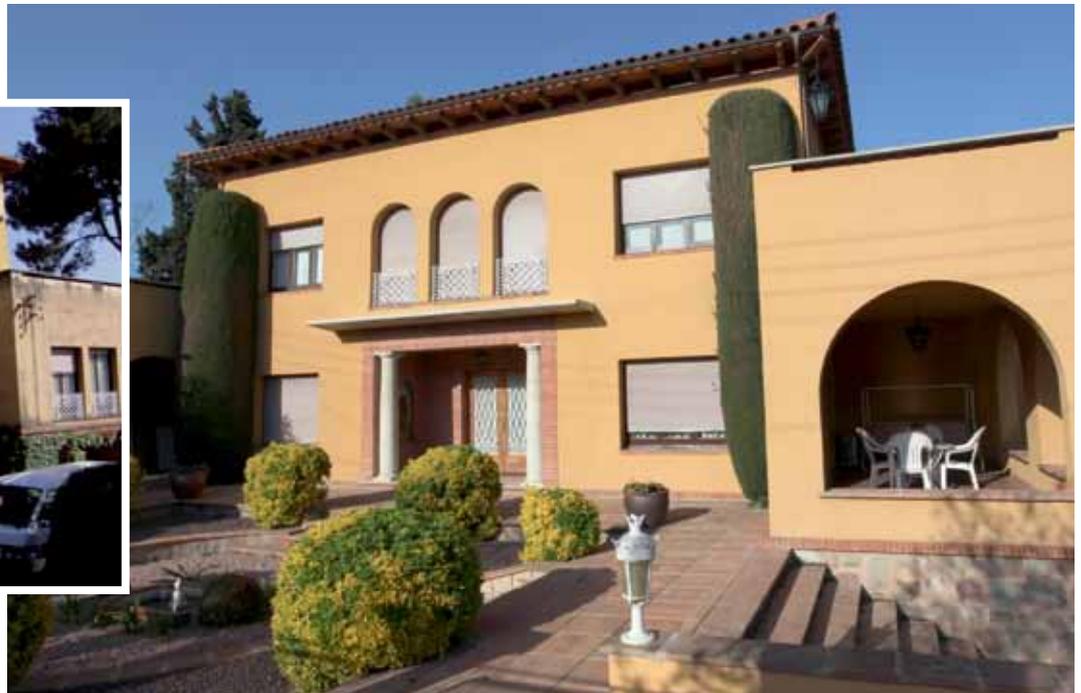
L'ametlla del Vallés - Barcelona

Antes

Después

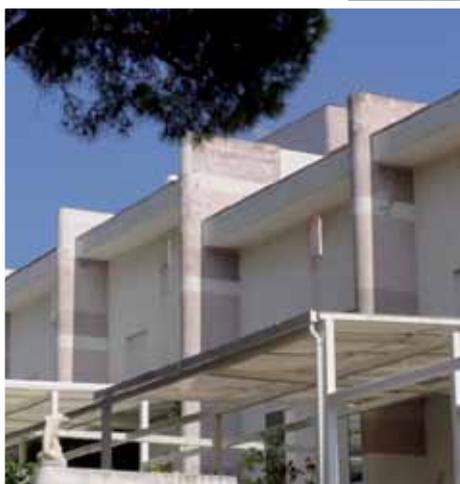
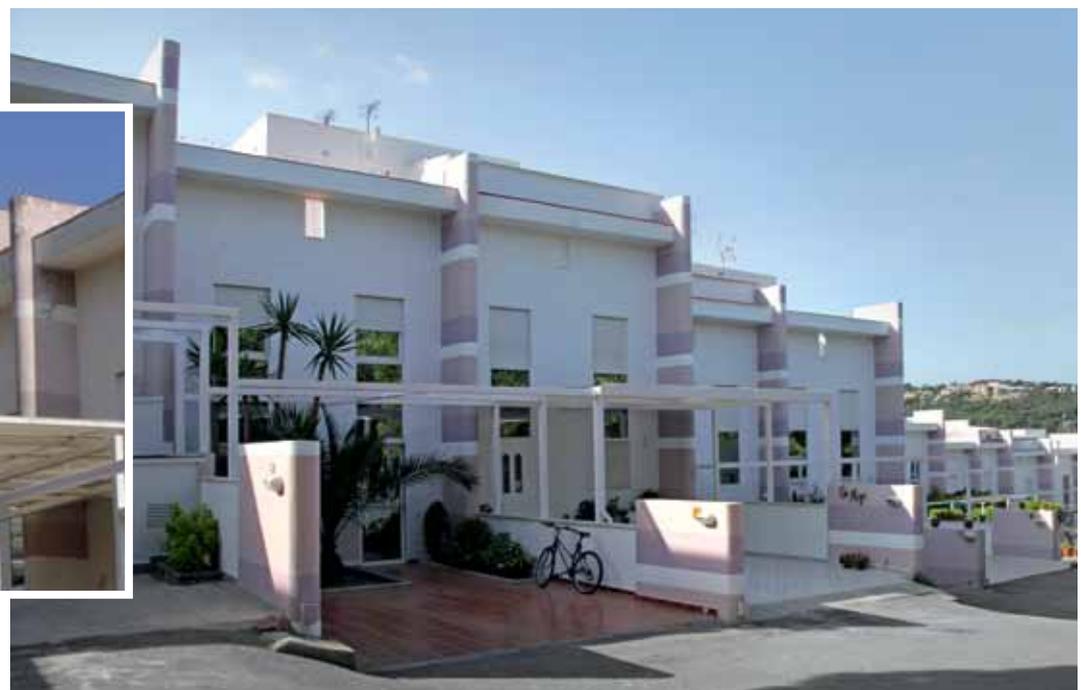
### Urbanización Les Acacies

Antes

Después

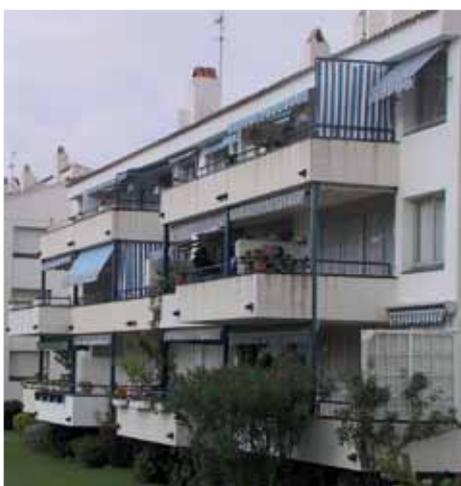
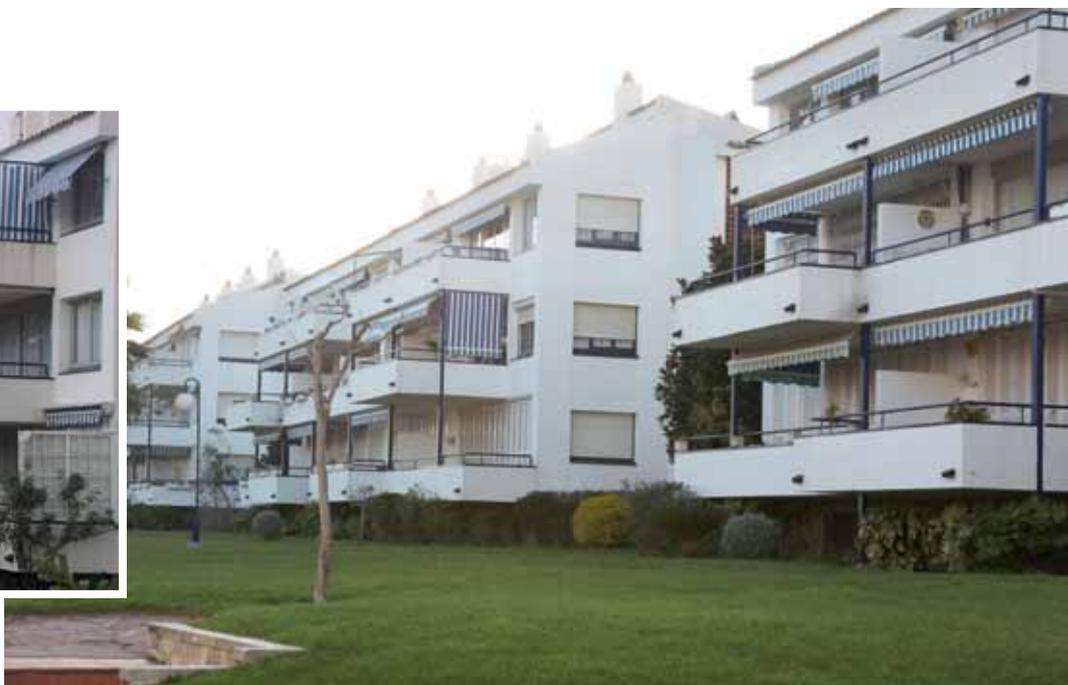
## Urbanización Sant Pol de Mar Sant Pol de Mar - Barcelona

Antes

Después

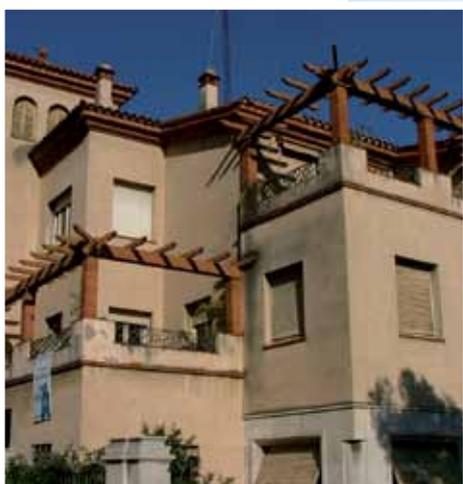
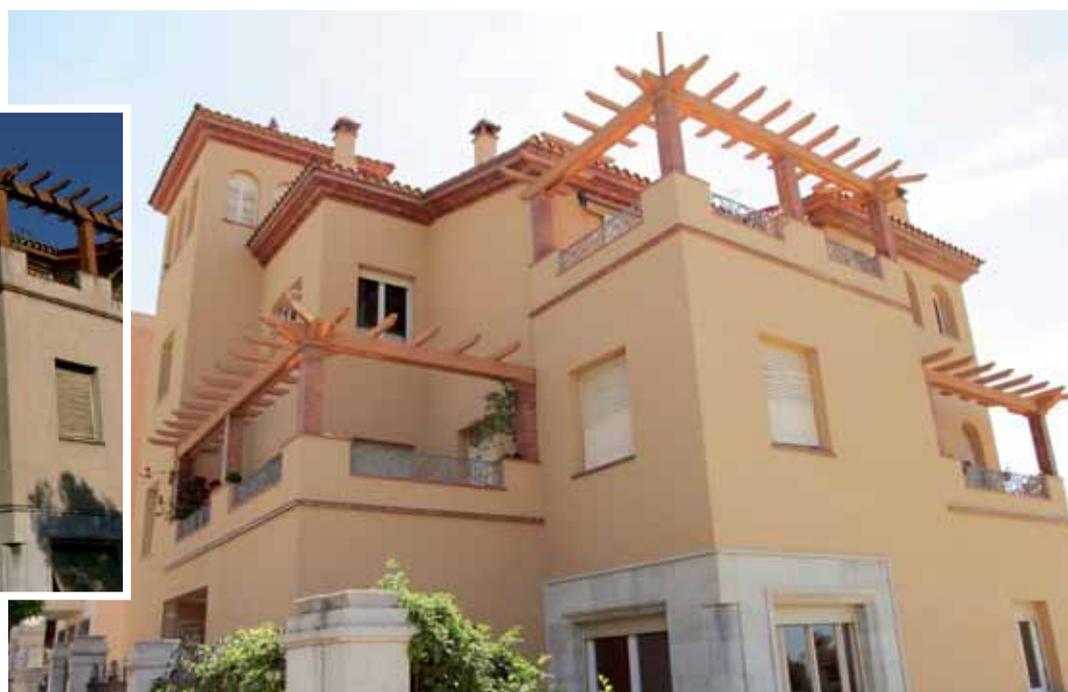
## Vía Augusta Tarragona

Antes

Después

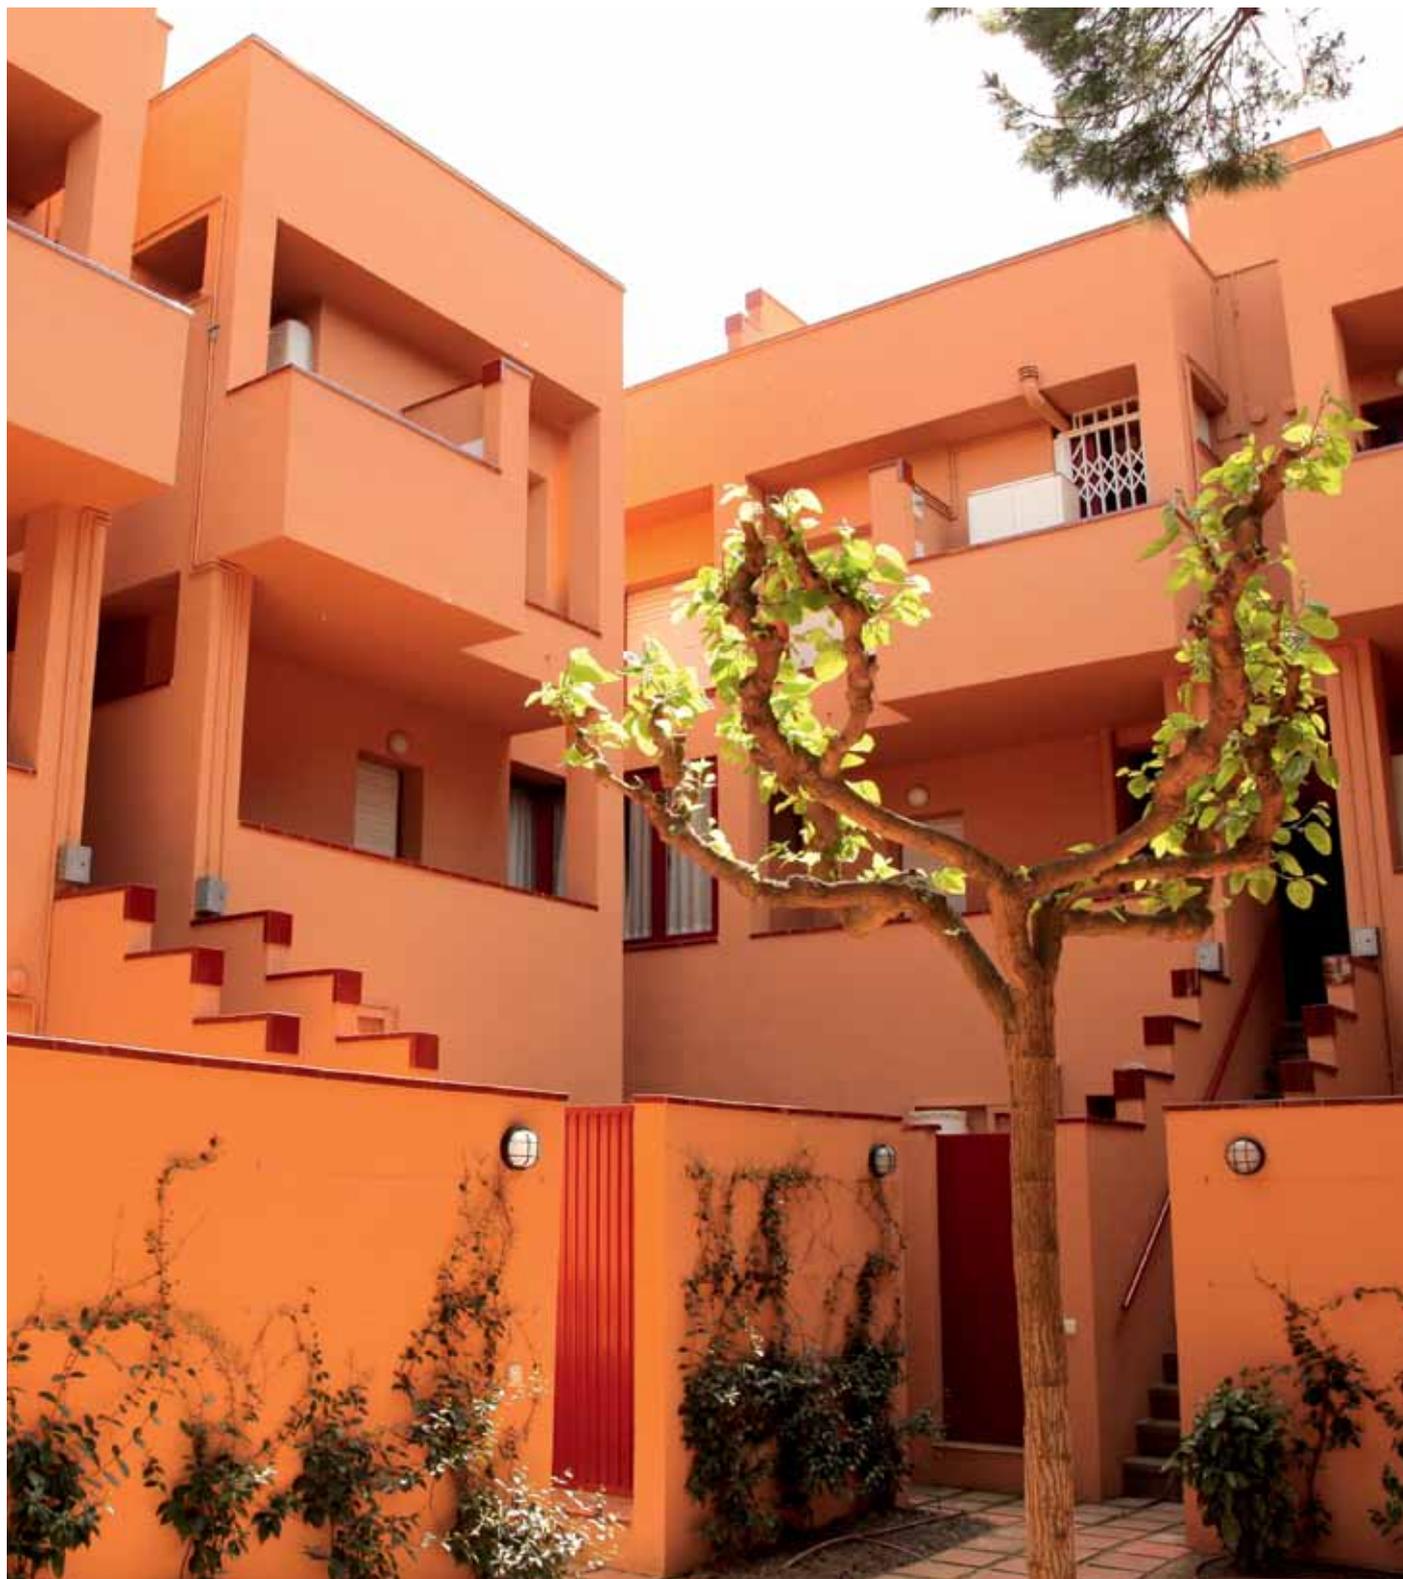
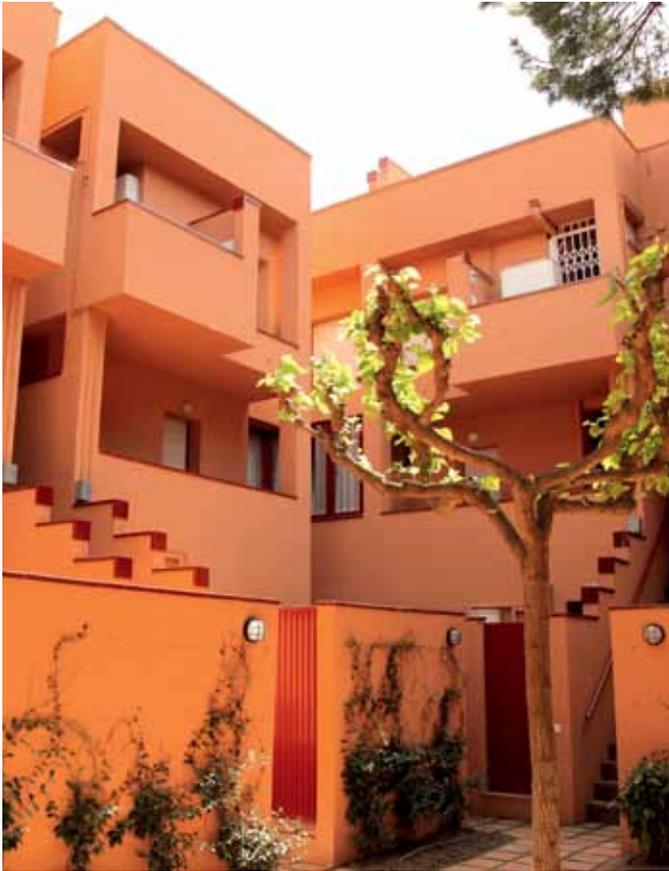
Platja D'aro - Girona

Año rehabilitación: 2009 / Fotografía realizada en 2011

### Productos empleados

- Mortero Impermeable Reparación BMA 3005
- Deltafix
- Betaelastic
- Lotusan

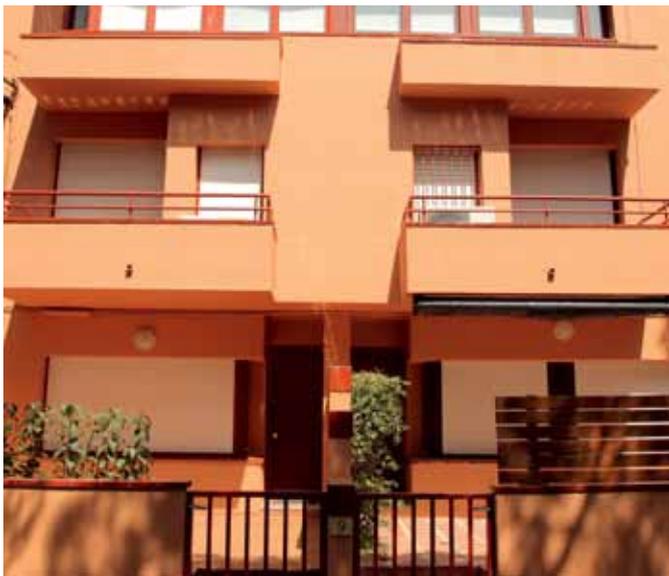
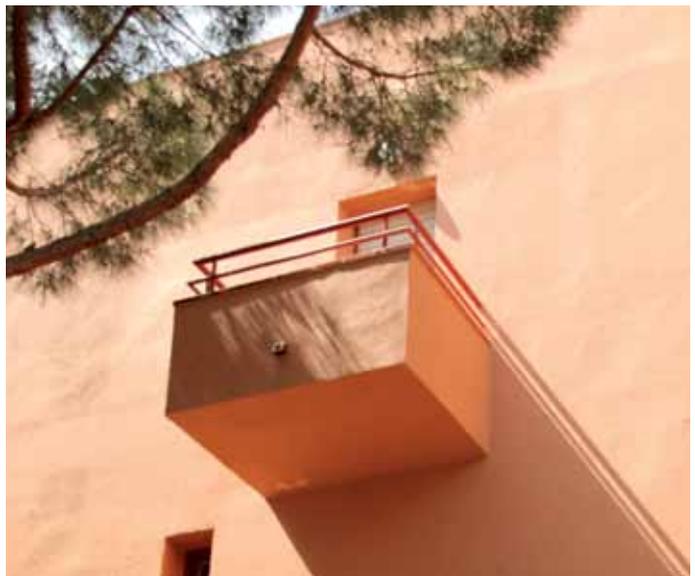
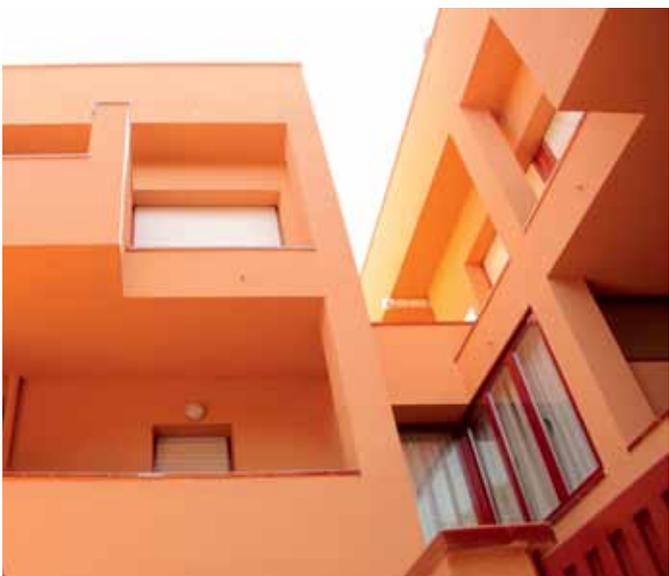
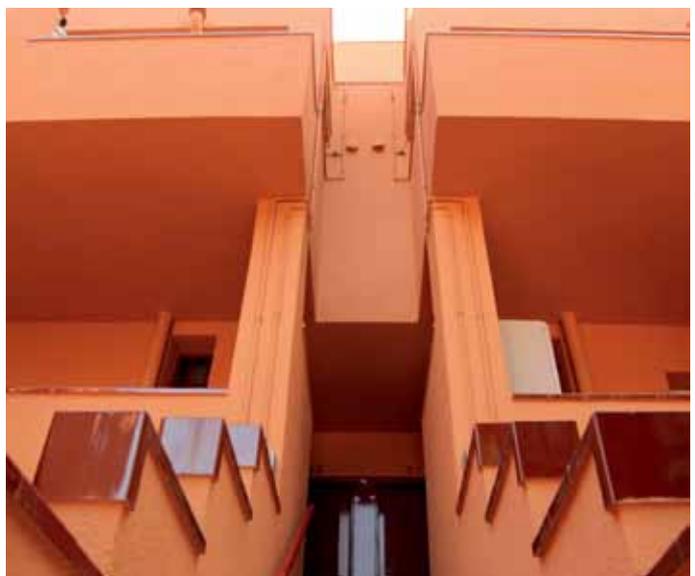
- Limpieza con agua a presión.
- Picado y eliminación de las zonas donde el mortero estaba mal adherido.
- Recuperación de las mismas con el Mortero Impermeable Reparación BMA 3005.
- Imprimación y consolidación de toda la superficie mediante la aplicación de una mano de Deltafix.
- Acabado final con la pintura elástica al siloxano lisa Betaelastic.
- Bajo aleros y bajo balcones acabados con la pintura de micro-silicona, con con efecto de la flor de loto, Lotusan.

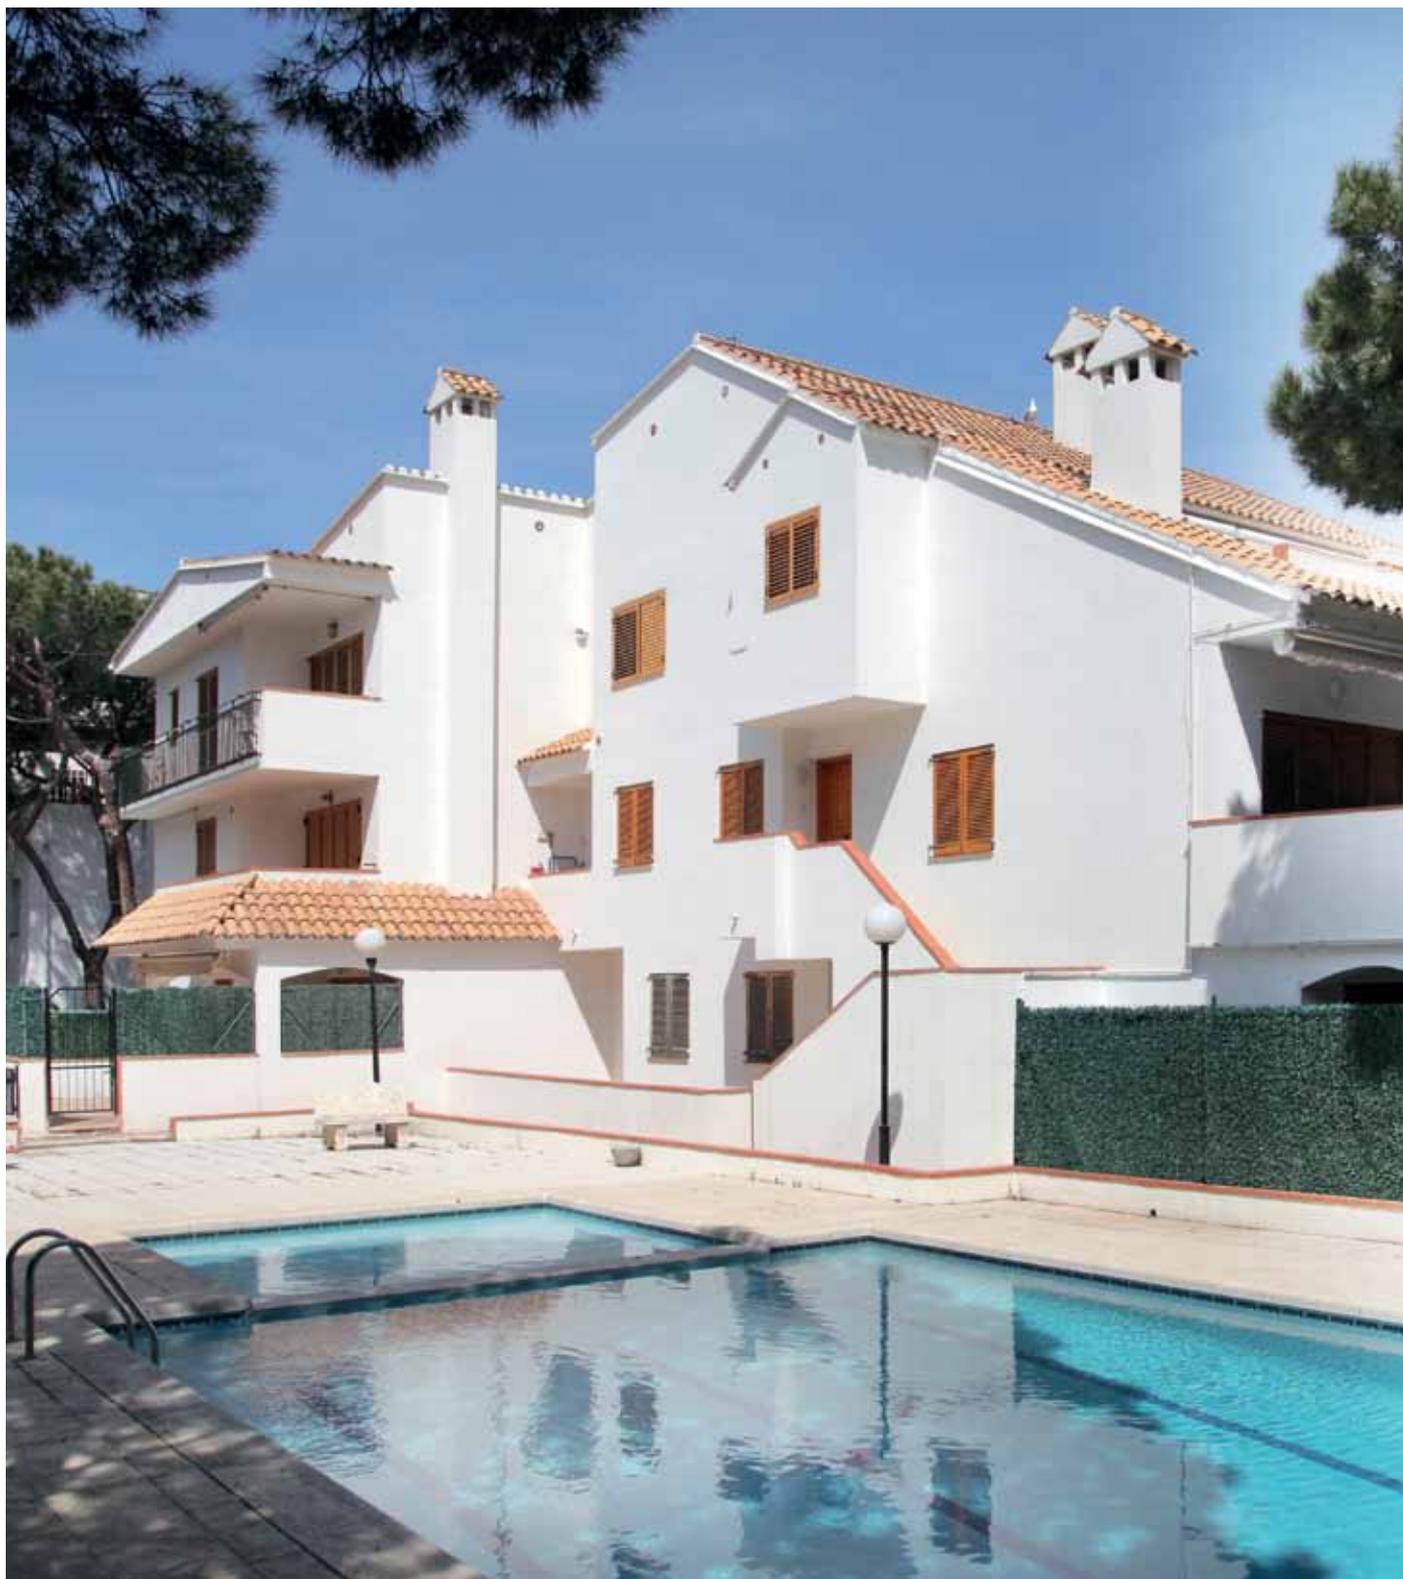
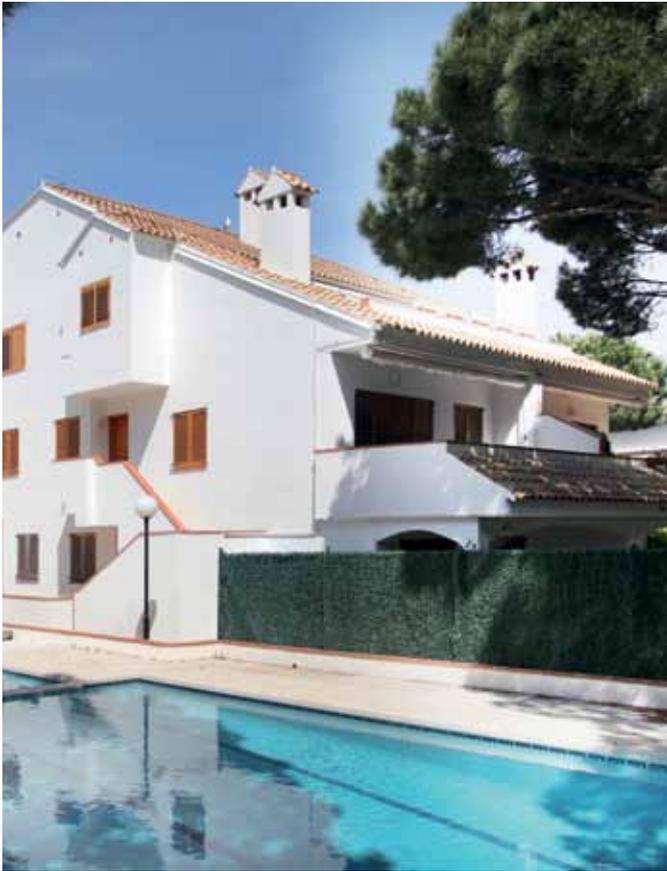
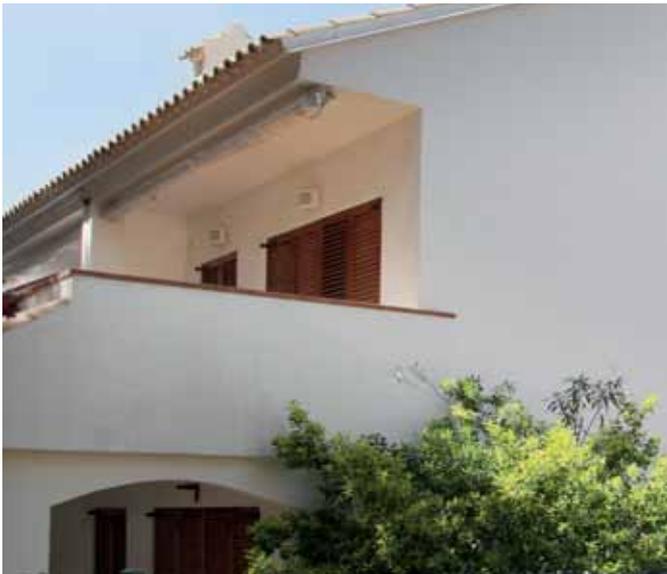
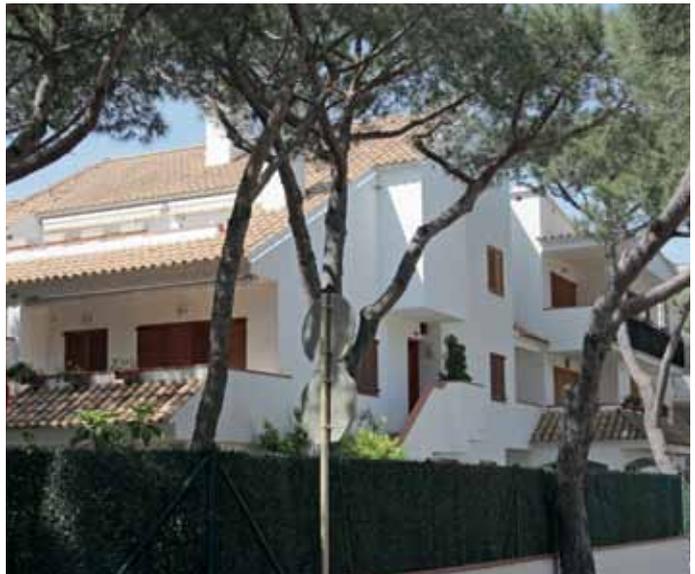
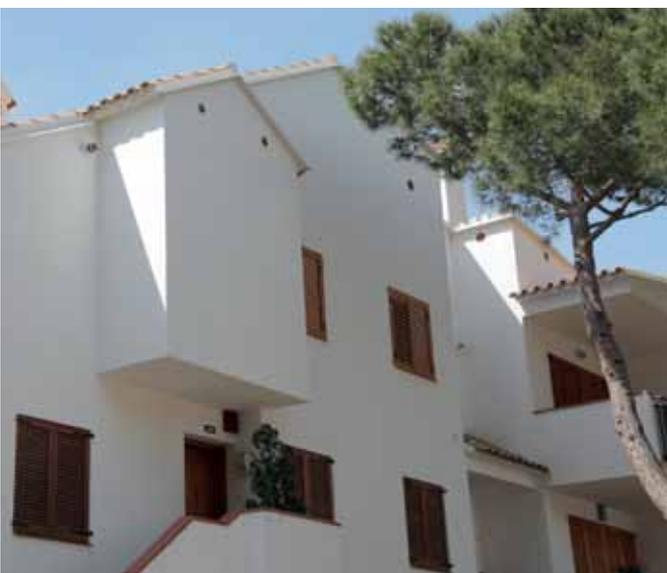
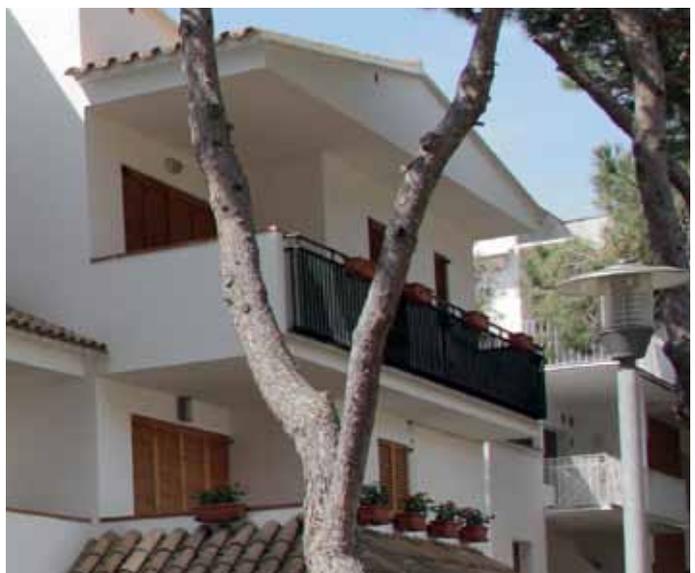
## Apartamentos Voramar Platja D'aro - Girona

Año rehabilitación: 2007 / Fotografía realizada en 2011

- Mortero Impermeable Reparación BMA 3005
- Deltafix
- Lotusan

- Limpieza con agua a presión.
- Picado y eliminación de las zonas donde el mortero estaba mal adherido.
- Recuperación de las mismas con el Mortero Impermeable Reparación BMA 3005.
- Imprimación y consolidación de toda la superficie mediante la aplicación de una mano de Deltafix.
- Acabado final con la pintura de micro-silicona, con efecto de la flor de loto, Lotusan.

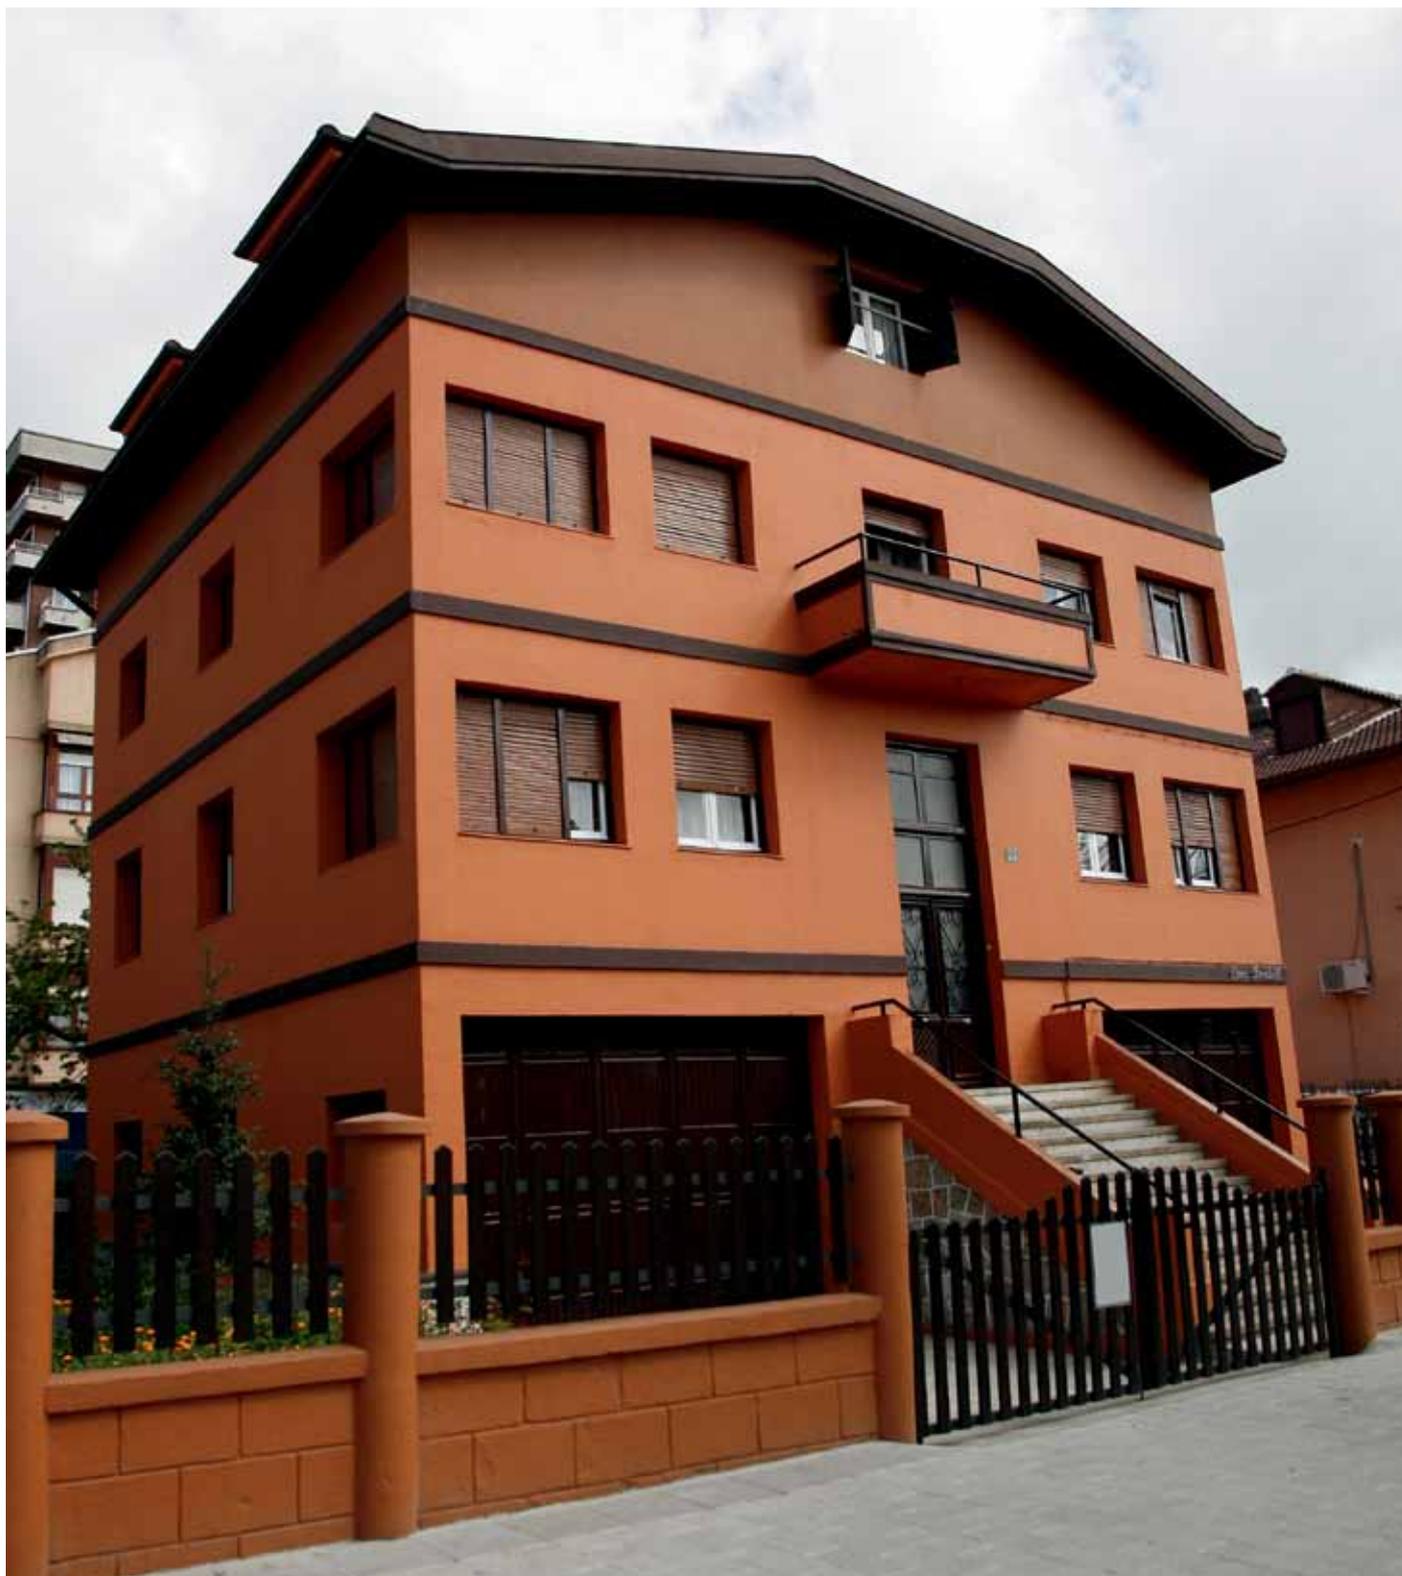
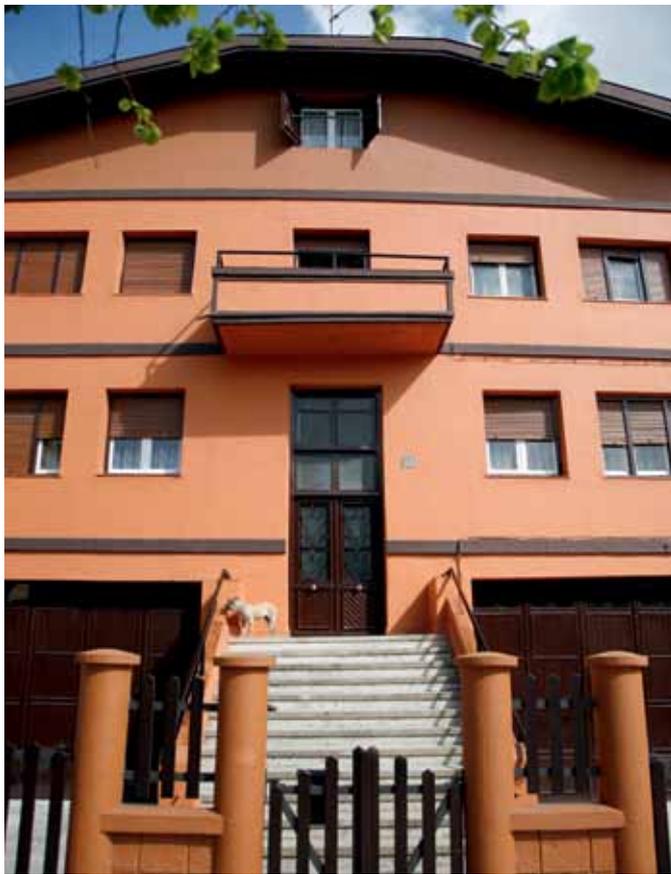
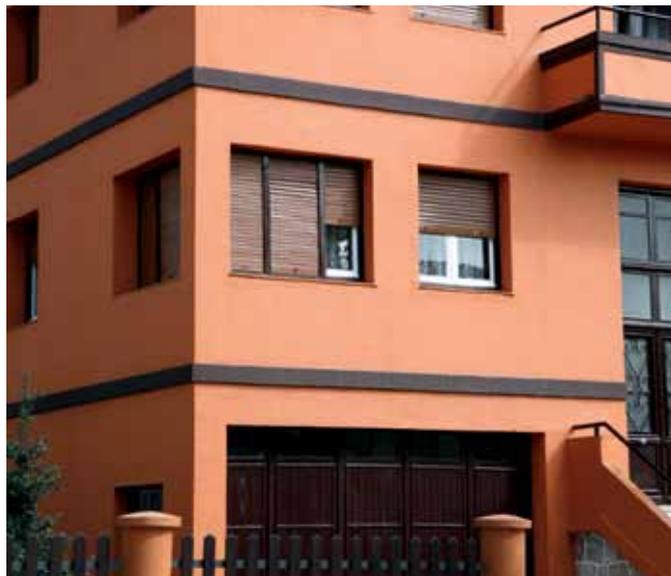
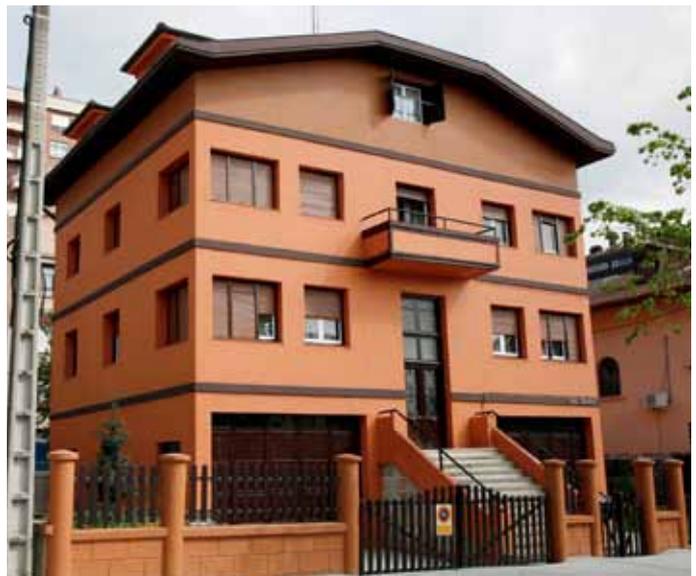
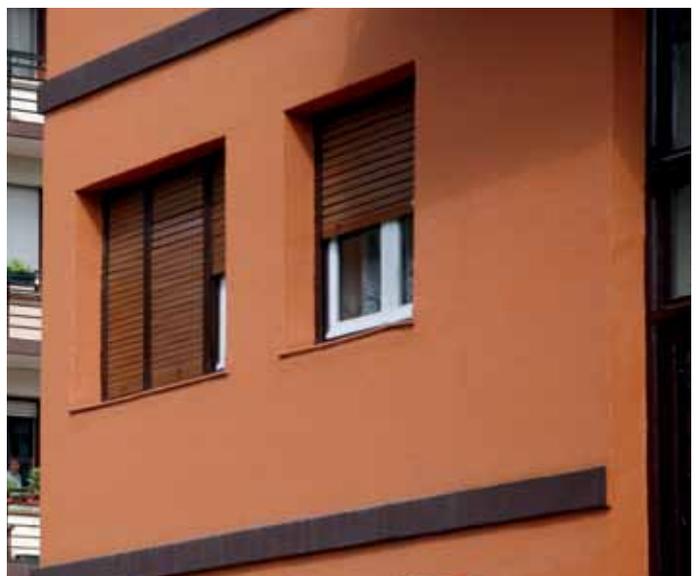
**Avenida de Navarra**  
Irún - Gipuzkoa

Año rehabilitación: 2010 / Fotografía realizada en 2011

- Fungistop
- Mortero Impermeable Reparación BMA 3005
- Minoxil
- Deltafix
- Mortero Reperfilado Reparación BMB 6012
- Hydrogrund
- Betaplast RE

- Limpieza con agua a presión.
- Tratamiento de mohos y hongos con Fungistop.
- Picado y eliminación de zonas donde el mortero estaba mal adherido.
- Recuperación de las mismas con el Mortero Impermeable Reparación BMA 3005.
- Saneado de las partes oxidadas con Minoxil.
- Cohesionado y endurecimiento de los forjados mediante la aplicación de una mano de Deltafix.
- Recuperación de aristas y frentes con el Mortero Reperfilado Reparación BMB 6012.
- Consolidación y regularización del soporte aplicando una mano de Hydrogrund.
- Acabado final con la pintura elástica lisa Betaplast RE.
