# Beissier

# ÁLBUM FACHADAS

2012 1/4

# 5 Fachadas rehabilitadas: antes y después

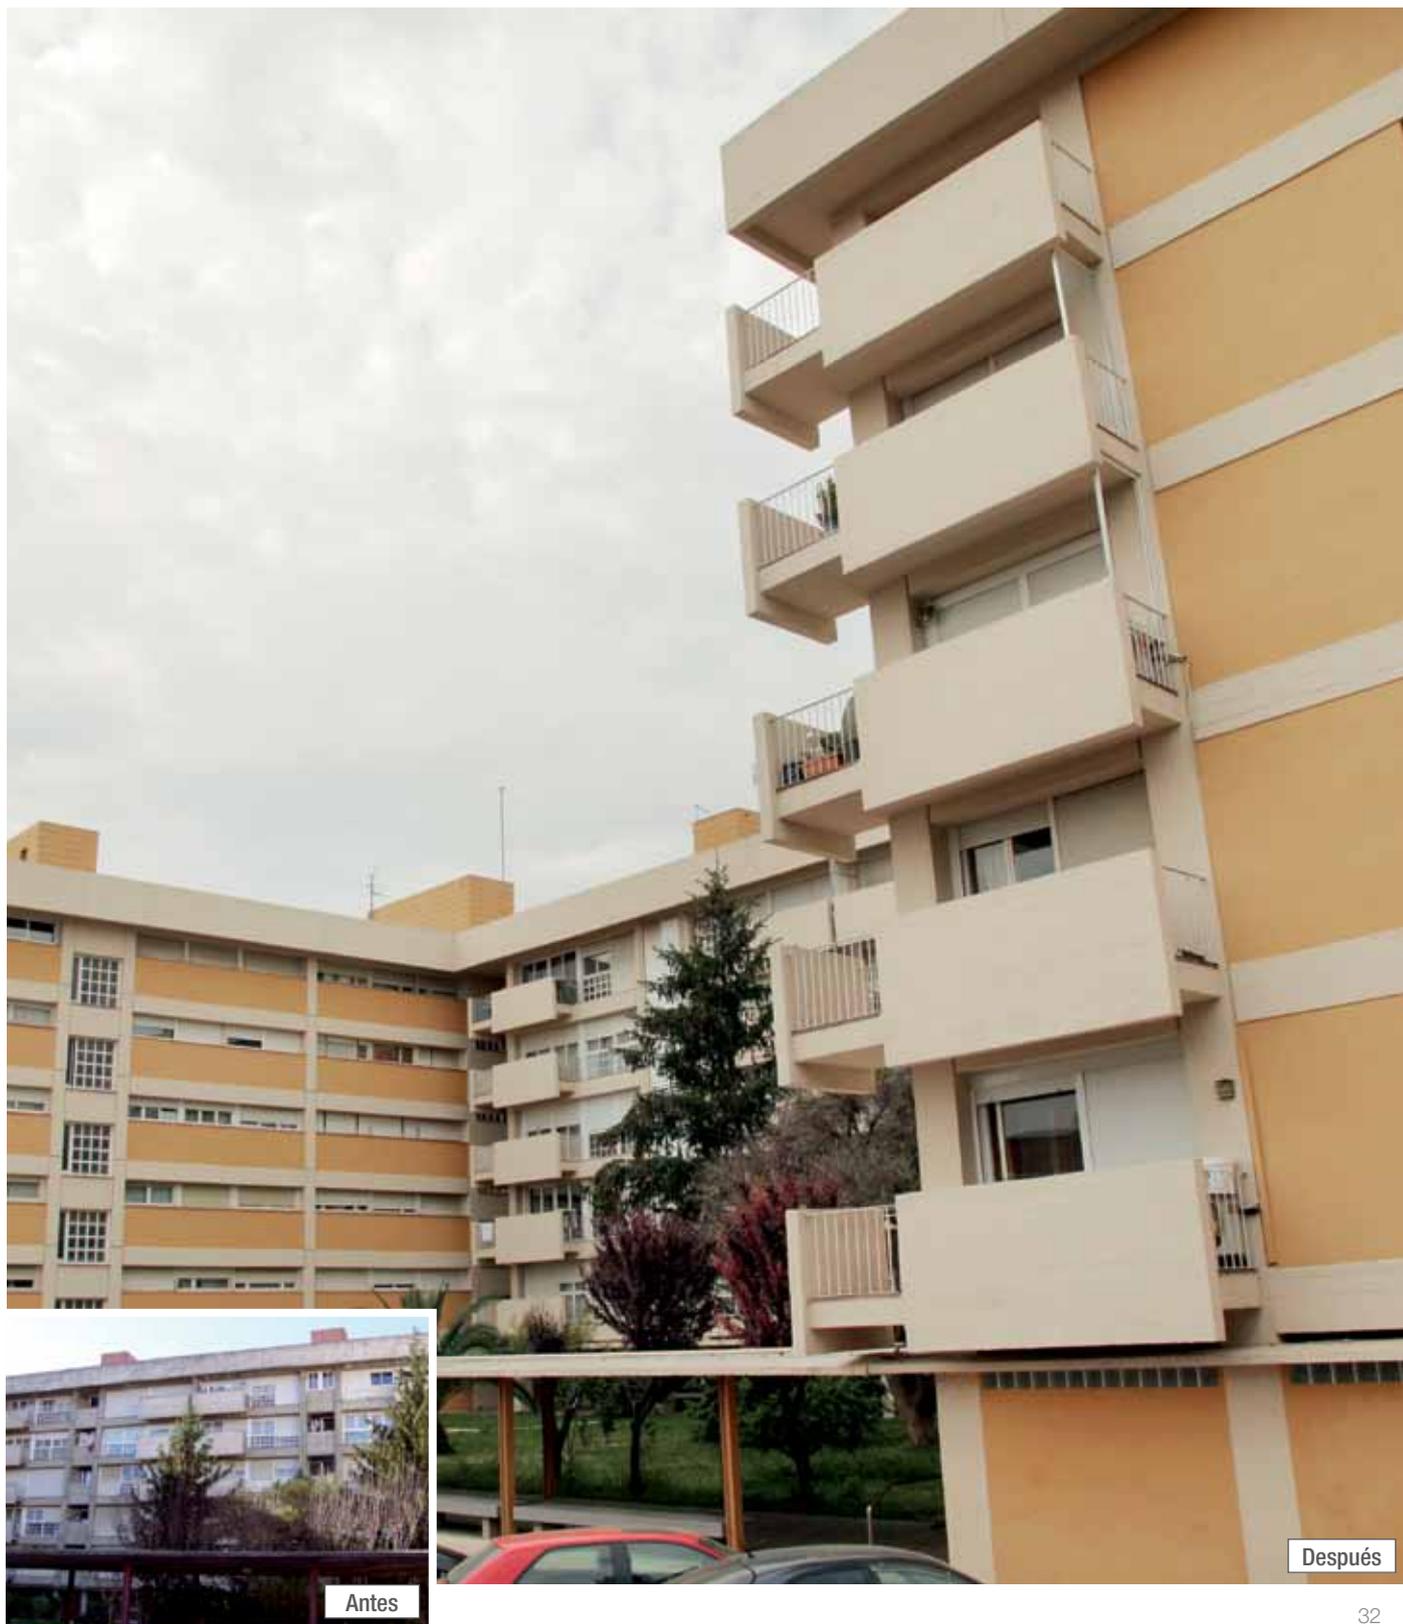
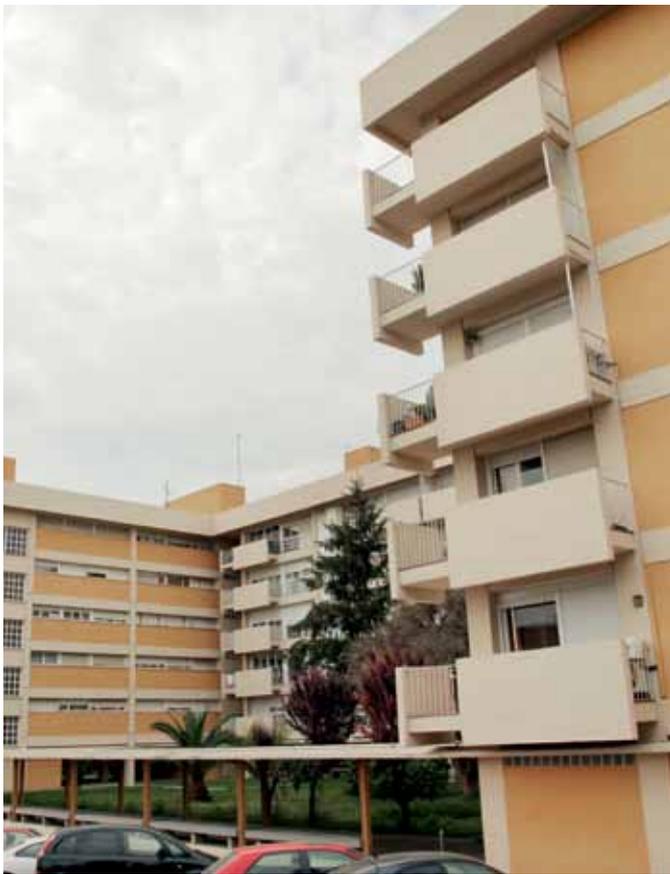
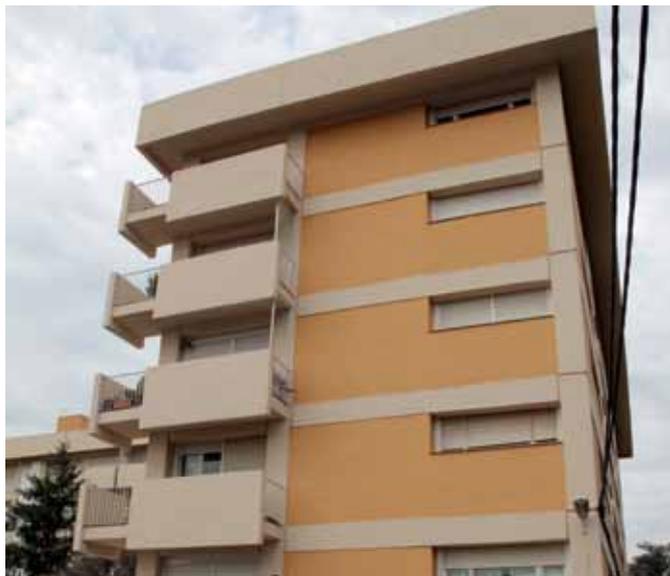
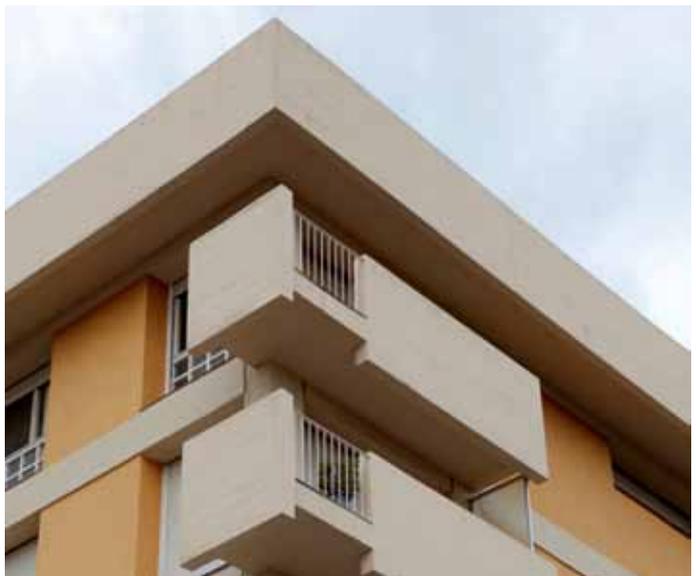
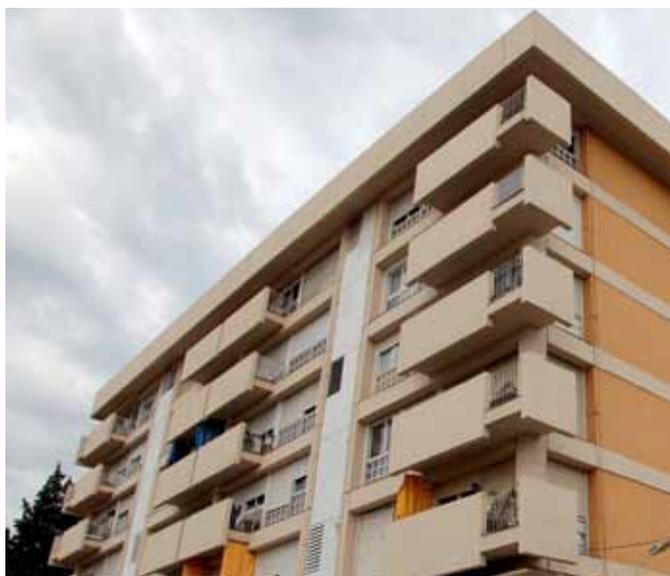
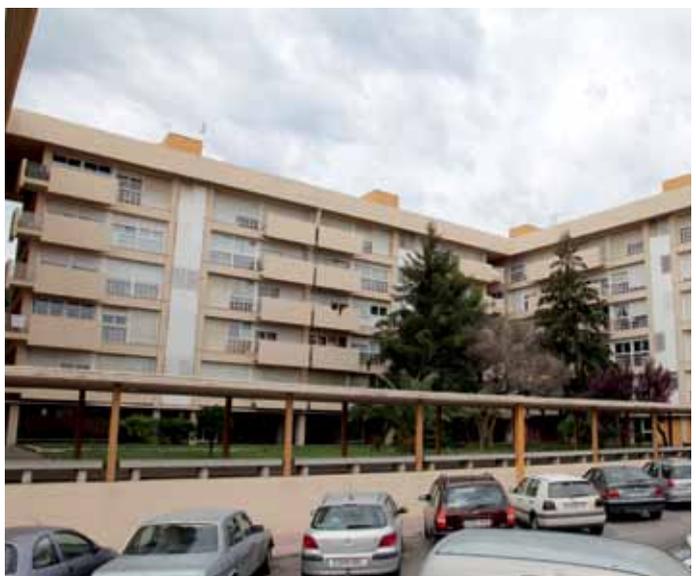
**Avenida Pirineos**  
Figueres - Girona

Año rehabilitación: 2003 / Fotografía realizada en 2011

- Mortero Impermeable Reparación BMA 3005
- Deltafix
- Lisomat Hormigón

- Limpieza de paramentos con agua a presión.
- Reparación y recomposición con el Mortero Impermeable Reparación BMA 3005.
- Imprimación y consolidación de toda la superficie mediante la aplicación de una mano de Deltafix.
- Acabado final con la pintura anticarbonatación lisa al siloxano Lisomat Hormigón.

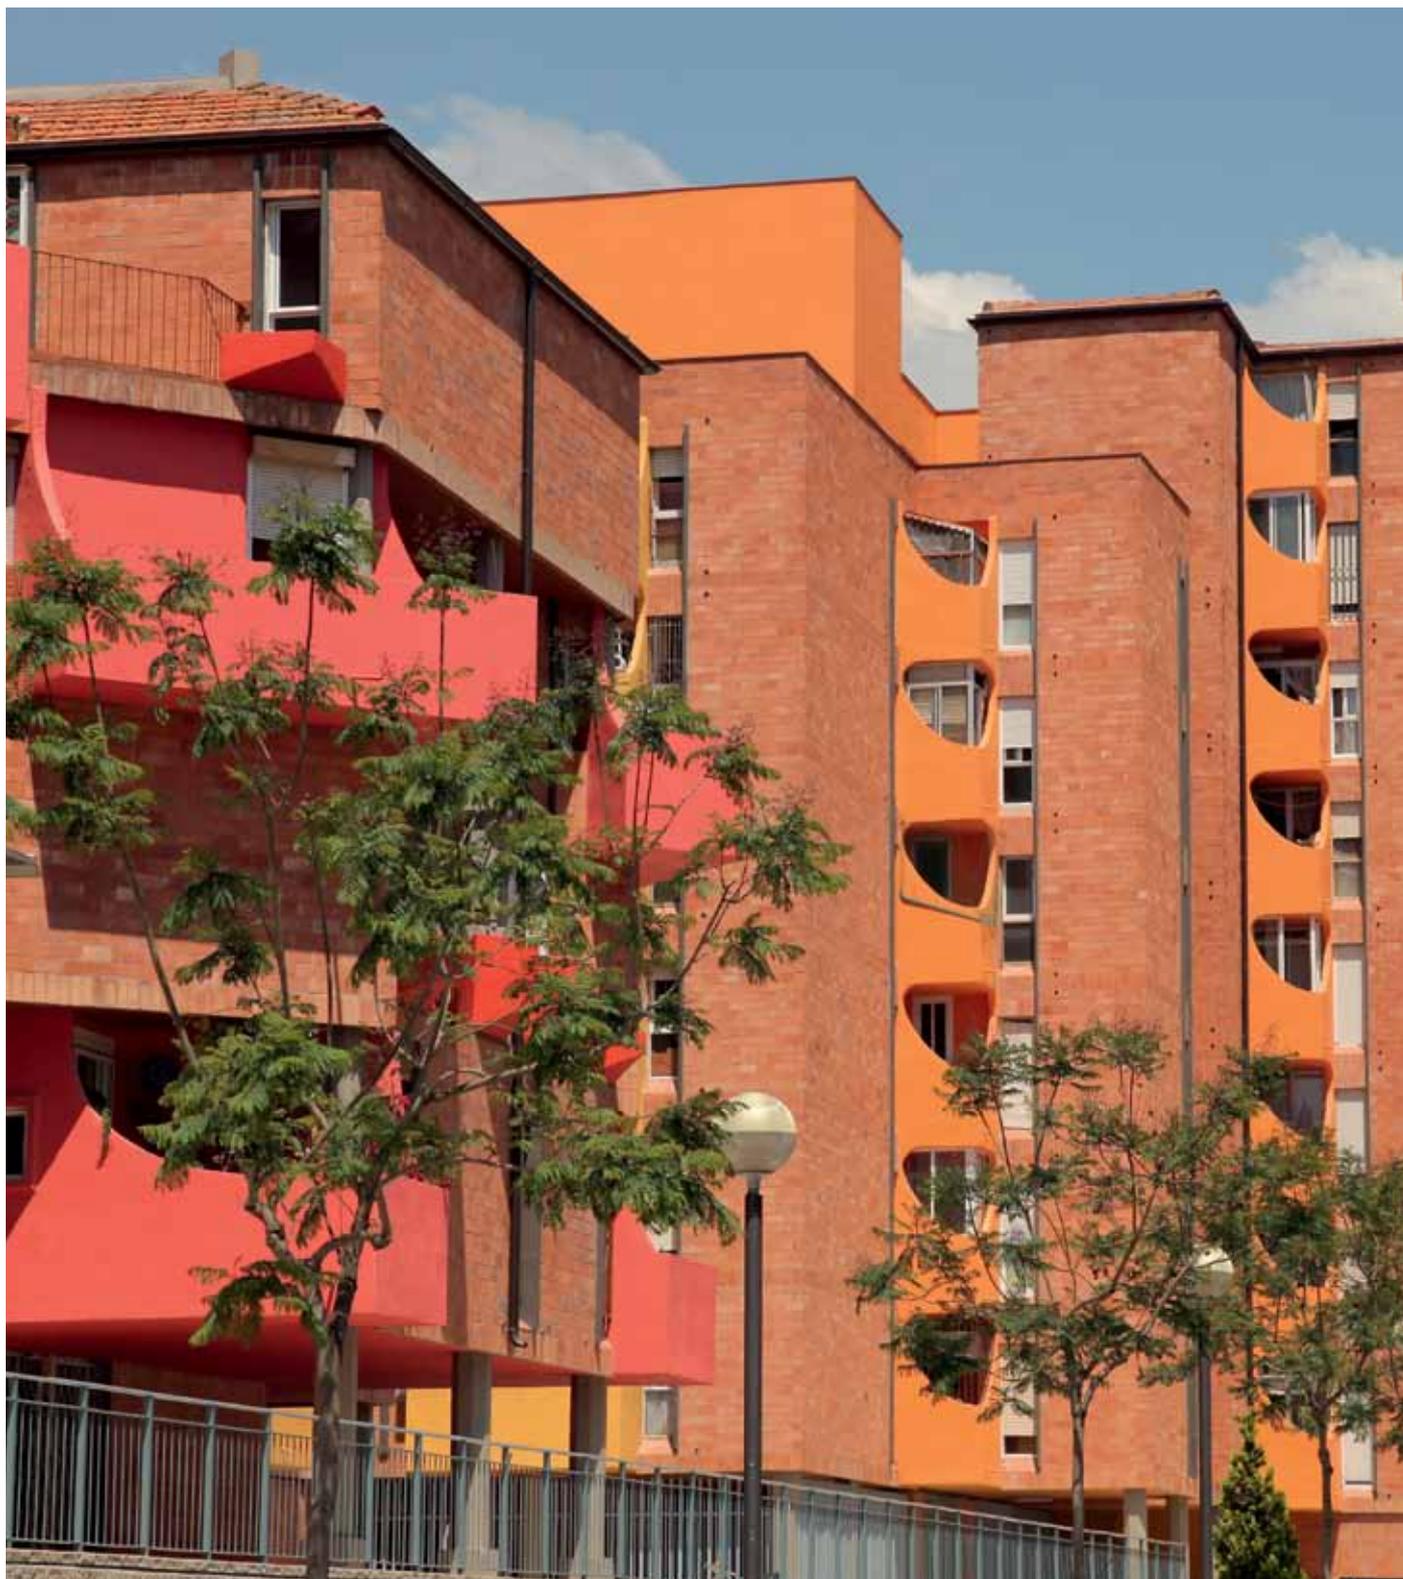
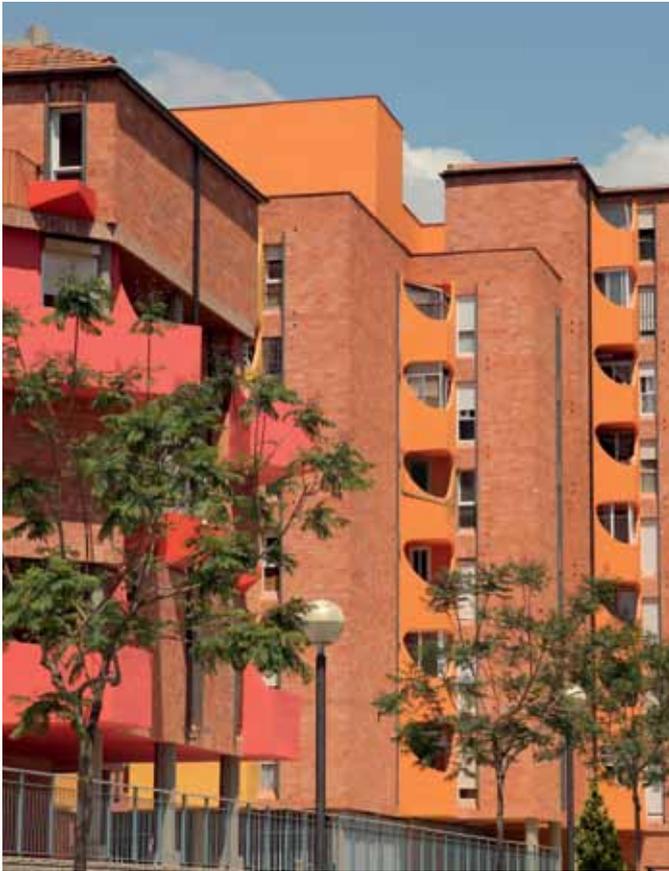
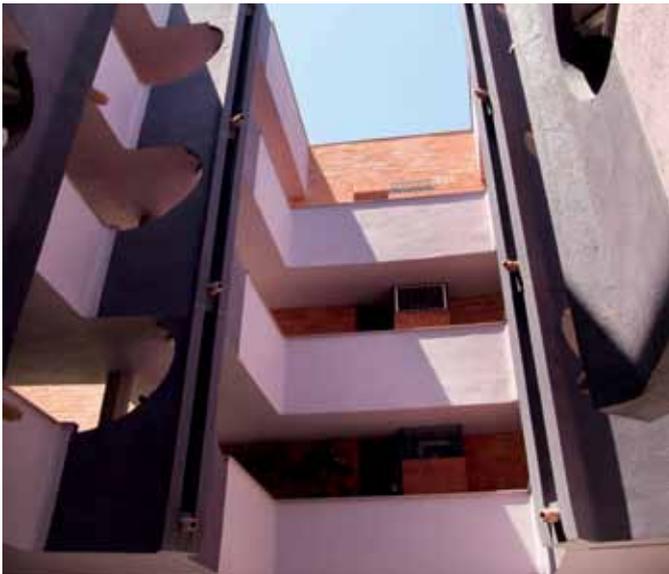
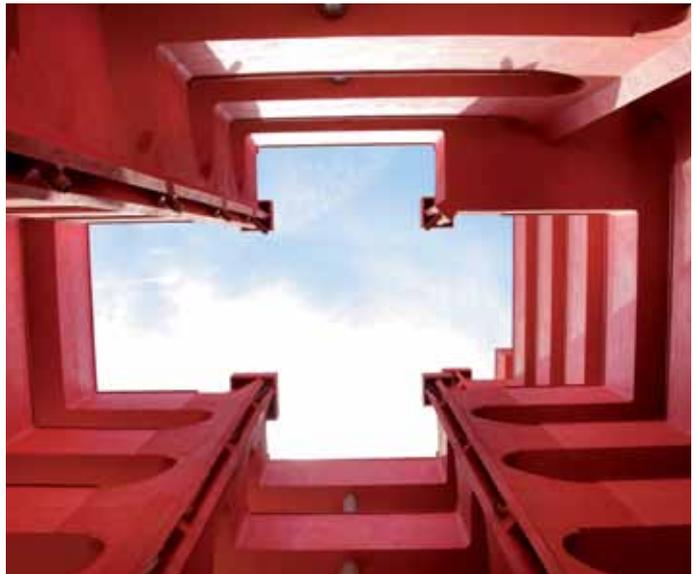
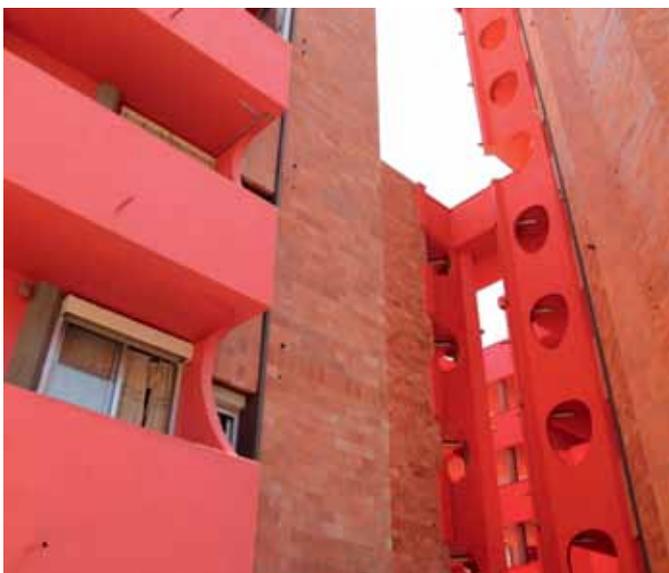
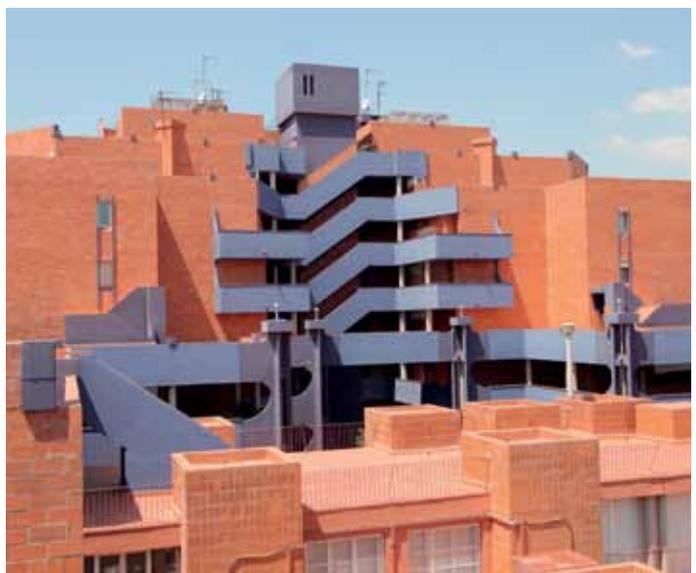
**Barri Gaudí**  
Reus - Tarragona

Año rehabilitación: 2009 / Fotografía realizada en 2011

- Fixacryl
- Betaplast RE

- Consolidación y regularización con Fixacryl, antes del pintado final, de los paramentos reparados anteriormente con mortero.
- Acabado final con la pintura elástica lisa Betaplast RE.

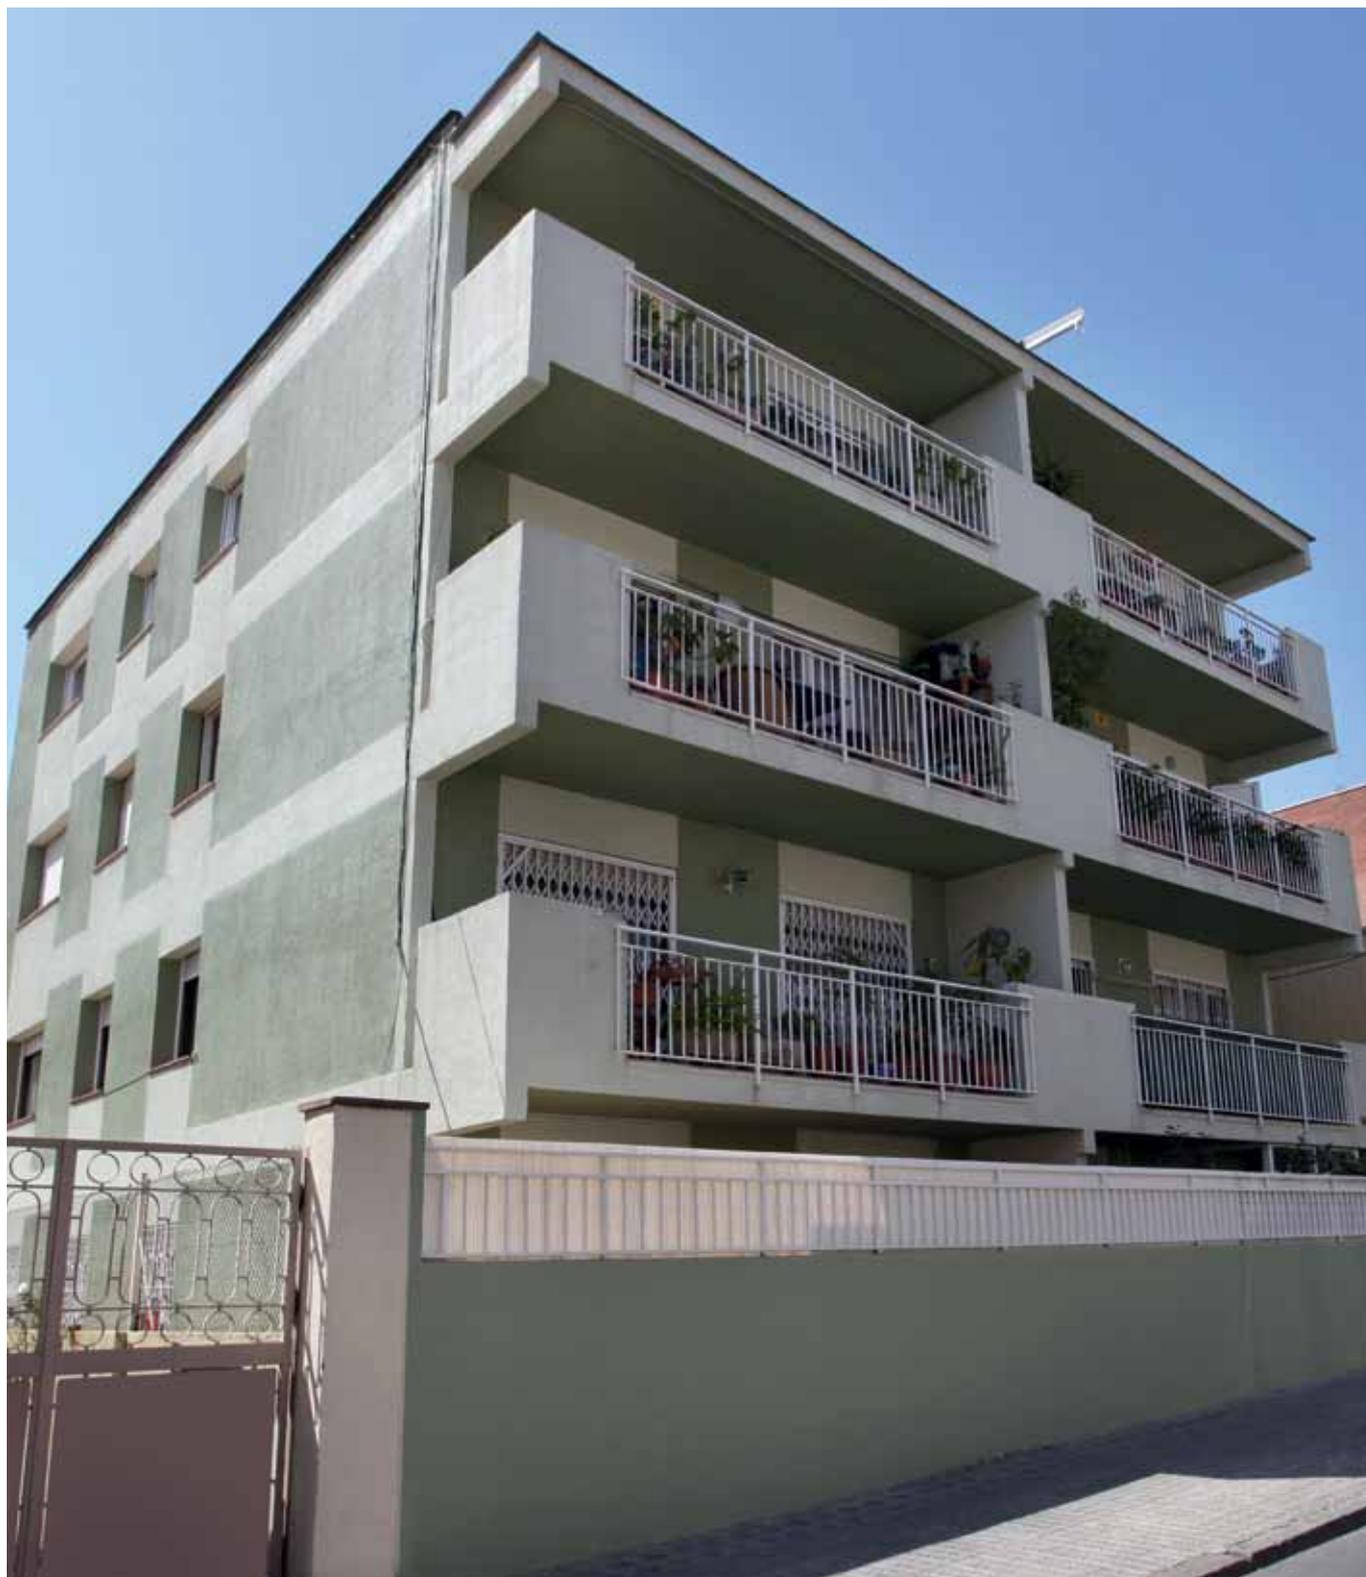
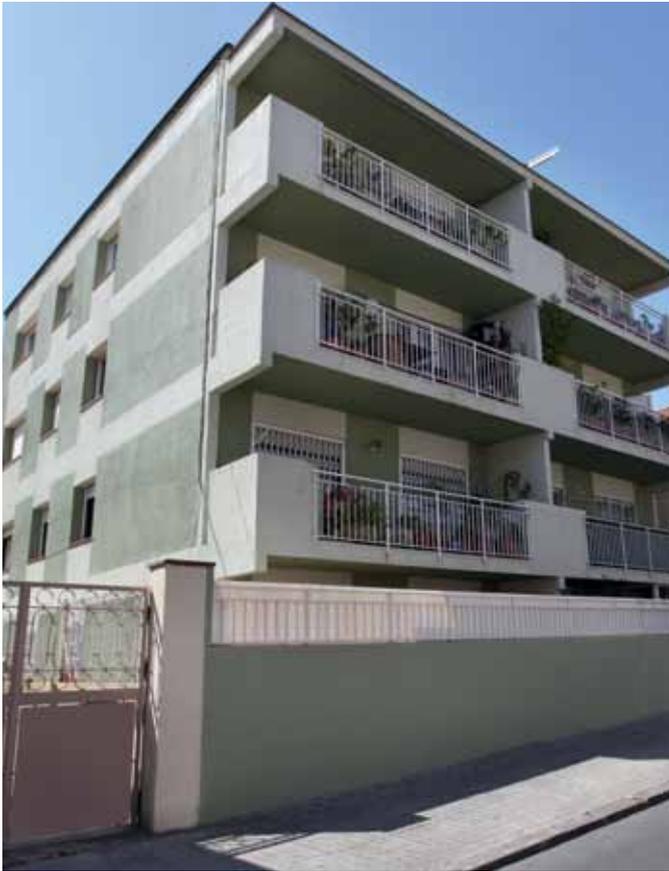
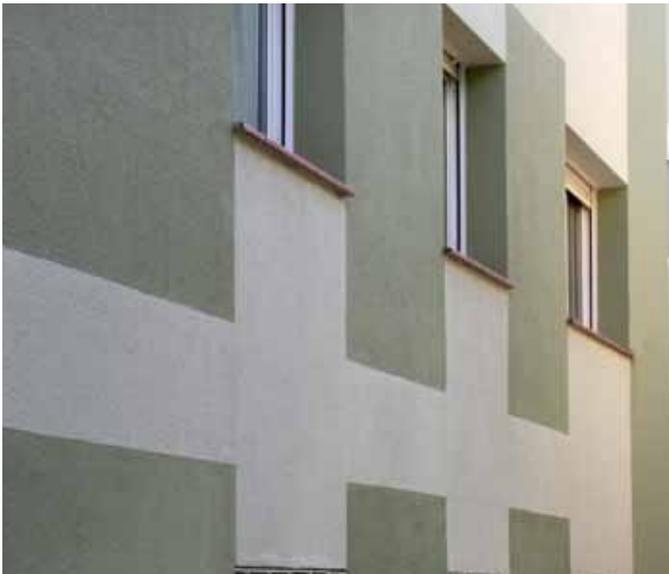
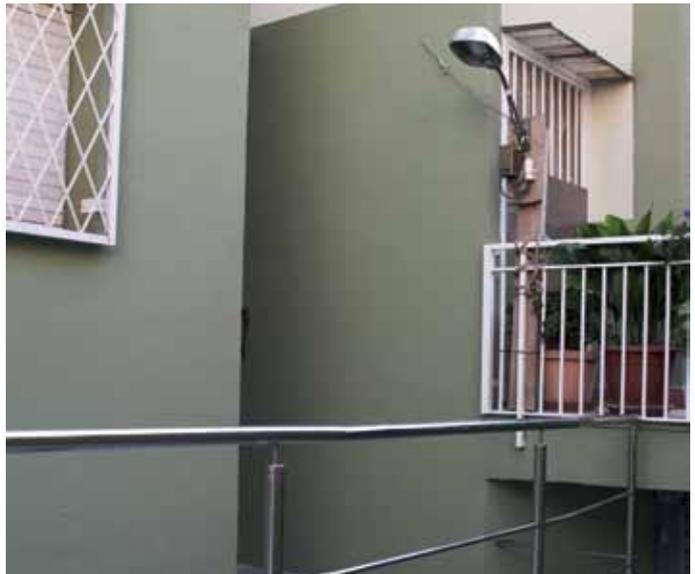
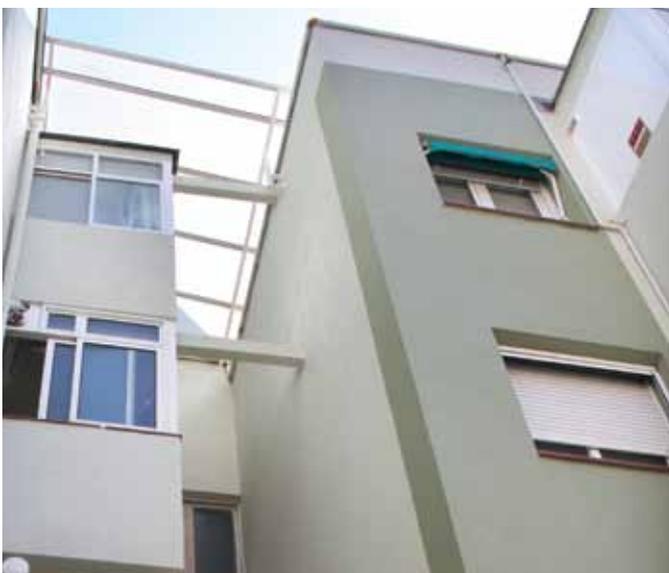
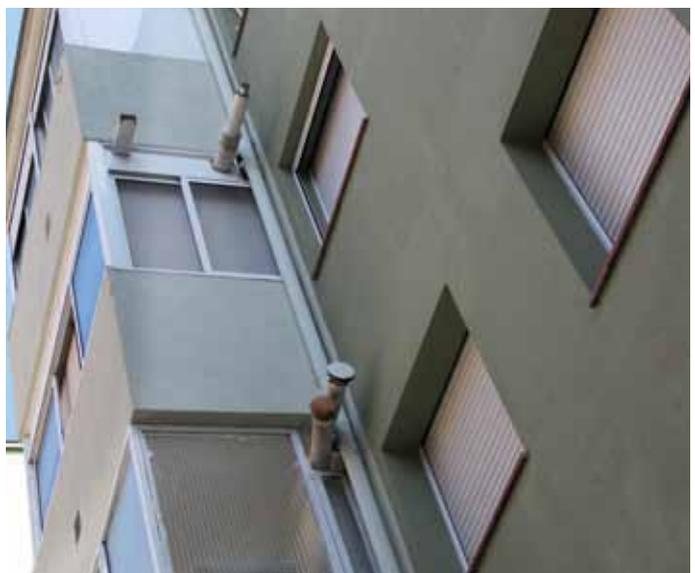
**Calle Canigó**  
Barcelona

Año rehabilitación: 2007 / Fotografía realizada en 2011

- Mortero Impermeable Reparación BMA 3005
- Deltafix
- Betaelastic
- Betaplast TE

- Reparación de desperfectos con el Mortero Impermeable Reparación BMA 3005.
- Imprimación con Deltafix de las zonas reparadas con mortero para igualar absorciones antes del pintado final.
- Acabado final con una primera mano de la pintura elástica rugosa al siloxano Betaplast TE, y aplicación final de la pintura elástica lisa al siloxano Betaelastic.

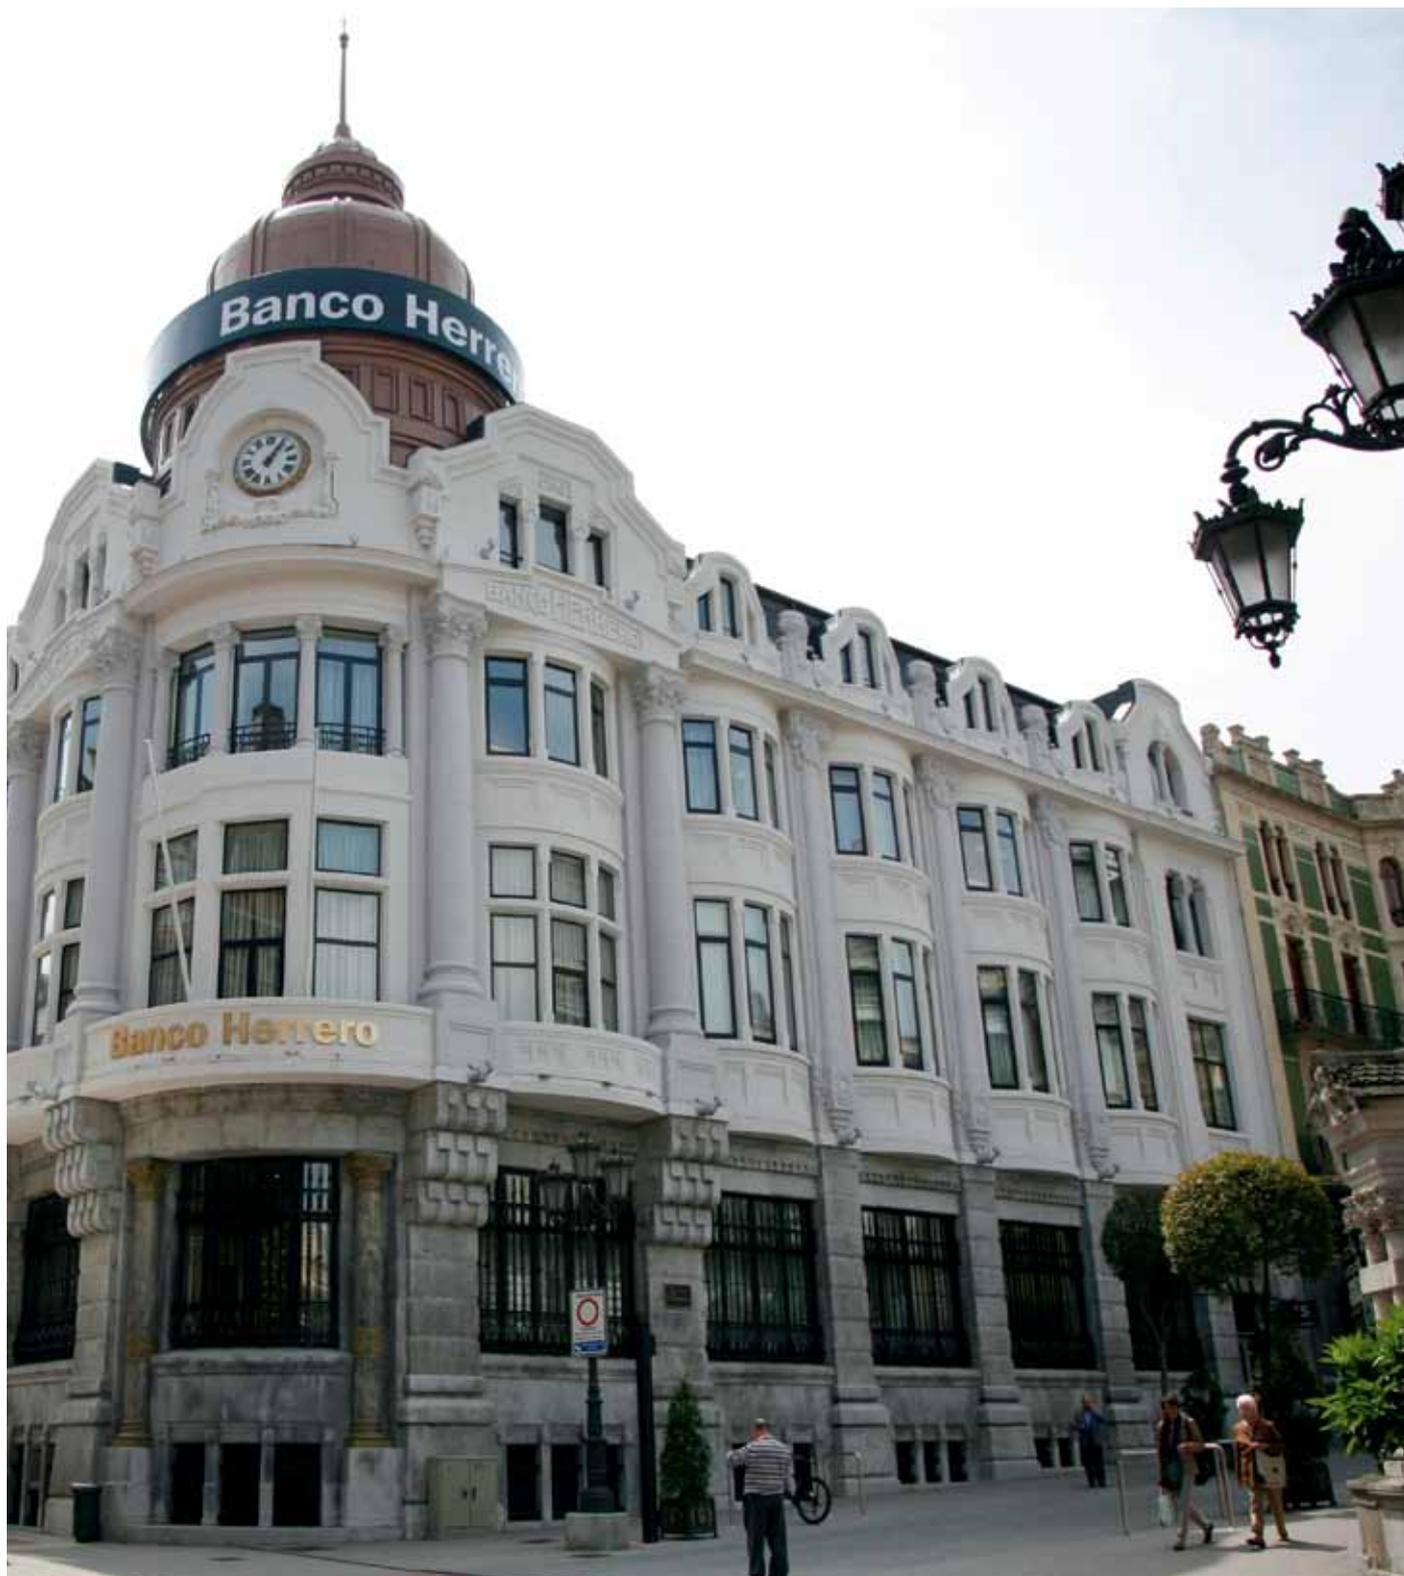
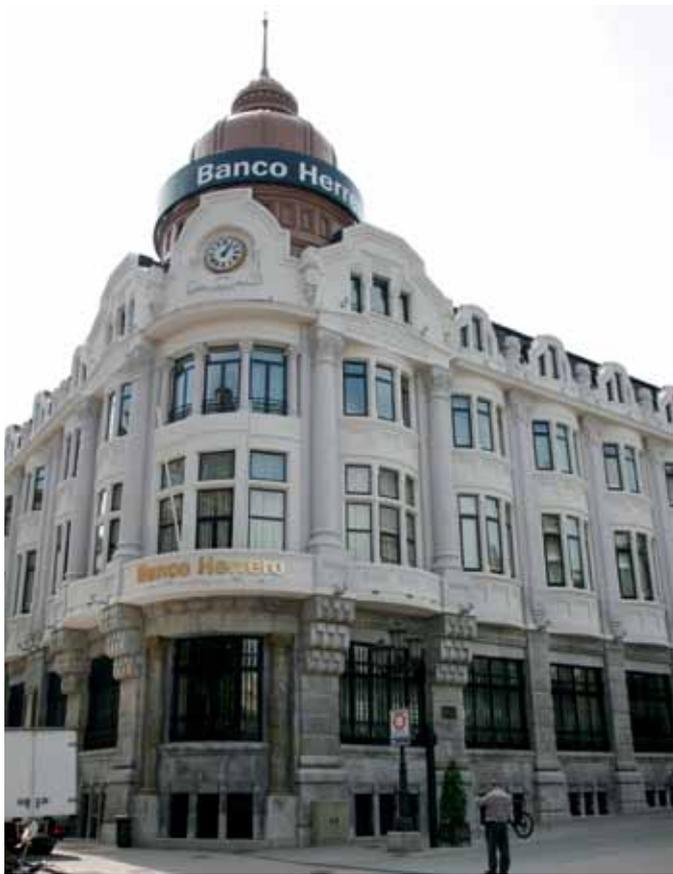
**Calle Fruela**  
Oviedo - Asturias

Año rehabilitación: 2011 / Fotografía realizada en 2011

- Deltafix
- Prosil
- Missil

- Limpieza de la piedra con chorro de arena, el resto con agua.
- Hidrofugado de la piedra con Prosil.
- Imprimación y regularización de toda la superficie mediante la aplicación de una mano de Deltafix.
- Acabado final con la pintura lisa transpirable al siloxano Missil.

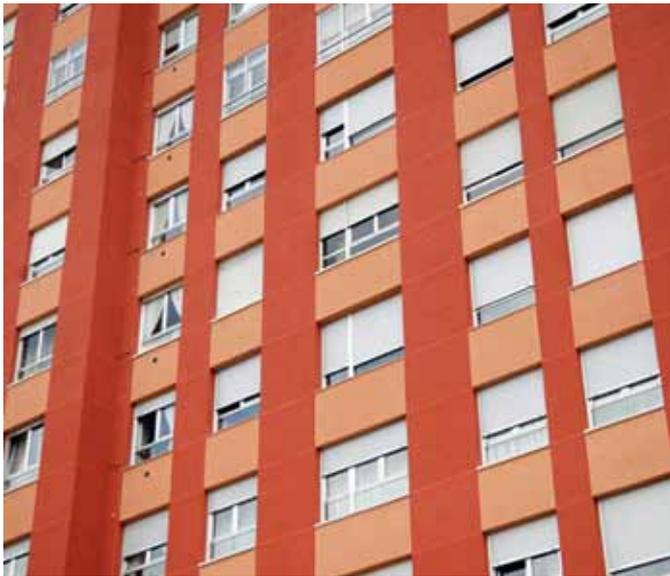
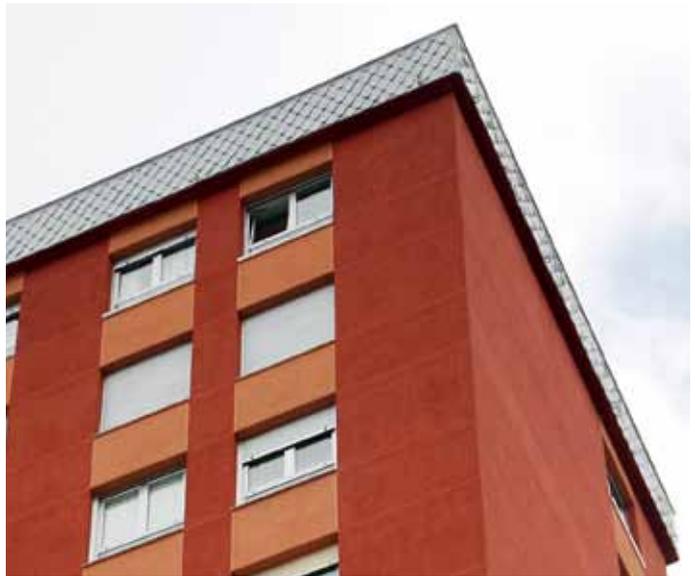
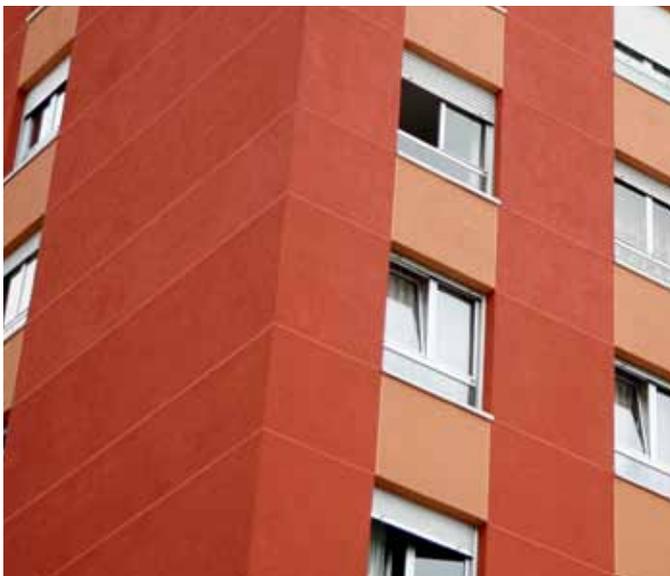
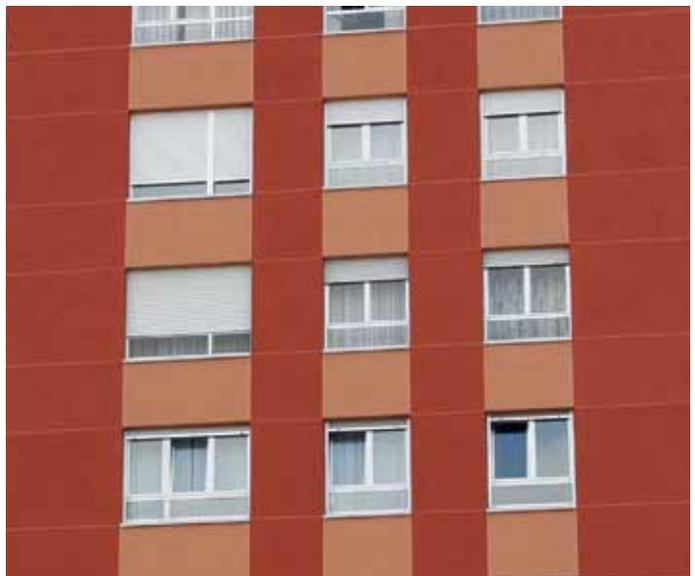
**Calle José Cueto**  
Avilés - Asturias

- Picado de los forjados.
- Reparación de los elementos eliminados con el mortero Base Recrecido BMB 18015.
- Alisado con el mortero Tendidos BMA 4505.
- Acabado final con el sistema Granocryl; Fondo Pétreo pigmentado y Revoco Decorativo al Siloxano Granocryl BRS SL15.

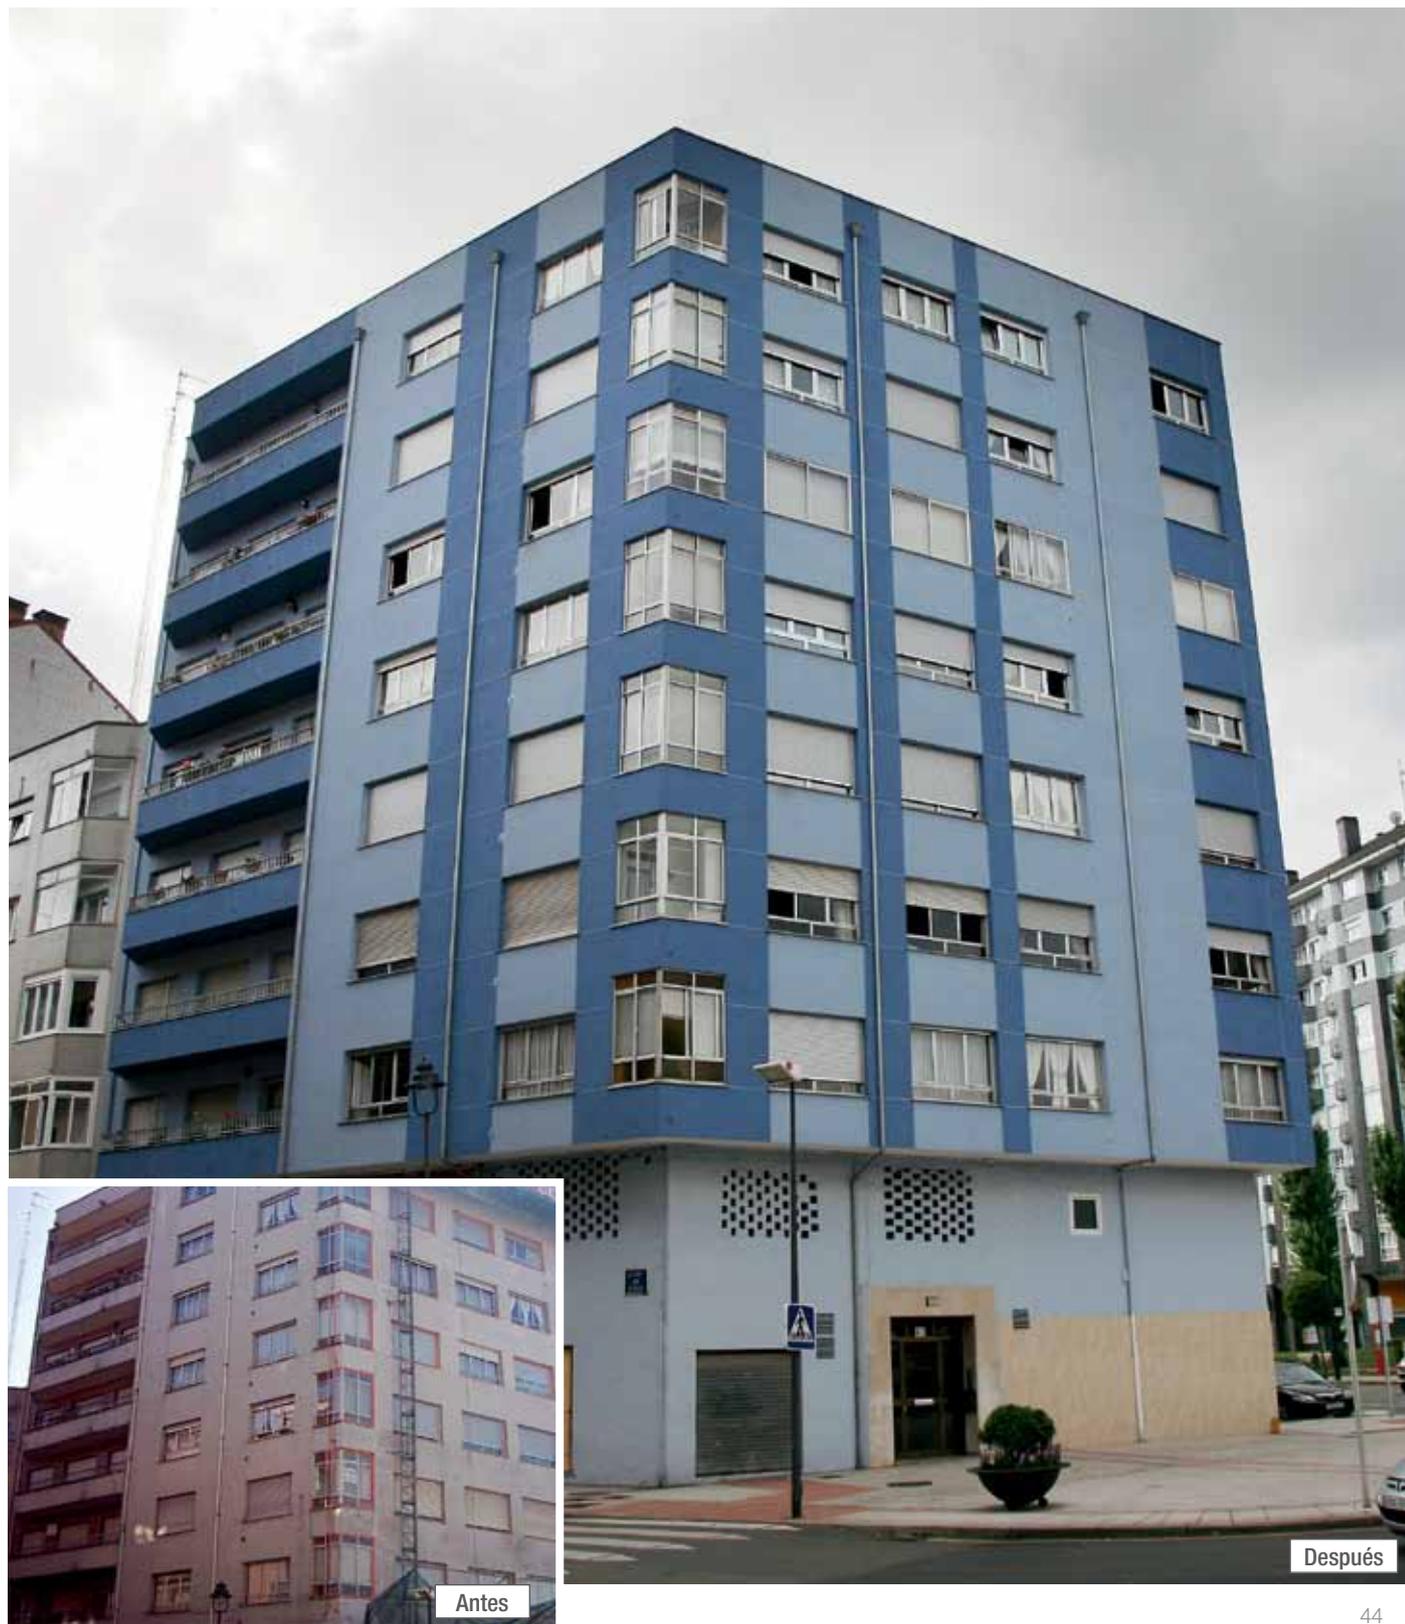
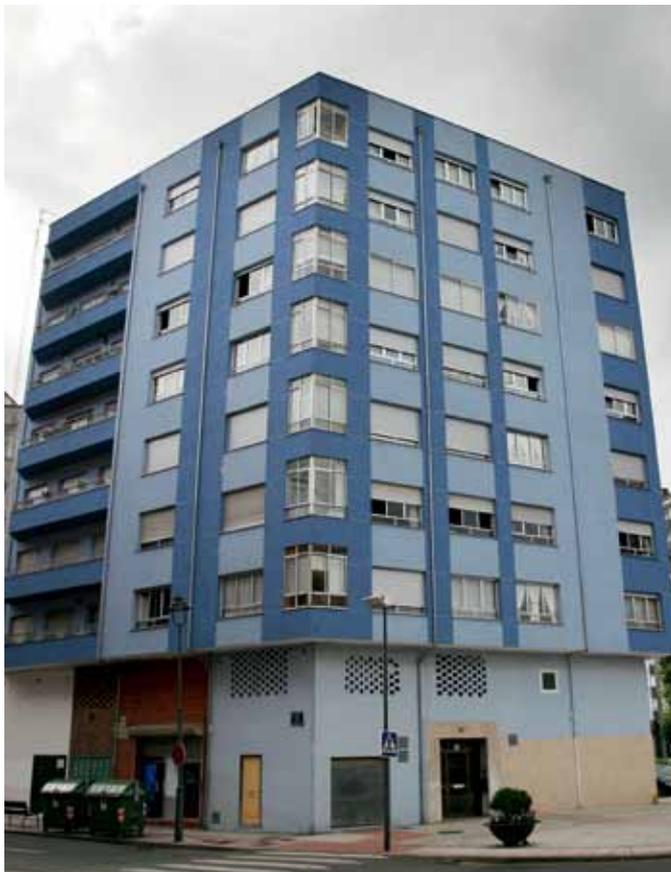
Año rehabilitación: 2010 / Fotografía realizada en 2011

Antes

Después

- Picado de los forjados.
- Reparación de los elementos eliminados con el mortero Base Recrecido BMB 18015.
- Alisado con el mortero Tendidos BMA 4505.
- Acabado final con el sistema Granocryl; Fondo Pétreo pigmentado y Revoco Decorativo al Siloxano Granocryl BRS SL15.
