# Beissier

# ÁLBUM FACHADAS

2012 1/4

# 5 Fachadas rehabilitadas: antes y después

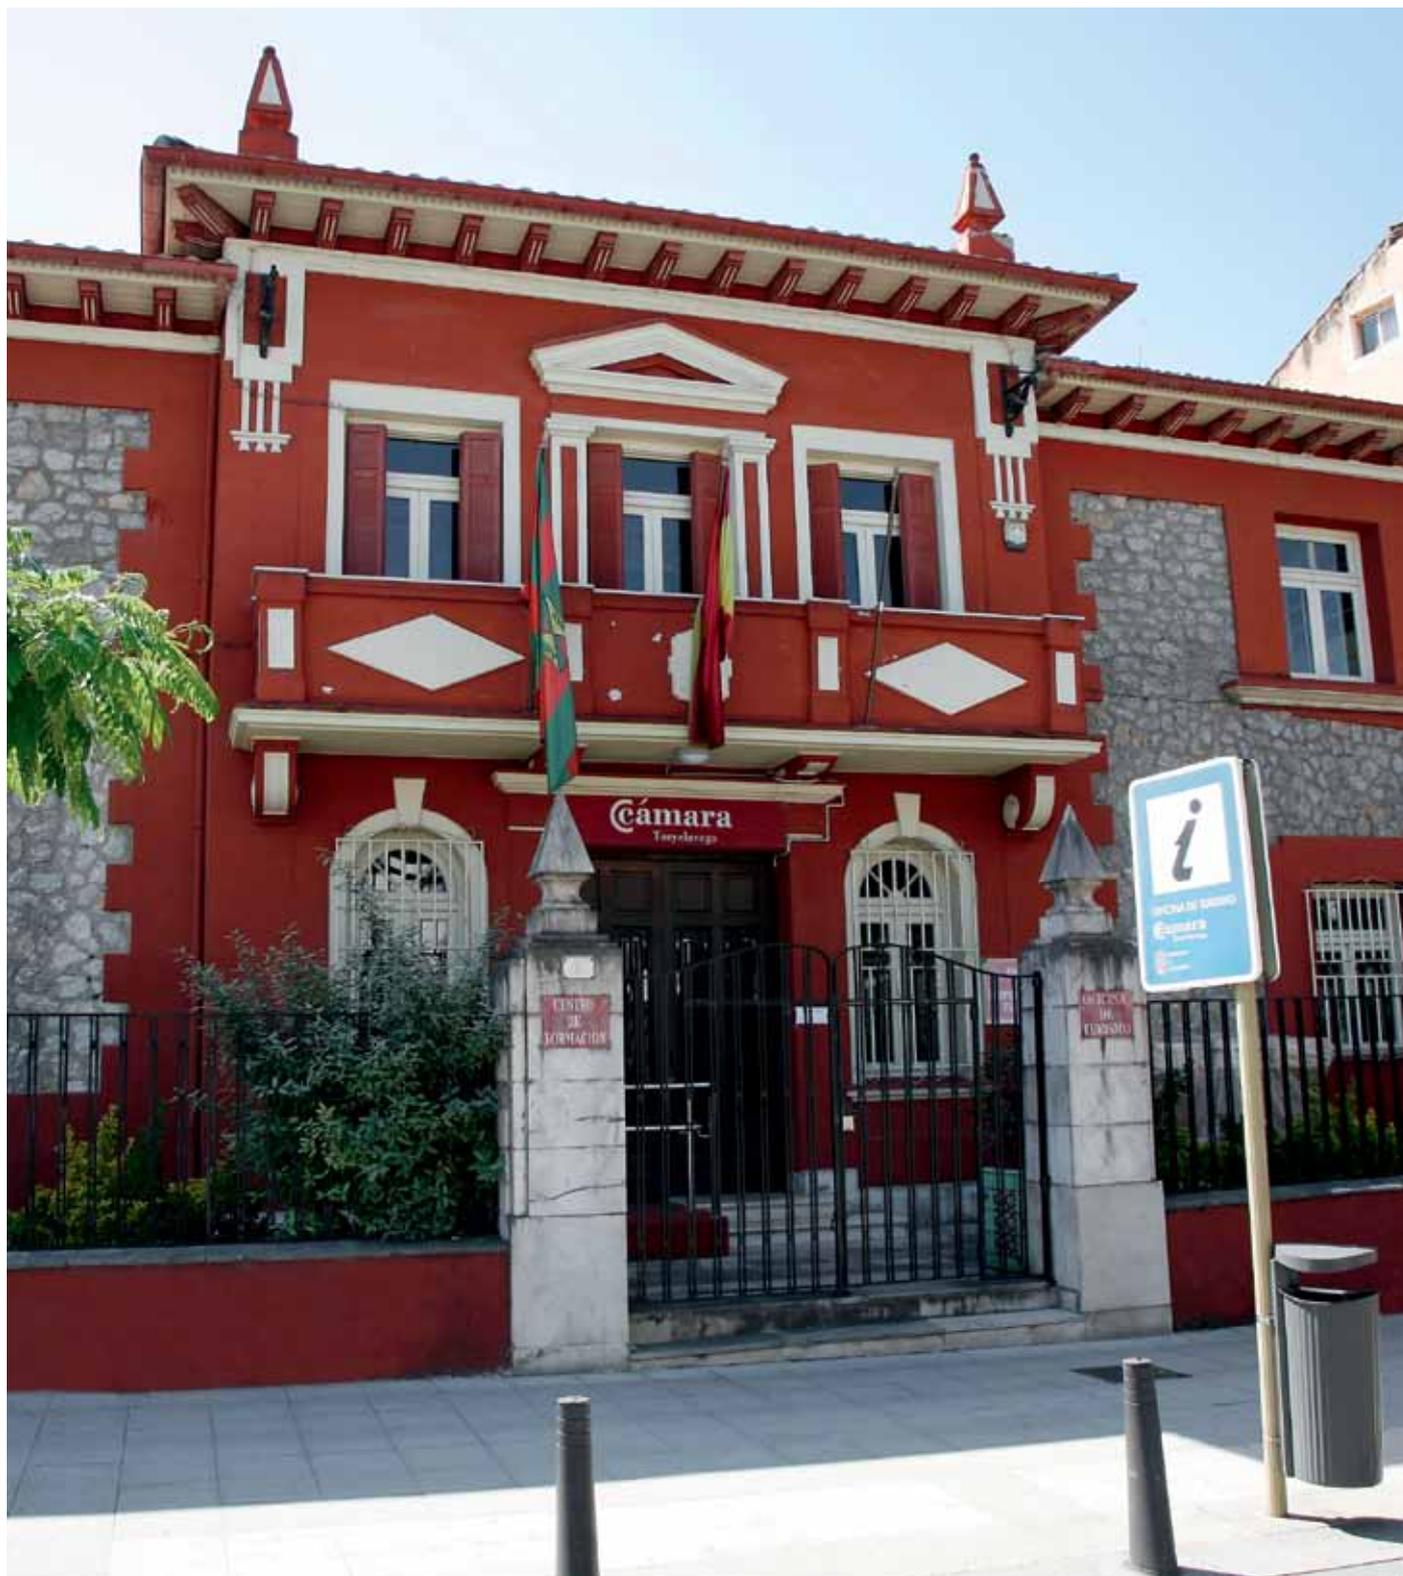
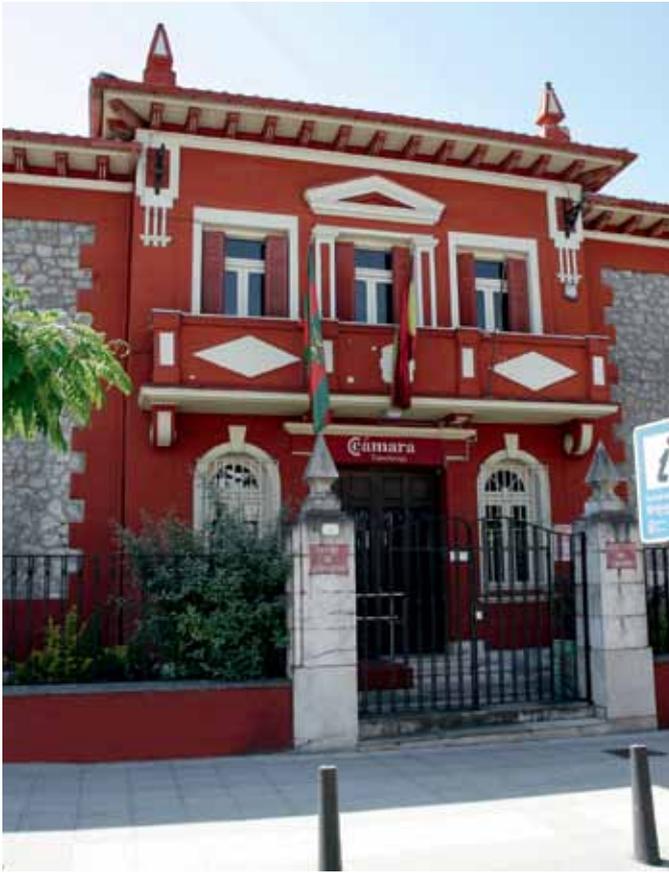
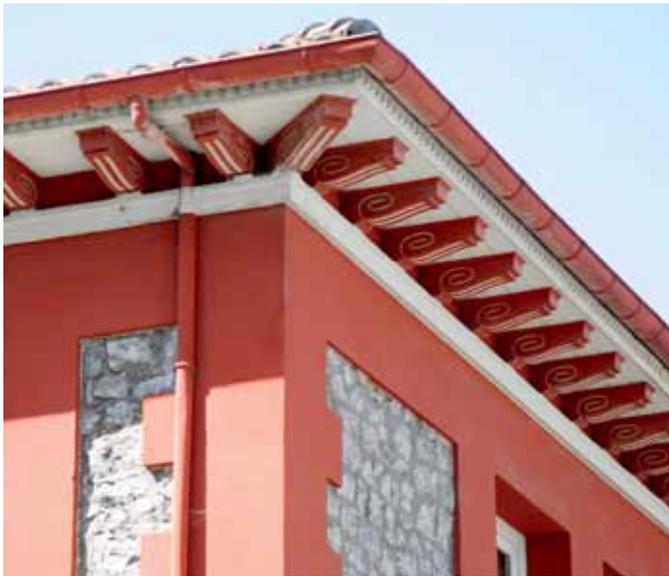
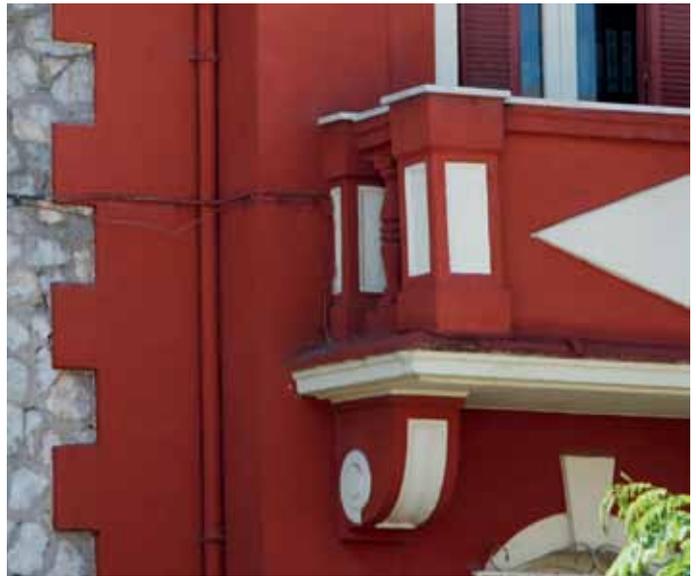
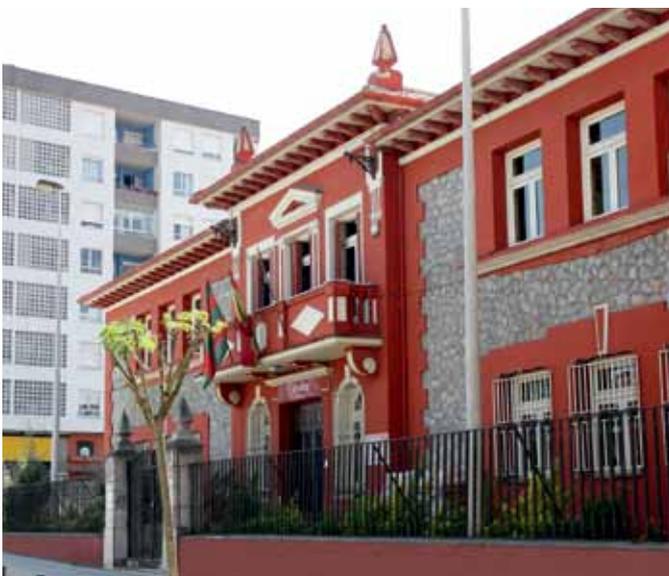
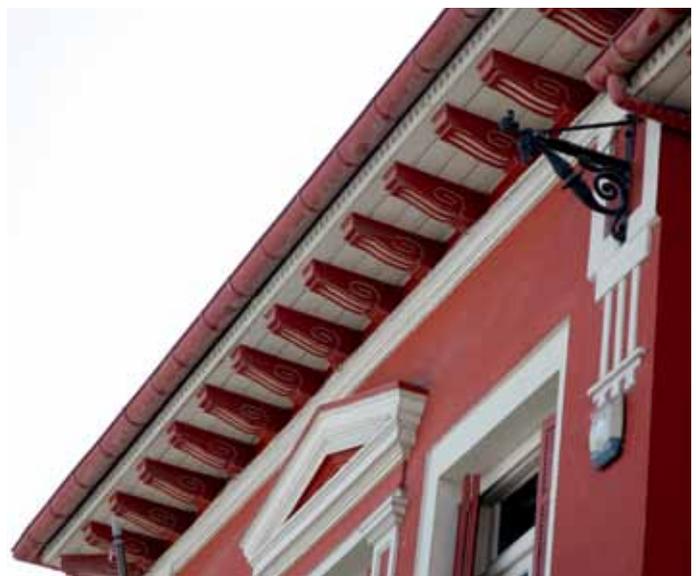
**Calle Juan José Ruano**  
Torrelavega - Cantabria

Año rehabilitación: 2000 / Fotografía realizada en 2011

- Imprimación y consolidación de toda la superficie mediante la aplicación de una mano de Deltafix.
- Acabado final con la pintura de micro-silicona, con efecto de la flor de loto, Lotusan.

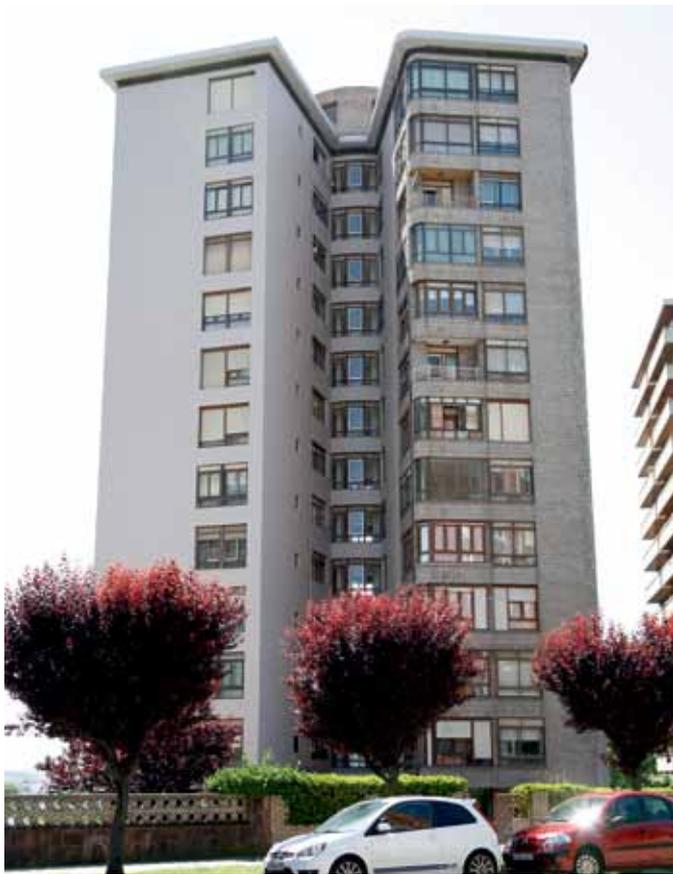
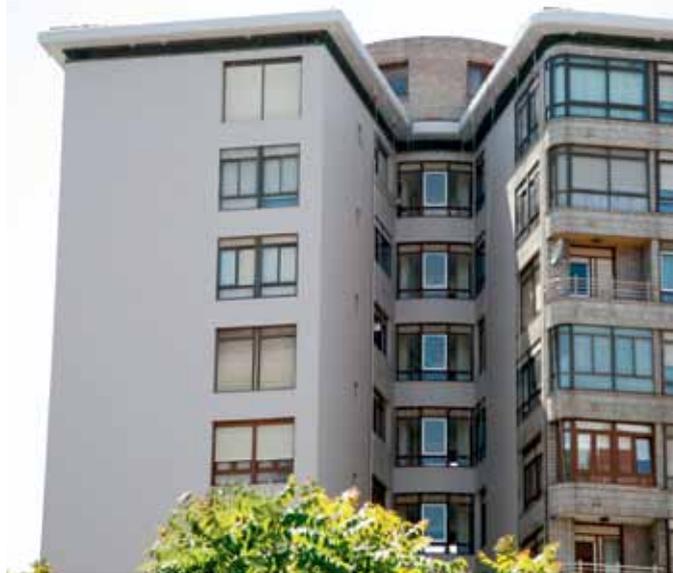
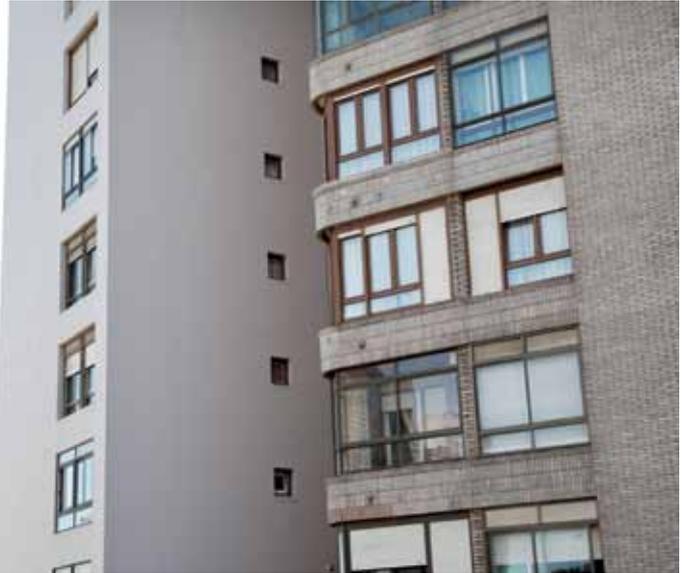
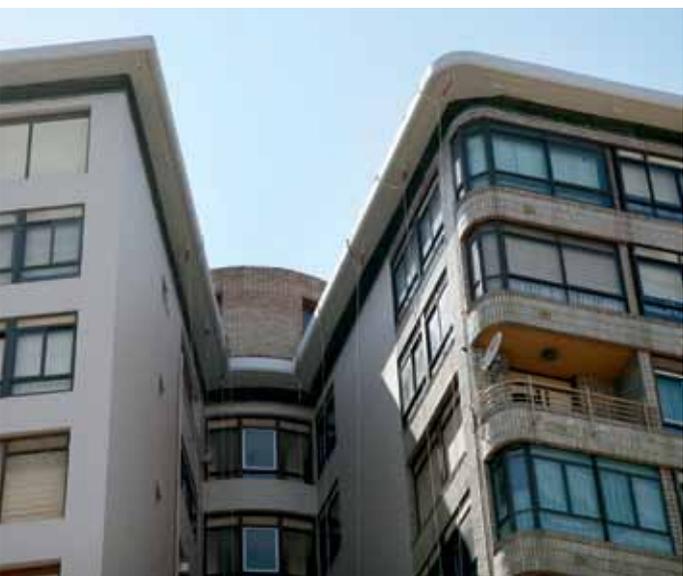
**Calle Leonardo Torres Quevedo**  
Santander - Cantabria

Año rehabilitación: 2011 (En ejecución) / Fotografía realizada en 2011

Fachada  
rehabilitada

Fachada  
sin rehabilitar

- Limpieza y apertura del poro con ácido.
- Imprimación y consolidación de toda la superficie mediante la aplicación de una mano de Deltafix.
- Acabado final con la pintura elástica lisa Betaplast RE.

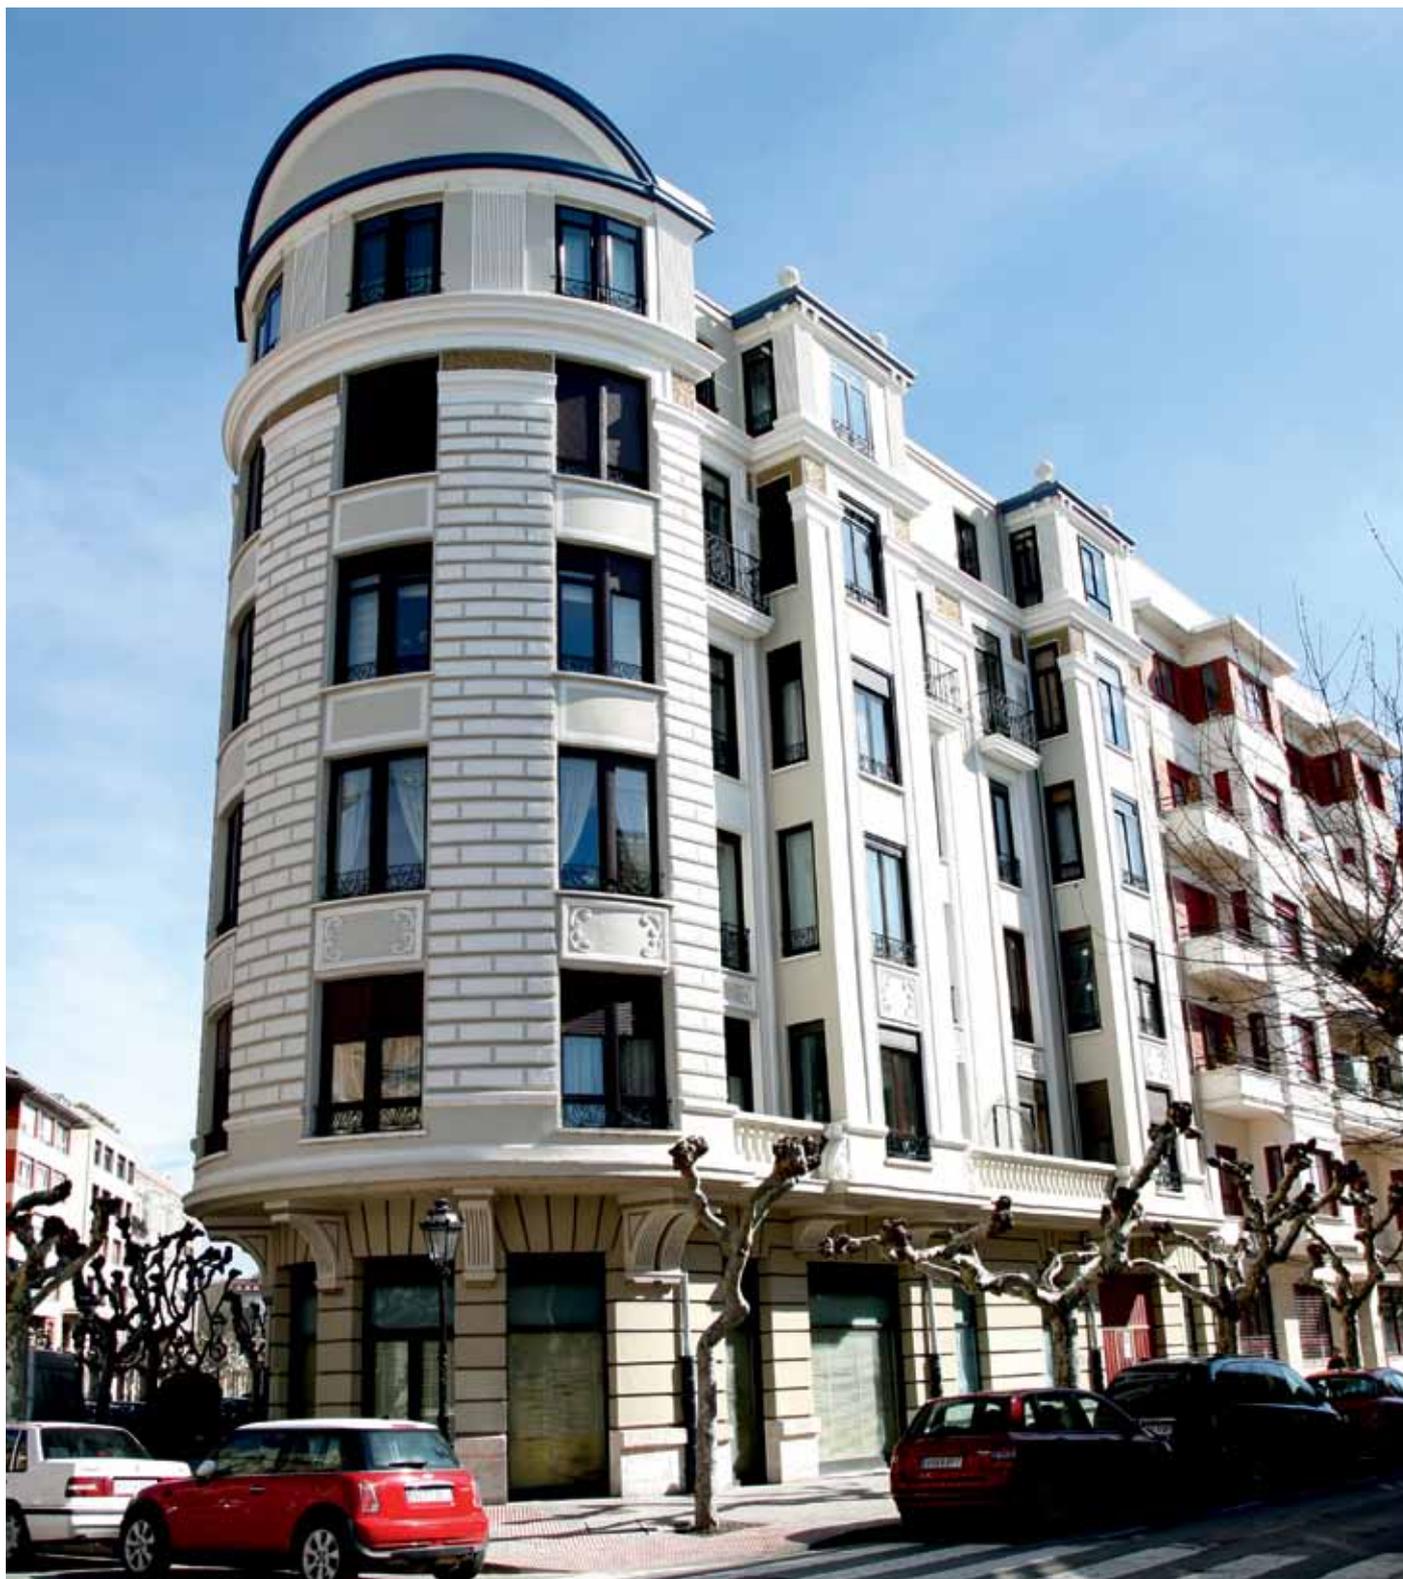
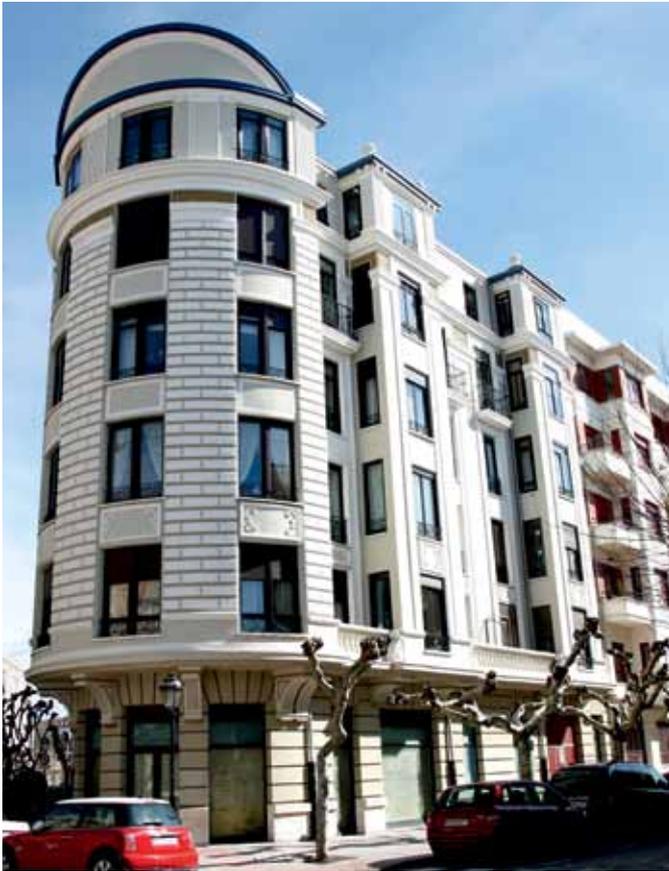
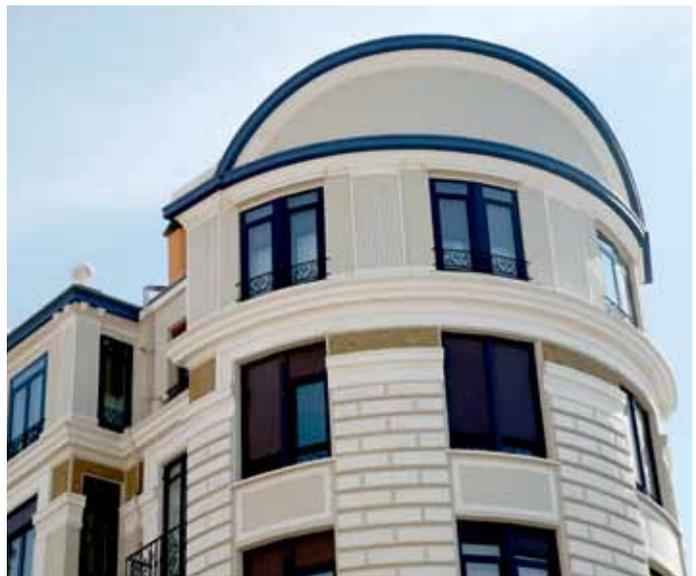
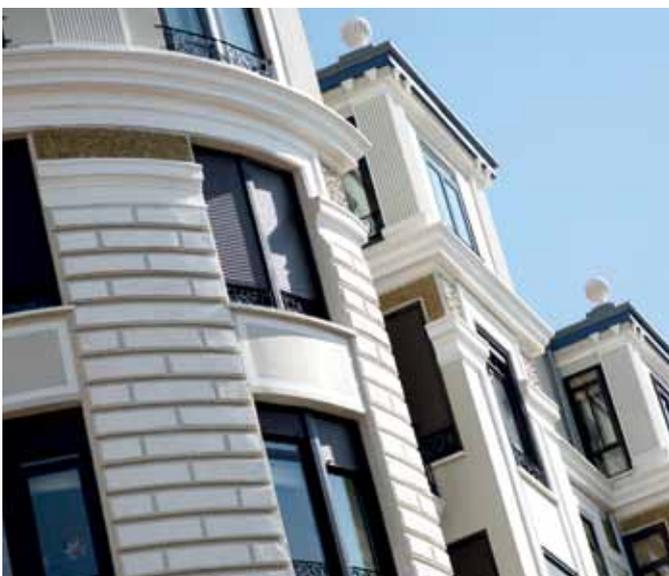
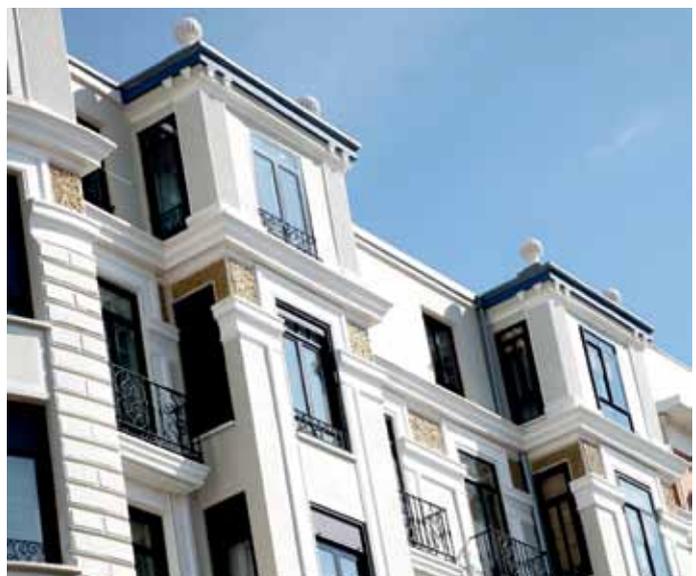
## Calle Martínez del Campo Burgos

Año rehabilitación: 2007 / Fotografía realizada en 2011

- Eliminación de las partes sueltas.
- Consolidación de las partes eliminadas con Deltafix.
- Rehabilitación de las partes sueltas con el Mortero Base Recrecido BMB 18015.
- Impermeabilización de las reparaciones con una mano del Mortero Impermeable Reparación BMA 3005.
- Acabado final con la pintura elástica lisa al siloxano Betaelastic.

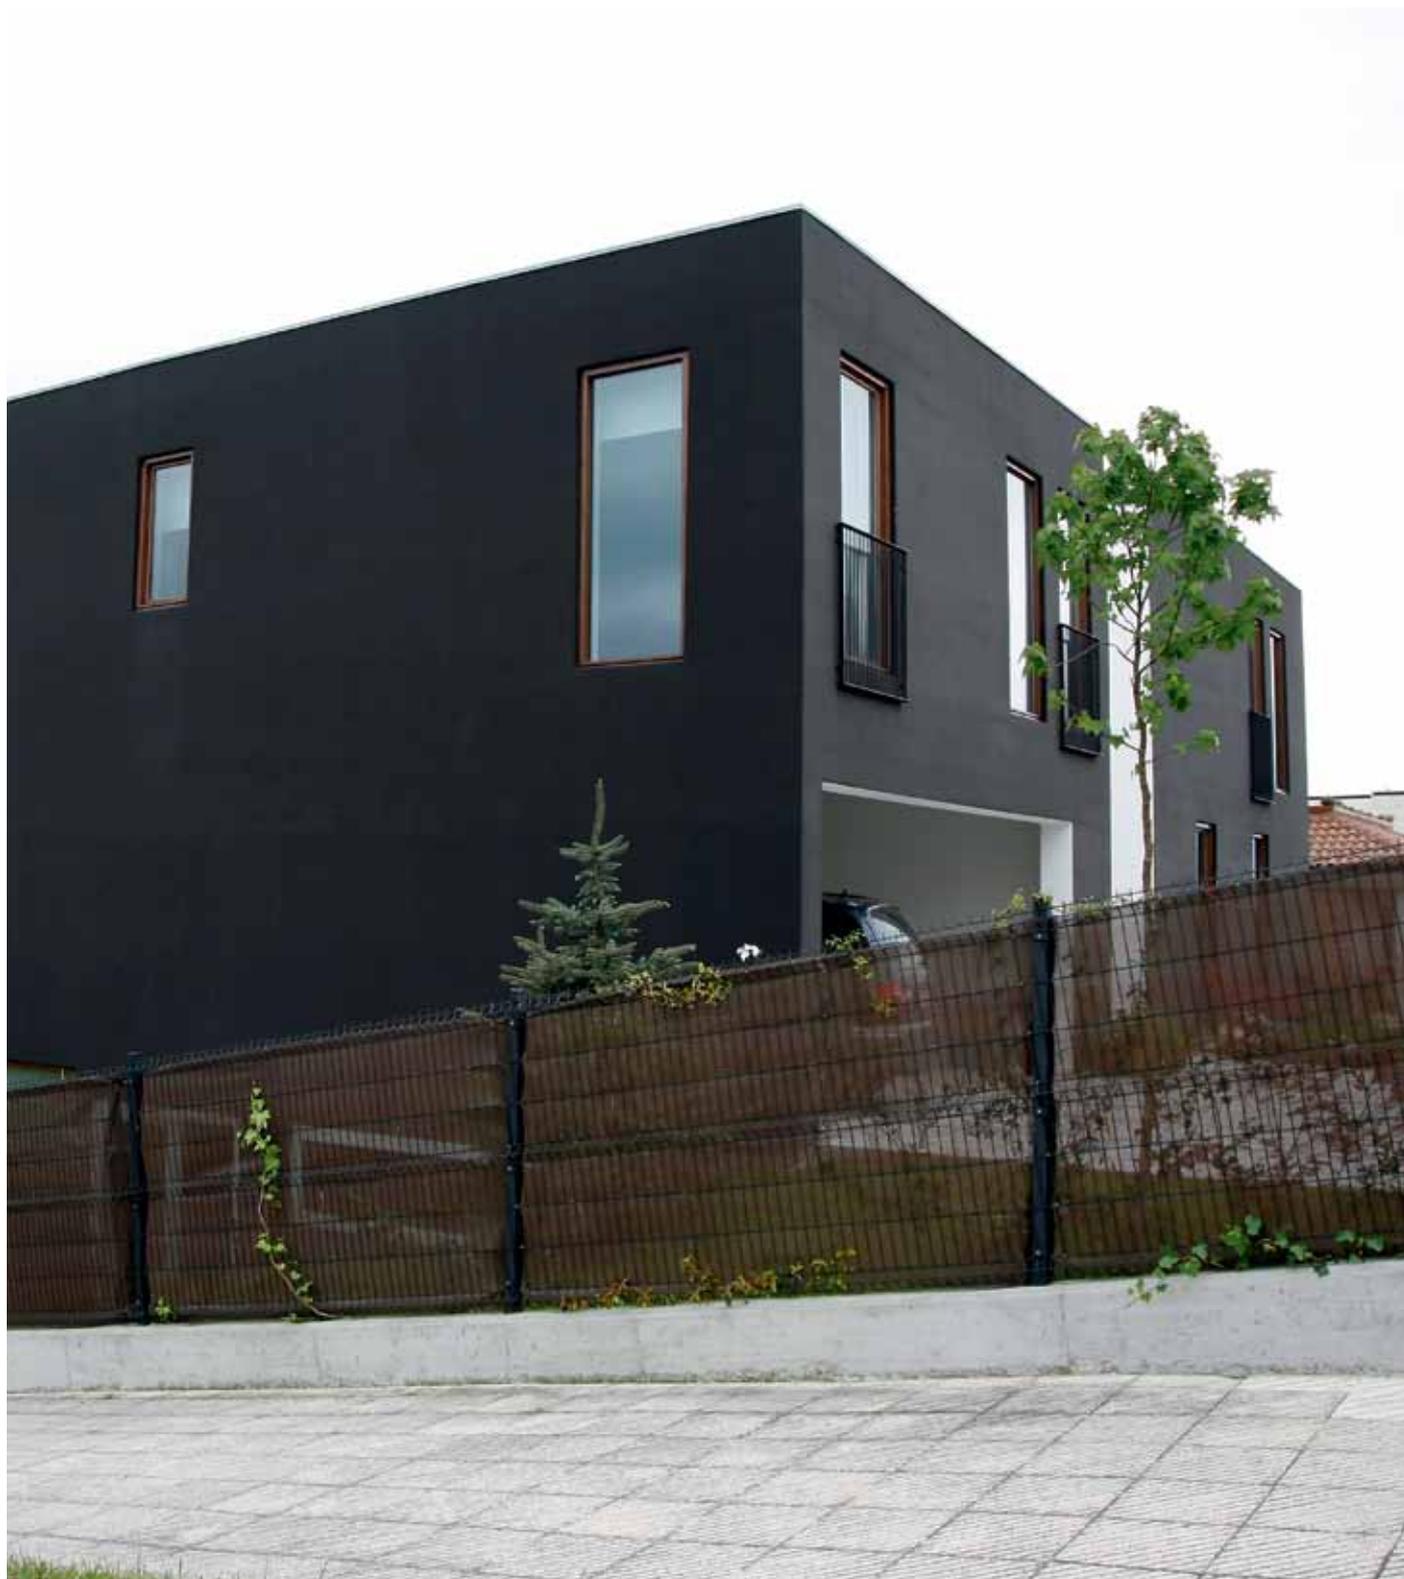
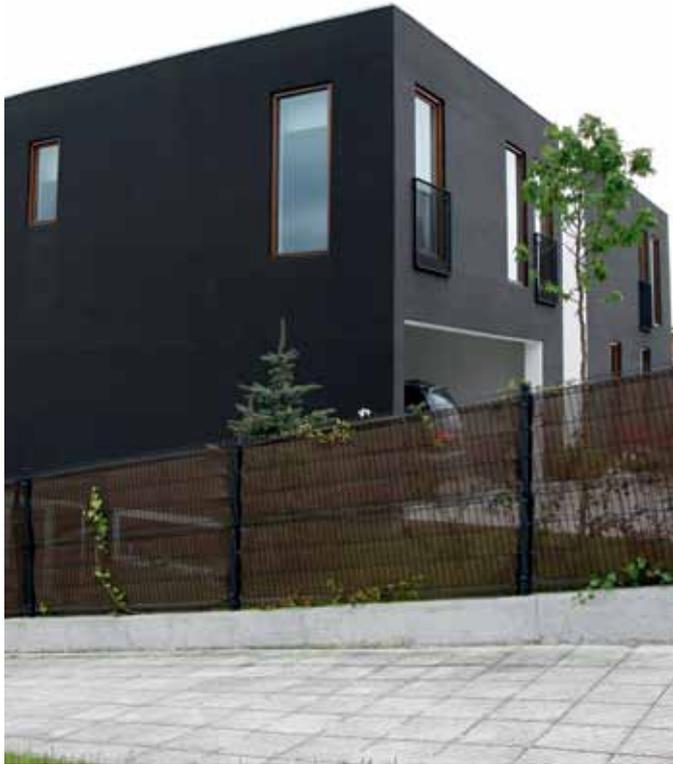
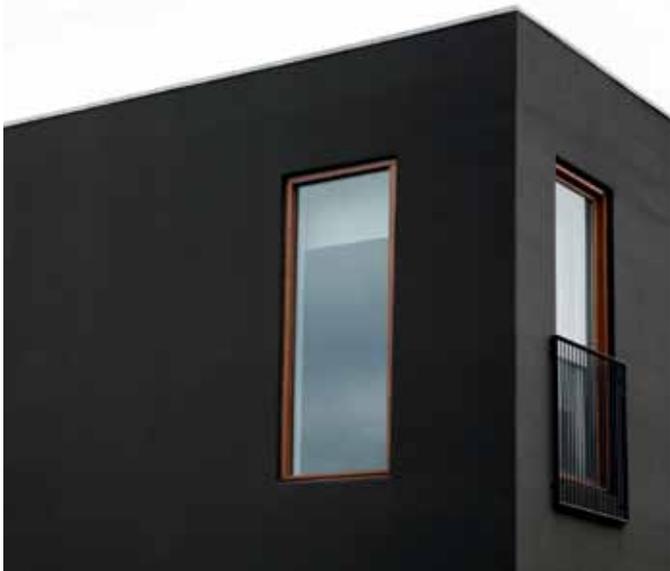
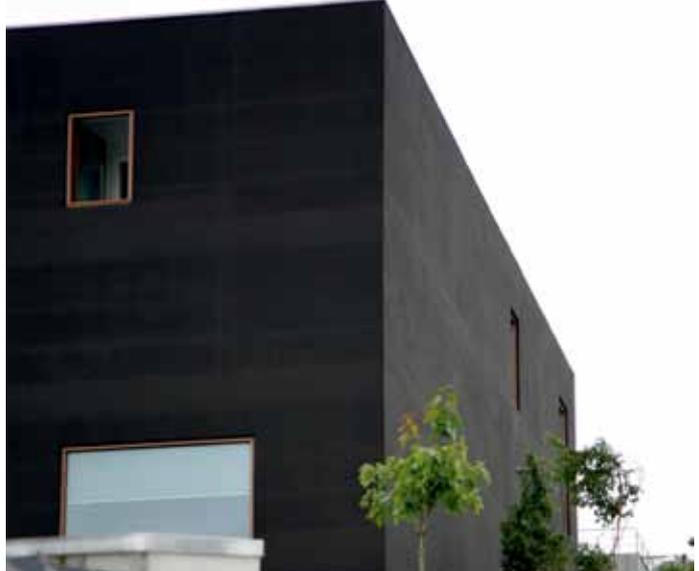
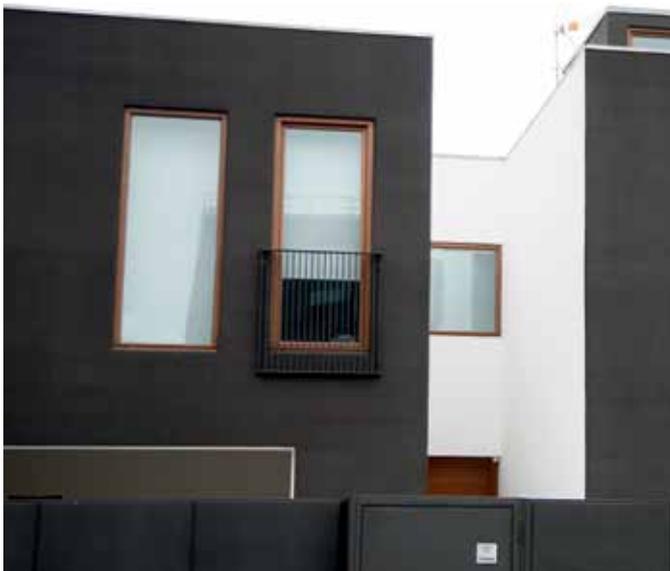
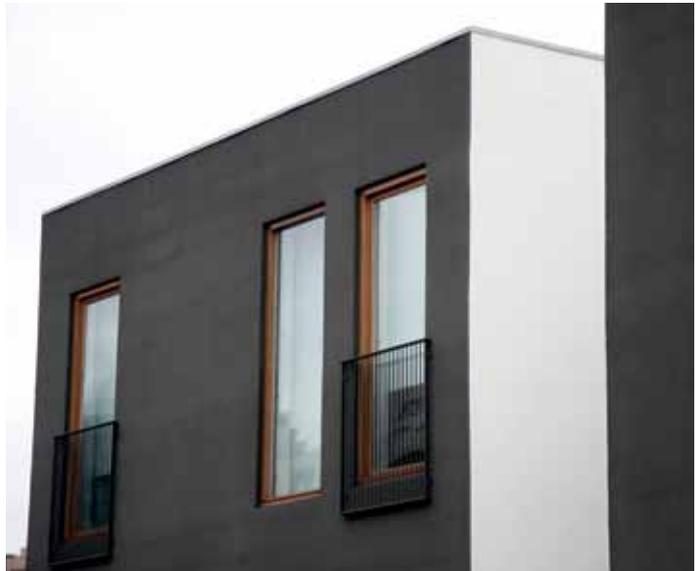
**Calle Nava**  
Oviedo - Asturias

Año rehabilitación: 2010 / Fotografía realizada en 2011

- Imprimación y consolidación de toda la superficie mediante la aplicación de una mano de Deltafix.
- Acabado final con la pintura lisa transpirable al siloxano Missil.

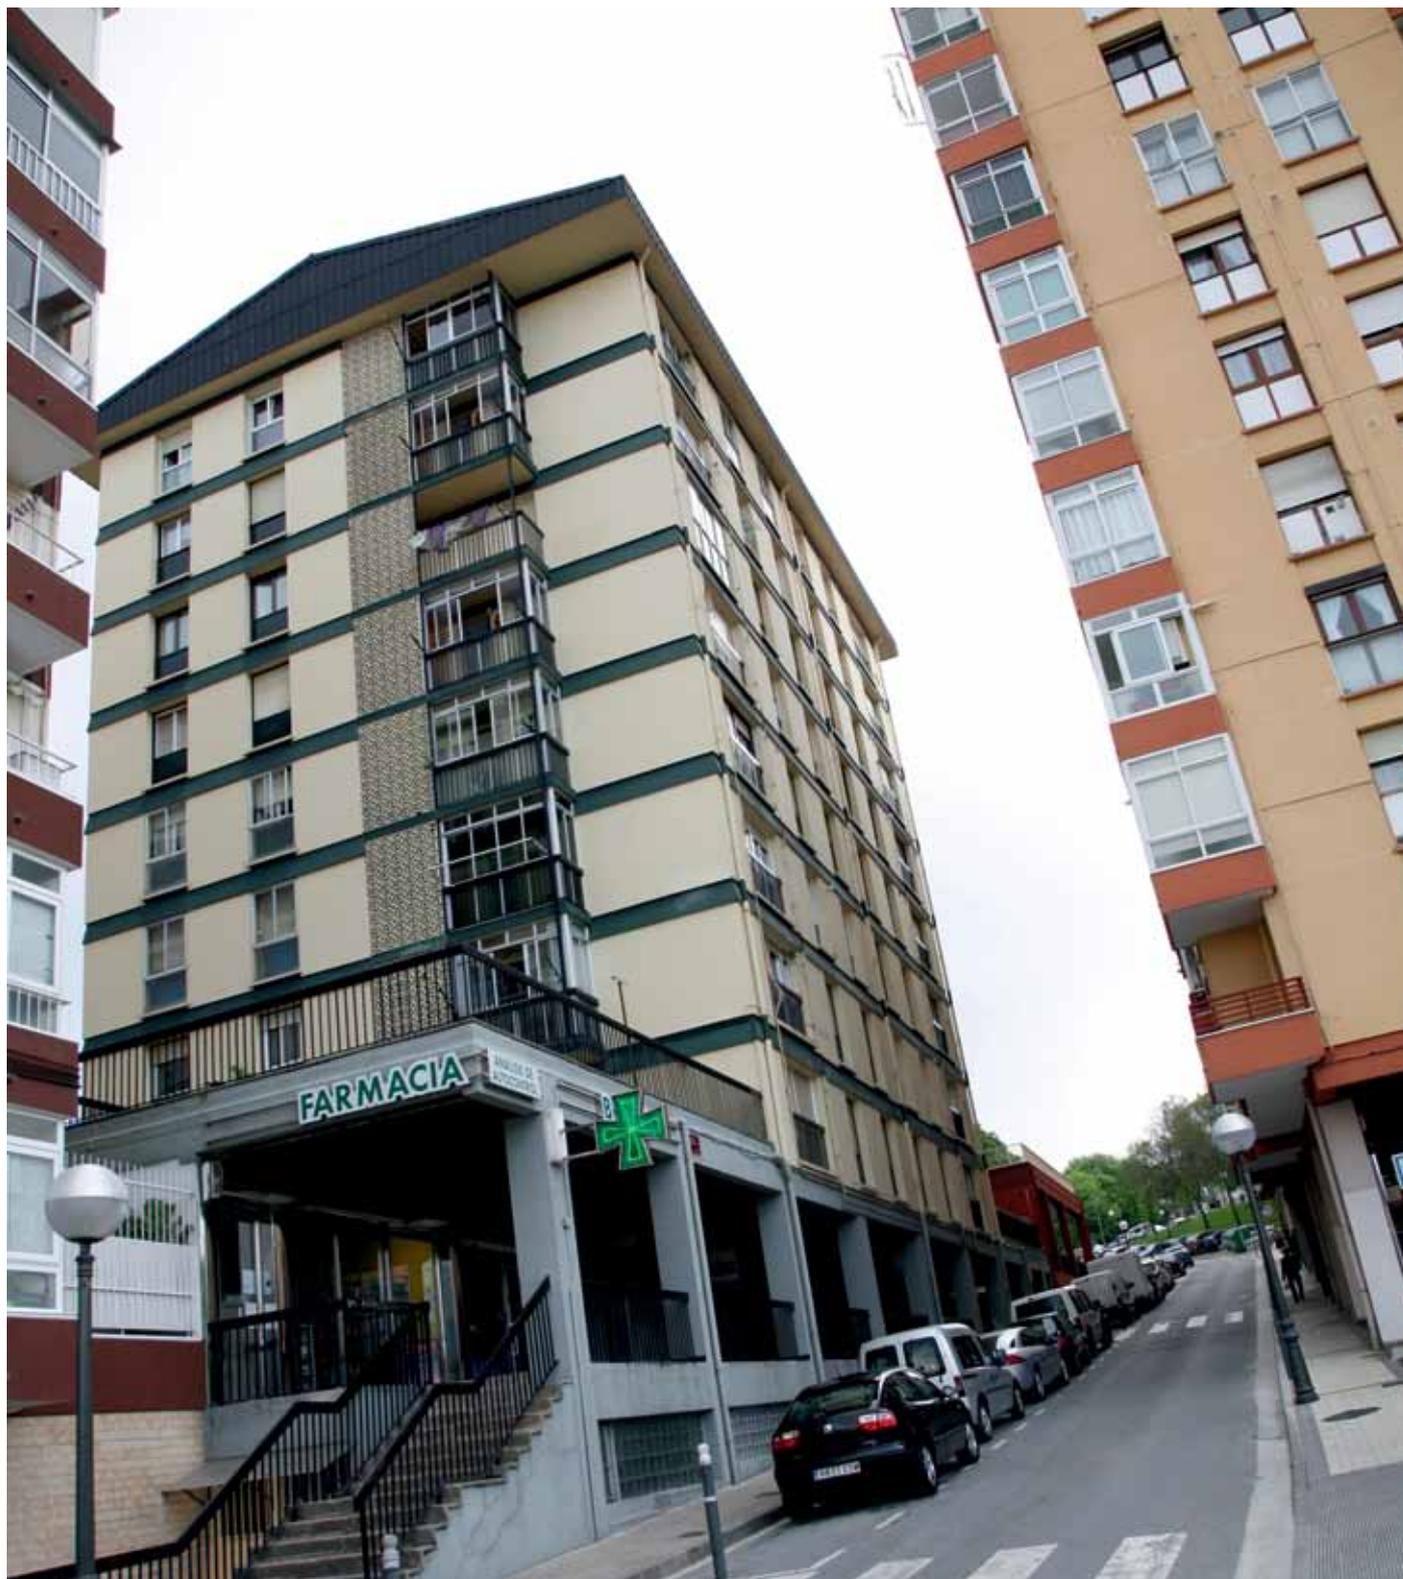
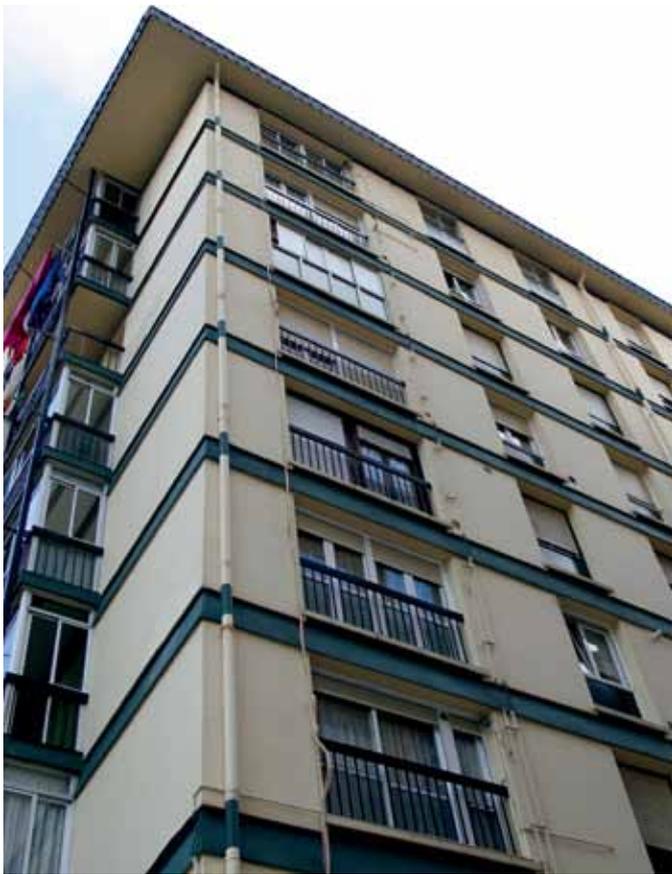
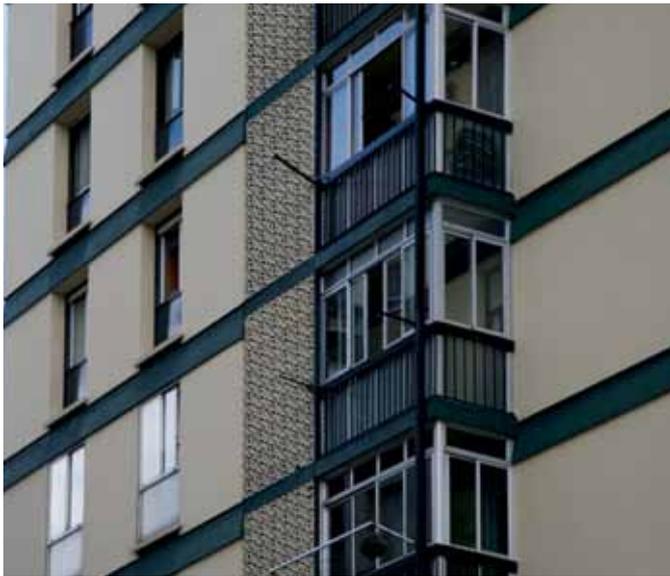
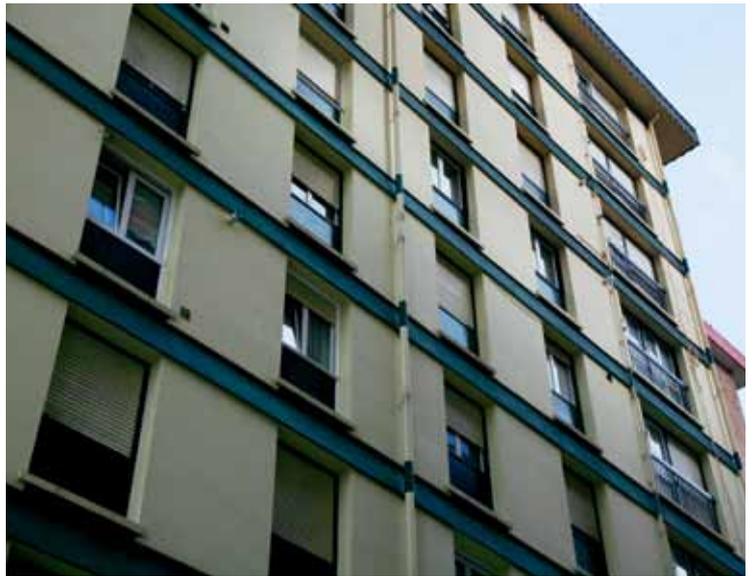
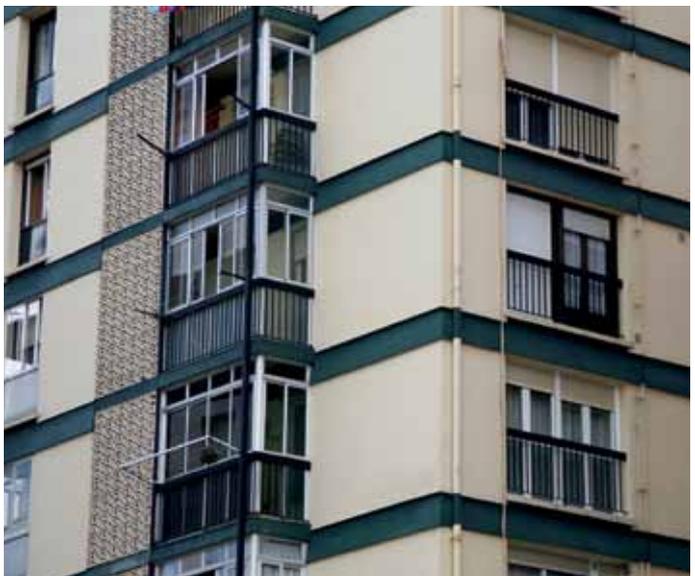
**Calle Pintor Berrueta**  
Irún - Gipuzkoa

Año rehabilitación: 2005 / Fotografía realizada en 2011

- Imprimación y consolidación de la fachada mediante la aplicación de una mano de Deltafix.
- Acabado final con la pintura elástica rugosa al siloxano Betaplast TE y las franjas con la pintura elástica lisa Betaplast RE.

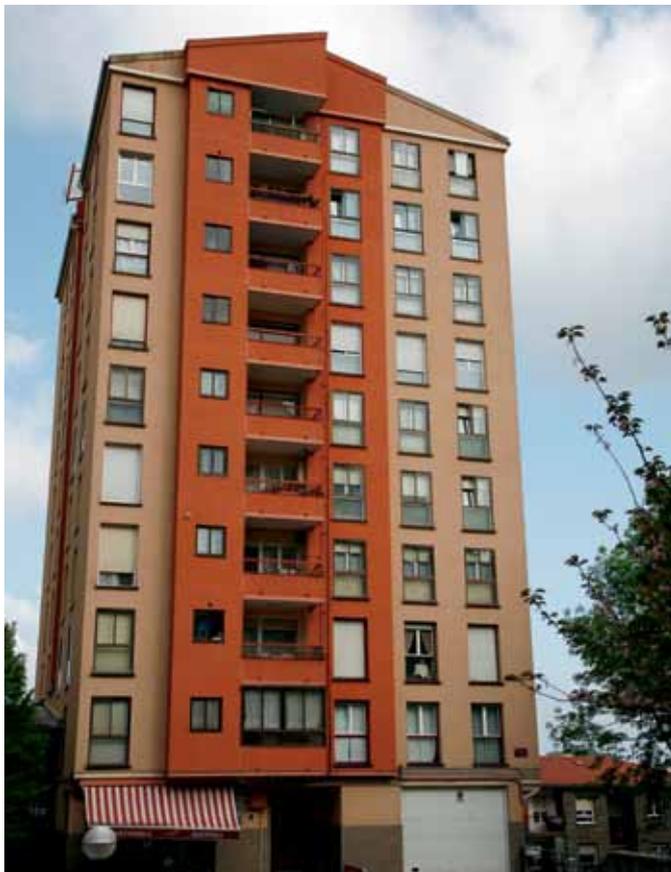
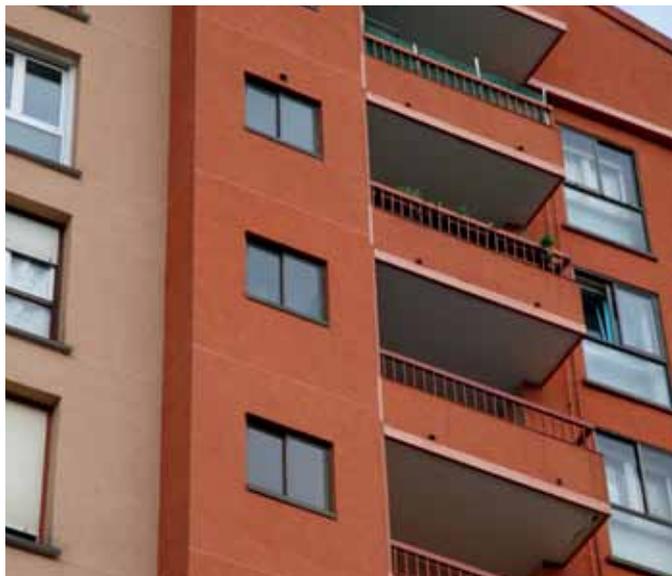
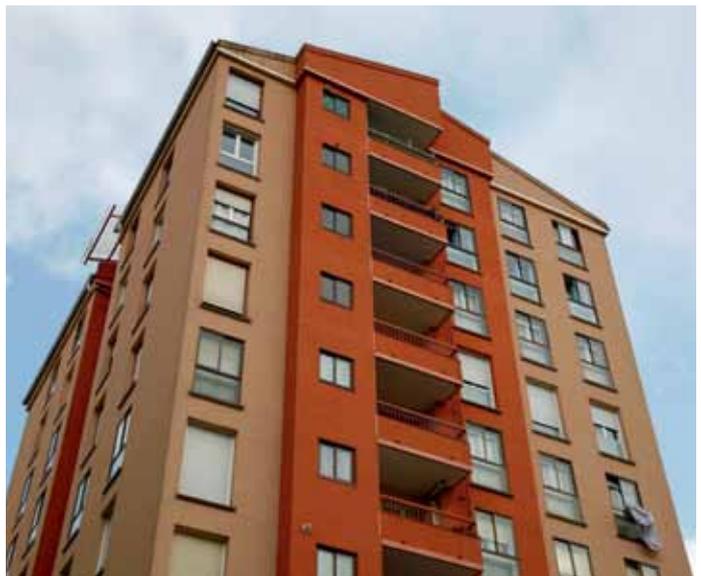
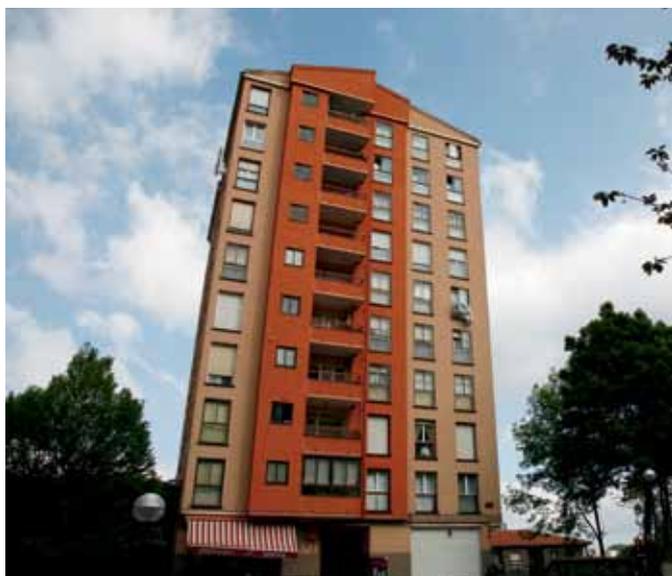
**Calle Pintor Berrueta**  
Irún - Gipuzkoa

Año rehabilitación: 2006 / Fotografía realizada en 2011

- Eliminación del ladrillo caravista en las partes con dudosa adherencia.
- Cohesionado y endurecimiento del soporte mediante la aplicación de una mano de Deltafix.
- Recuperación de las grandes partes eliminadas mediante la aplicación del Mortero Base Recrecido BMB 18015.
- Rehabilitación de los bajos de aleros y balcones con el Mortero Impermeable Reparación BMA 3005.
- Protección de toda la fachada mediante la proyección a máquina del Revoco plástico BR SL03.
- Acabado final con el sistema Granocryl; Fondo Pétreo pigmentado y Revoco Decorativo al Siloxano Granocryl BRS SL15.
