# Beissier

# ÁLBUM FACHADAS

2012 1/4

# 5 Fachadas rehabilitadas: antes y después

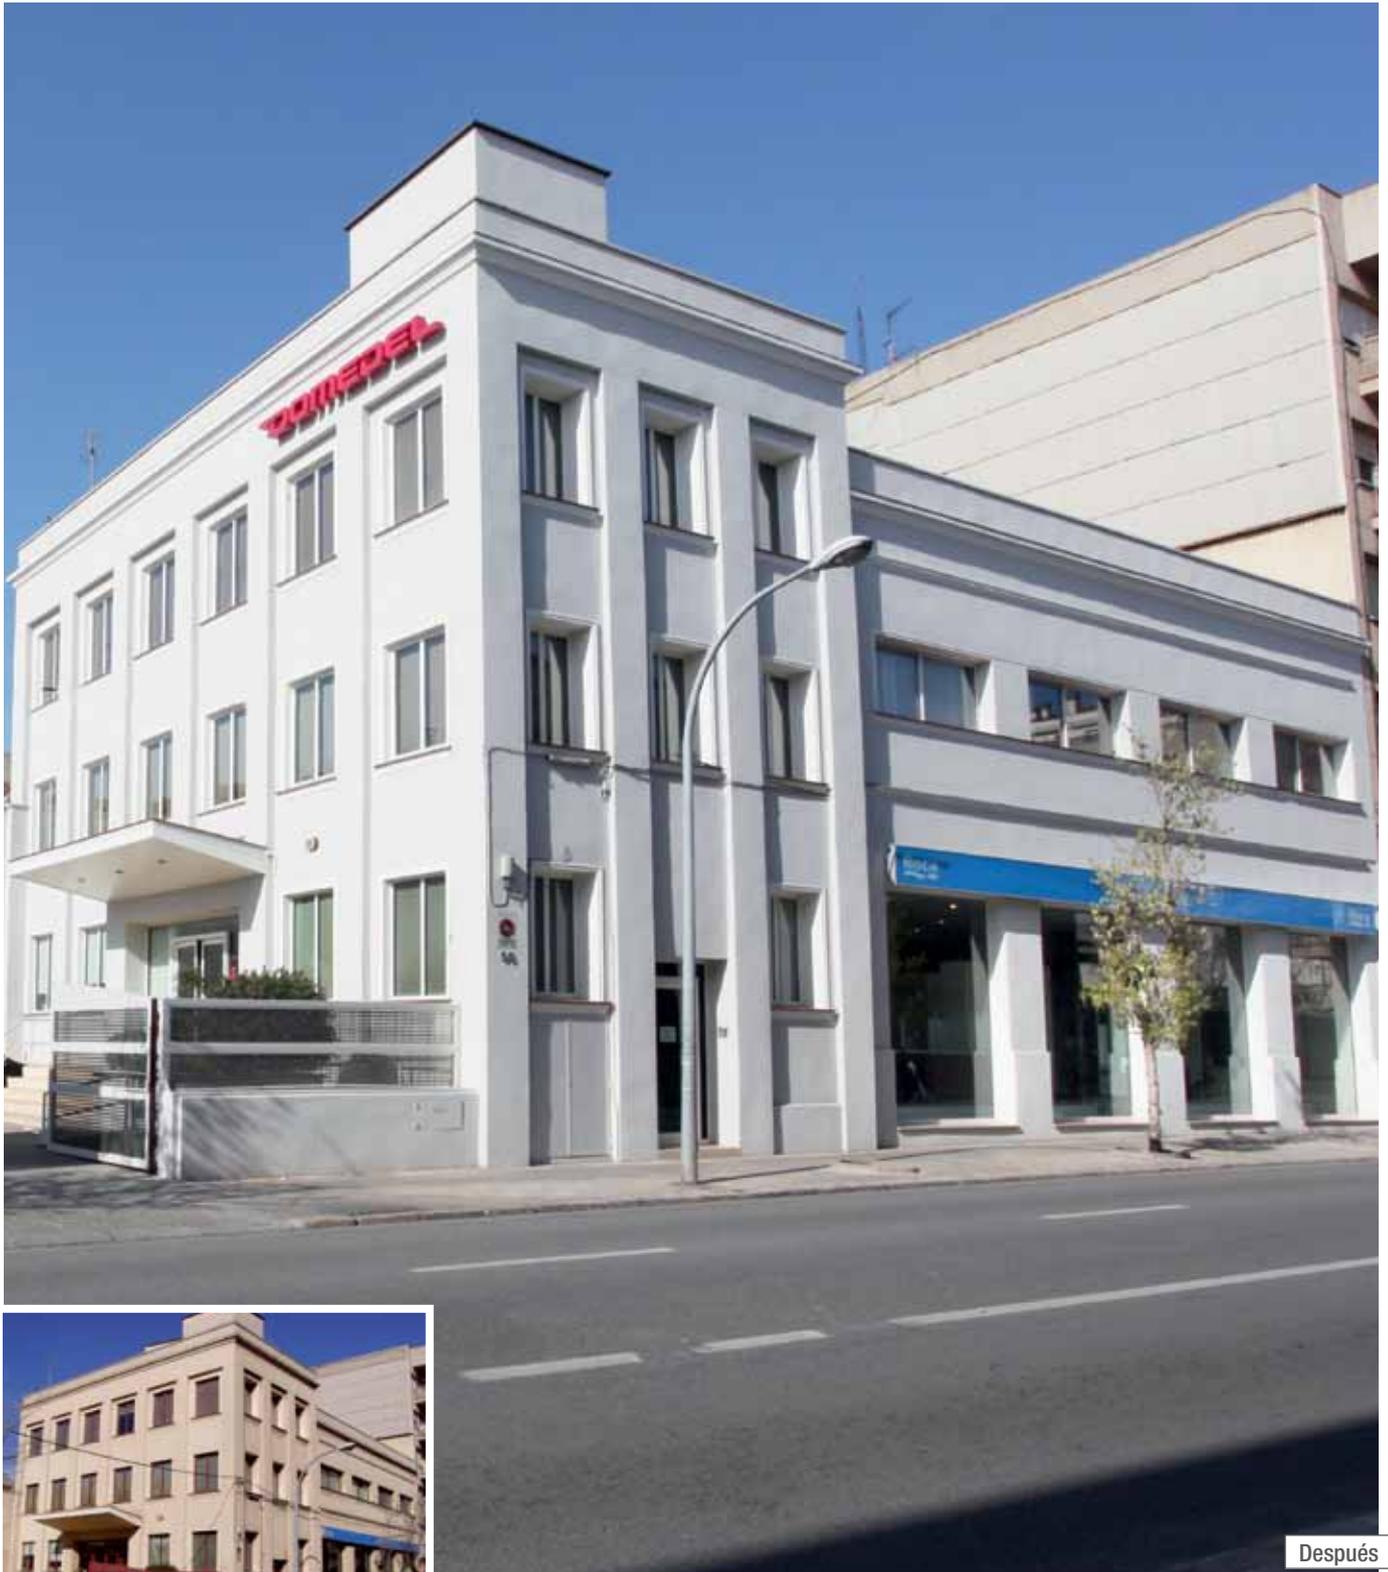
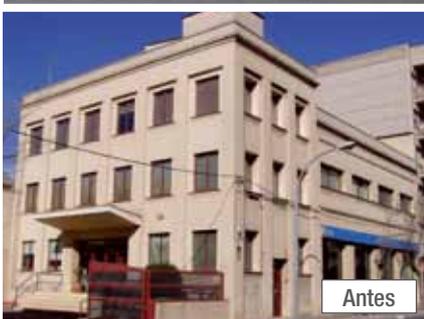
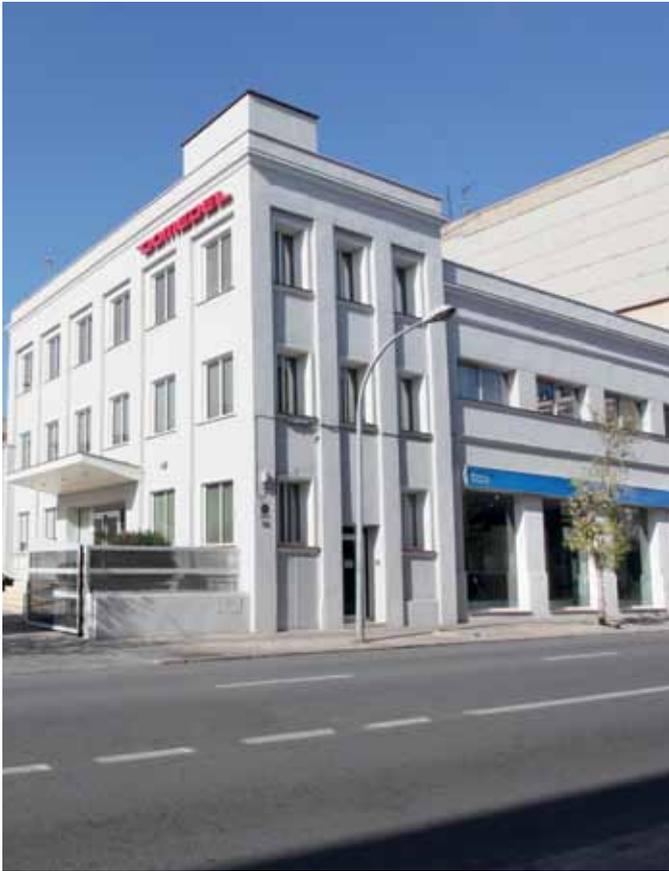
**Calle Ramón Llull**  
Sabadell - Barcelona

Antes

Después

- Limpieza con agua caliente a presión de las zonas sucias.
- Tratamiento de mohos y hongos con Fungistop.
- Repicado de las partes mal adheridas y reparación de los desconchados y zonas repicadas con el Mortero Alisado BMA 4502.
- Reparación de las grietas con la Masilla elástica BMaE SL05.
- Consolidación y regularización de la absorción con Fixacryl antes del pintado final.
- Acabado final con el revestimiento elástico rugoso Renovador Monocapa.

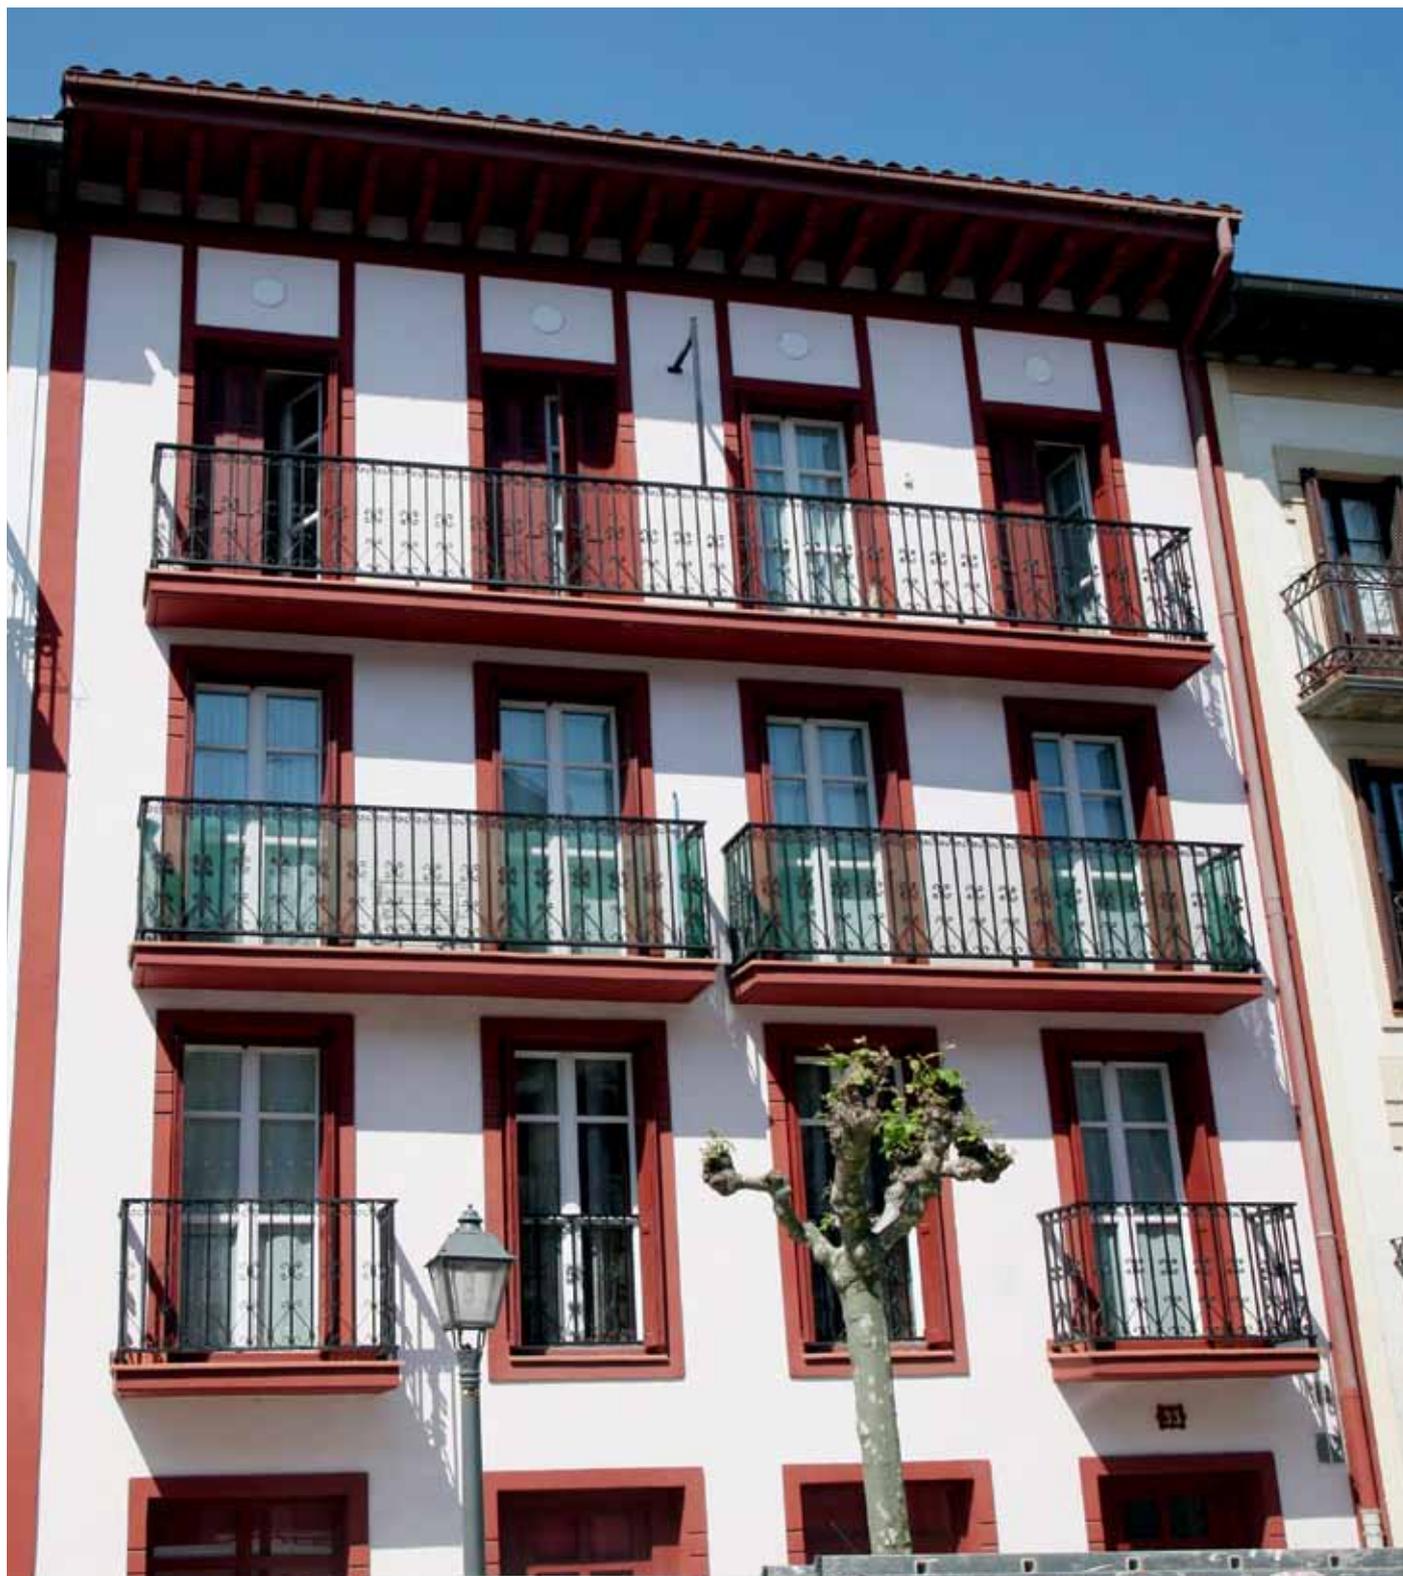
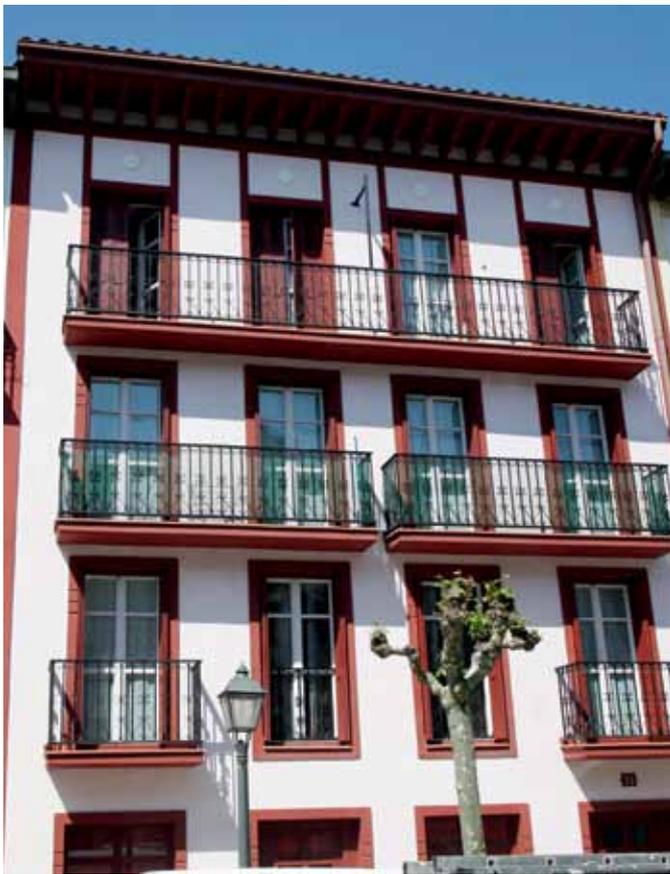
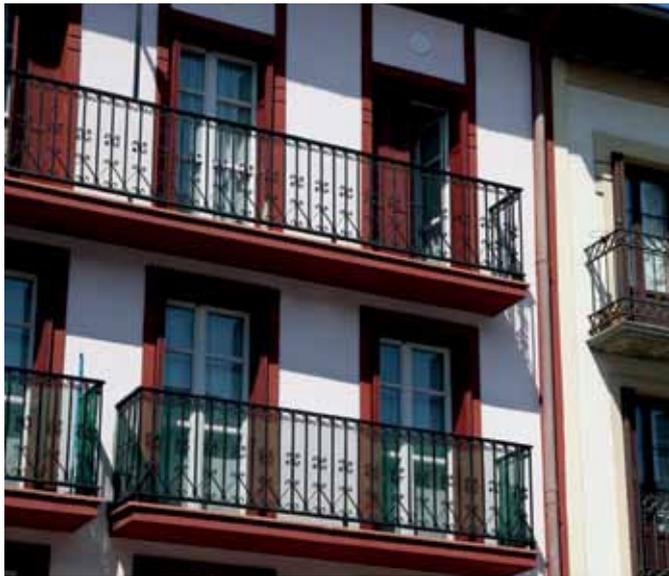
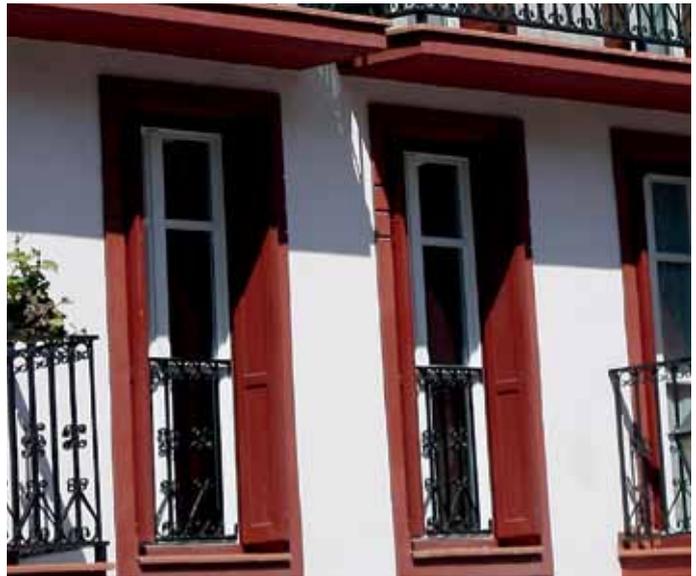
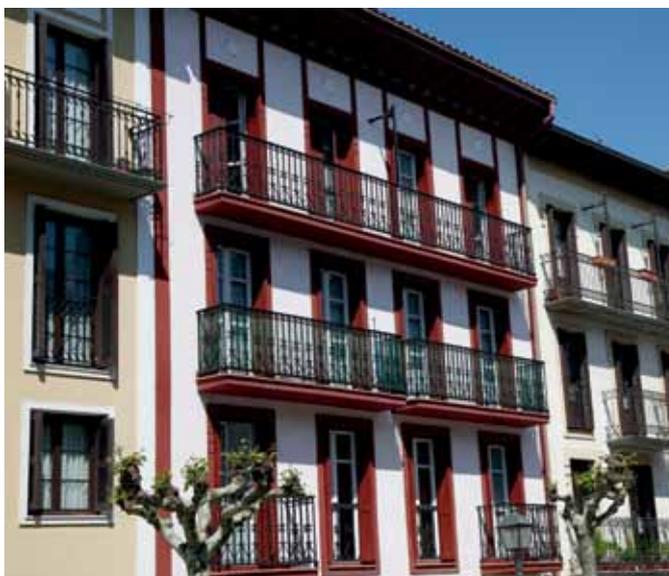
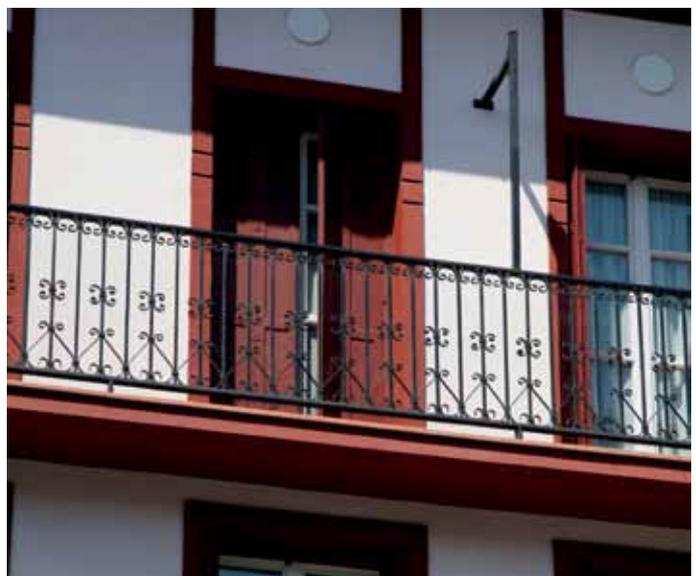
**Calle Santiago**  
Irún - Gipuzkoa

- Limpieza con agua a presión.
- Picado y eliminación de zonas donde el mortero estaba mal adherido.
- Recuperación de las mismas con el Mortero Impermeable Reparación BMA 3005.
- Cohesionado y endurecimiento de los forjados mediante la aplicación de una mano de Deltafix.
- Acabado final con la pintura lisa transpirable al siloxano Missil.

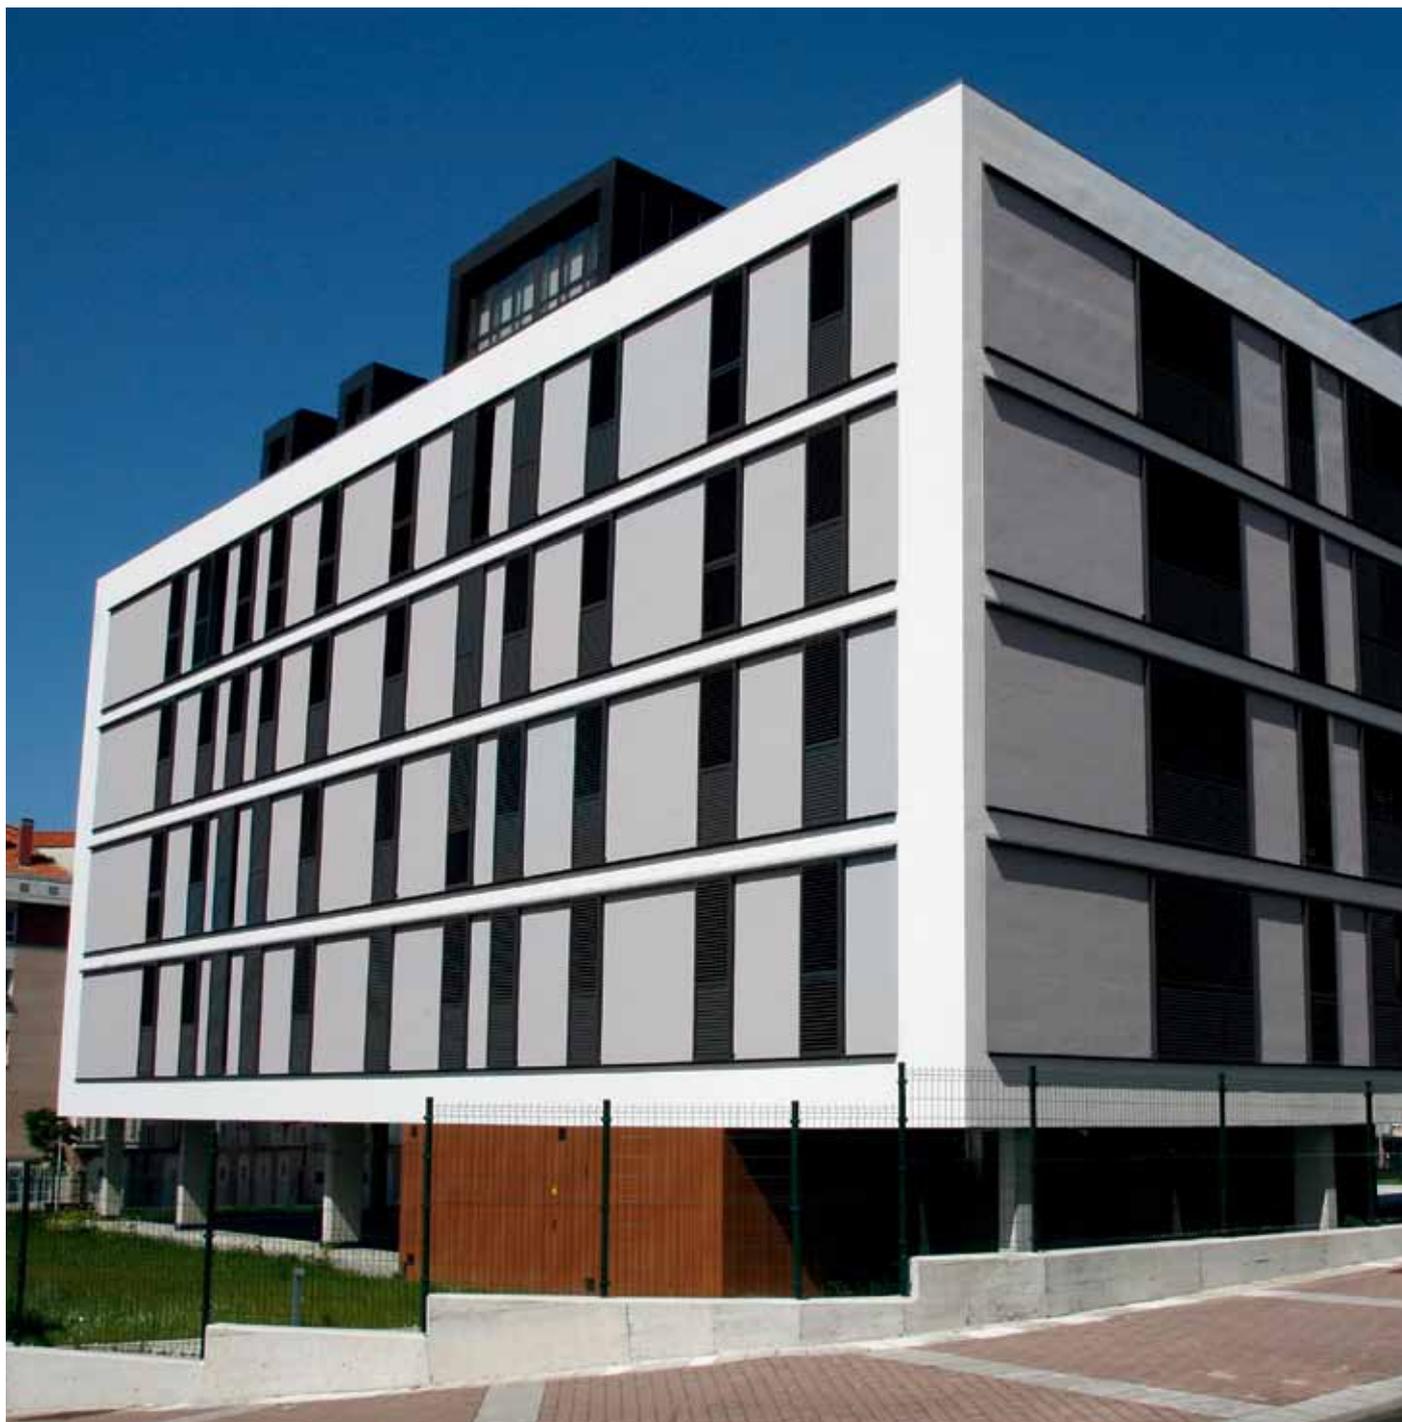
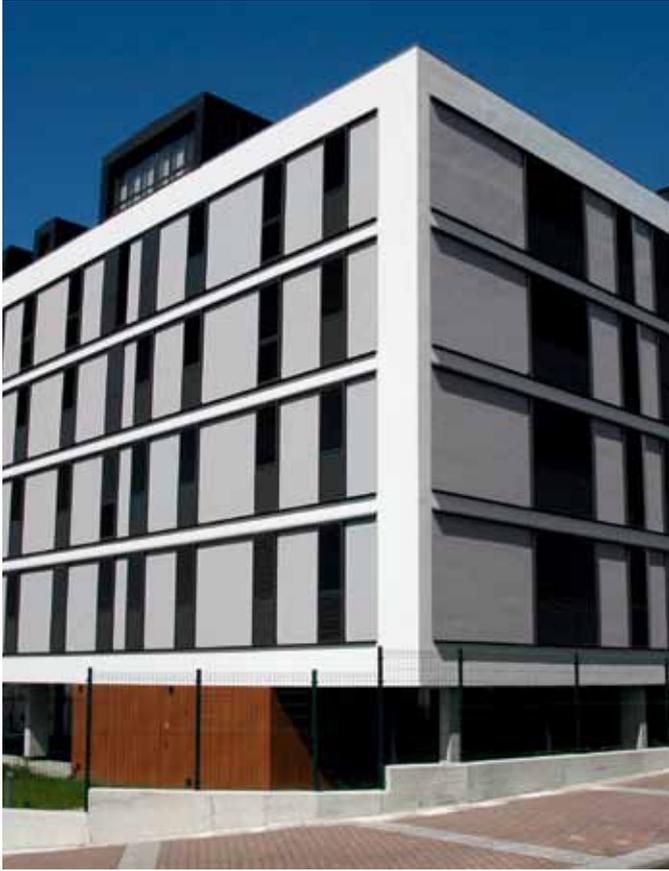
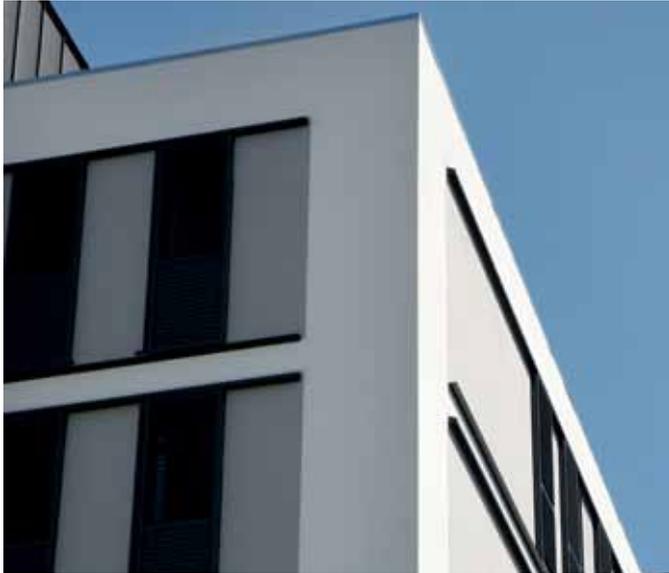
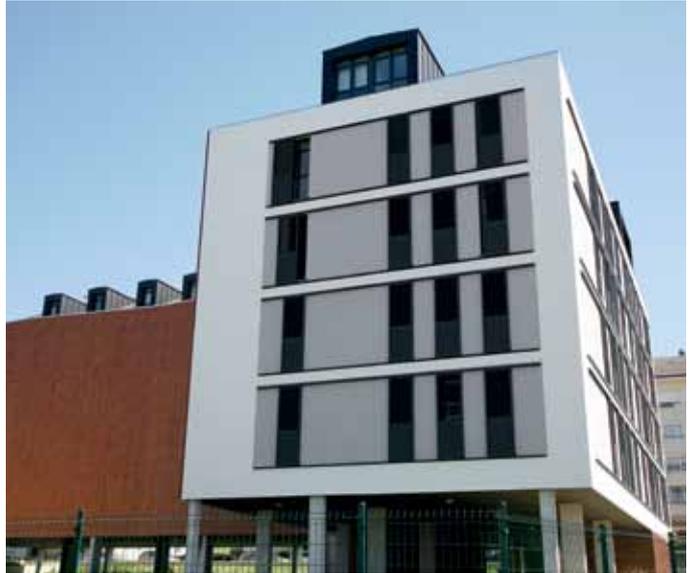
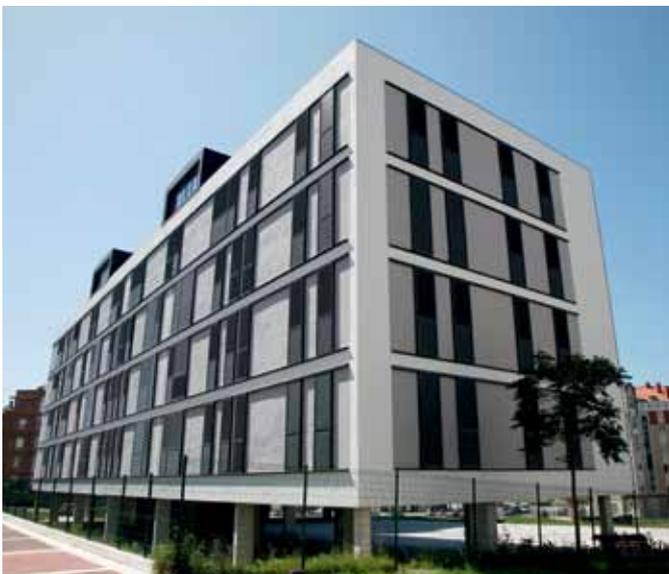
**Calle Vicente Trueba**  
Santander - Cantabria

- Imprimación y consolidación de toda la superficie mediante la aplicación de una mano de Deltafix.
- Acabado final con la pintura lisa transpirable al siloxano Missil.

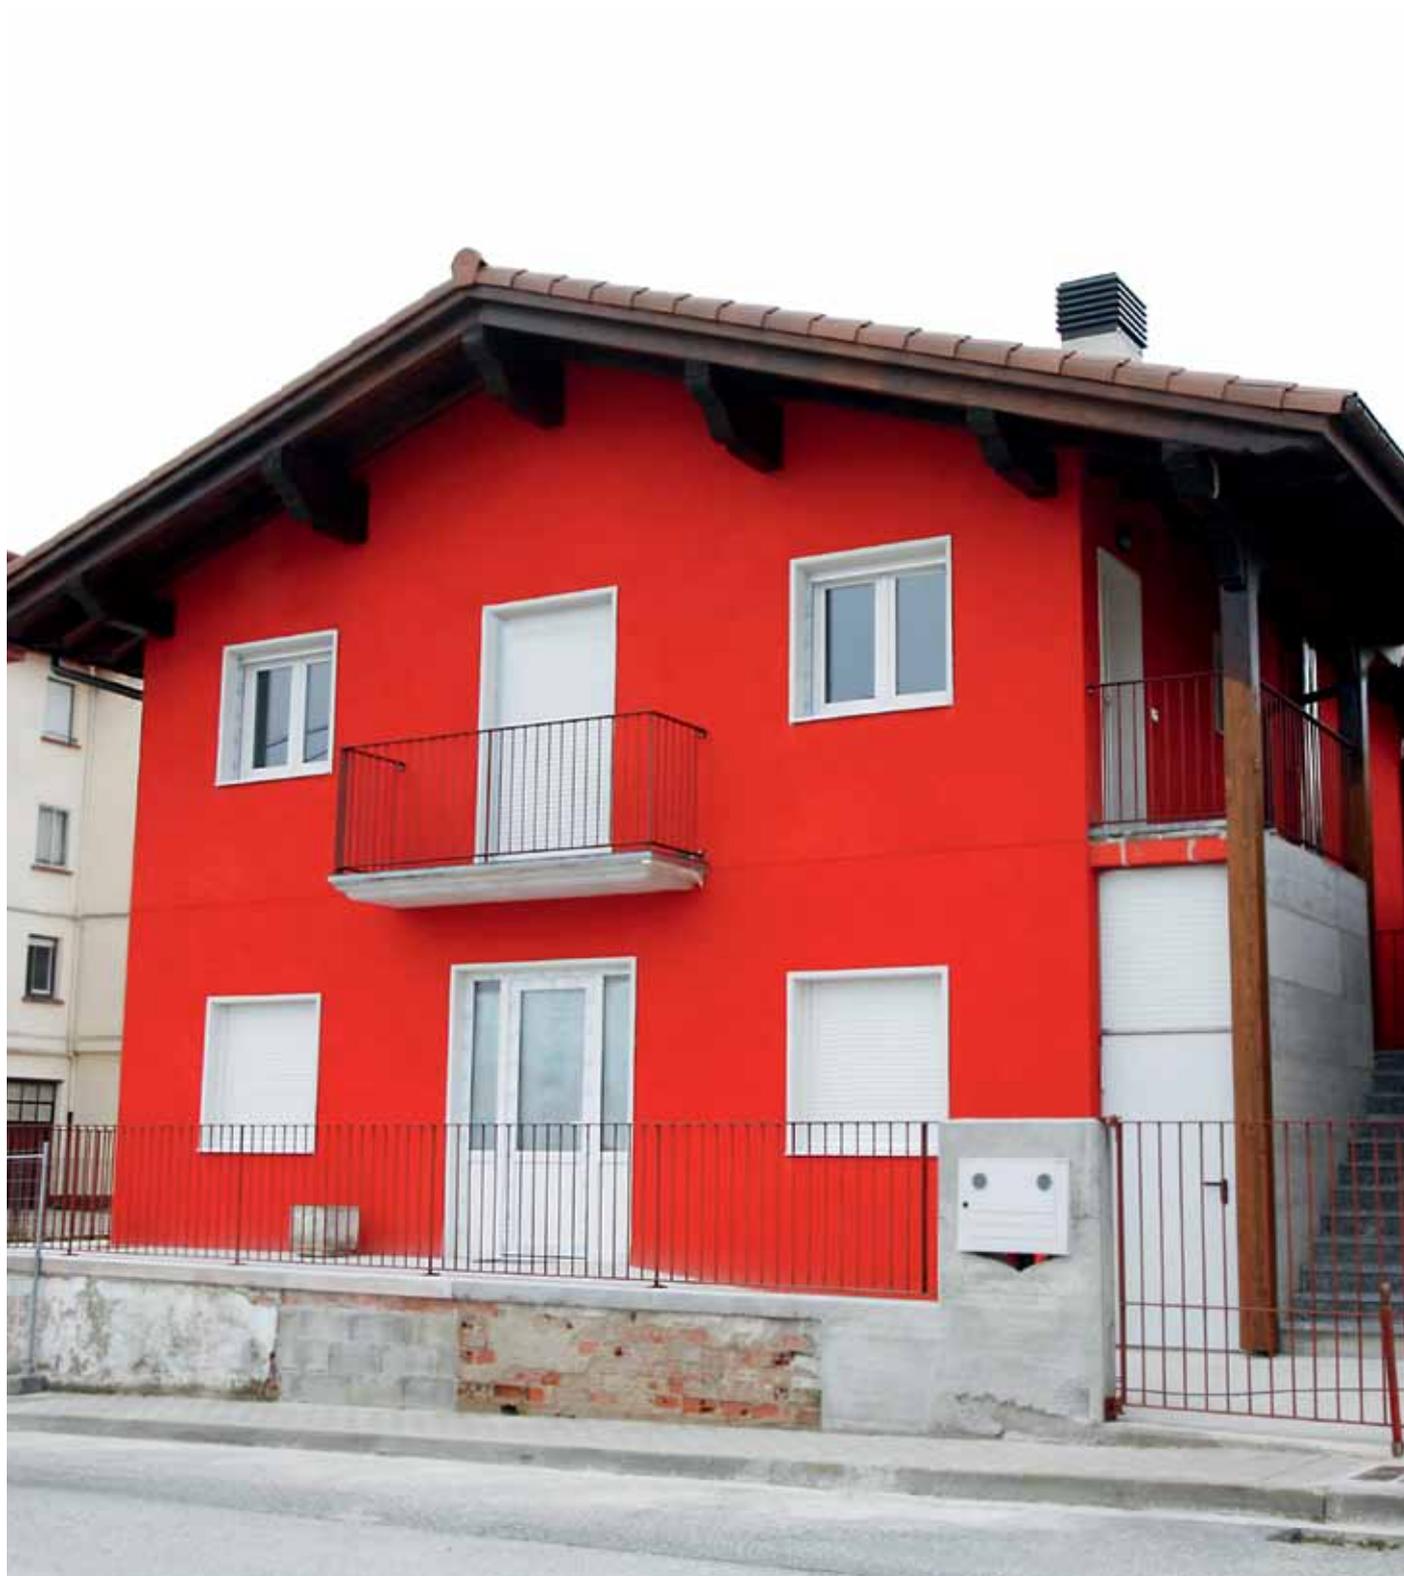
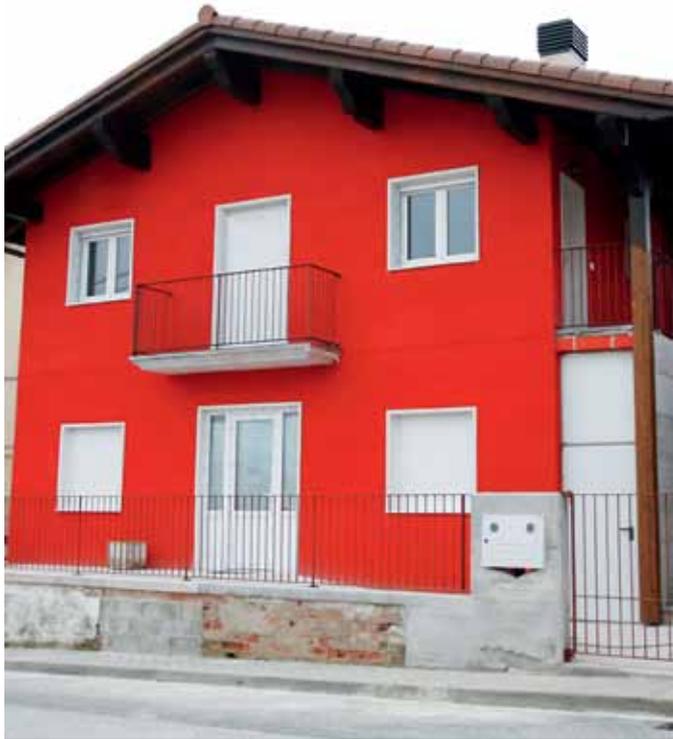
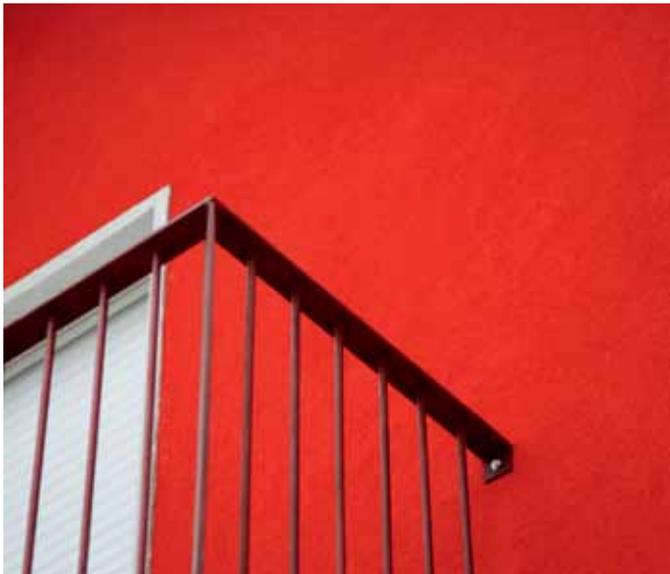
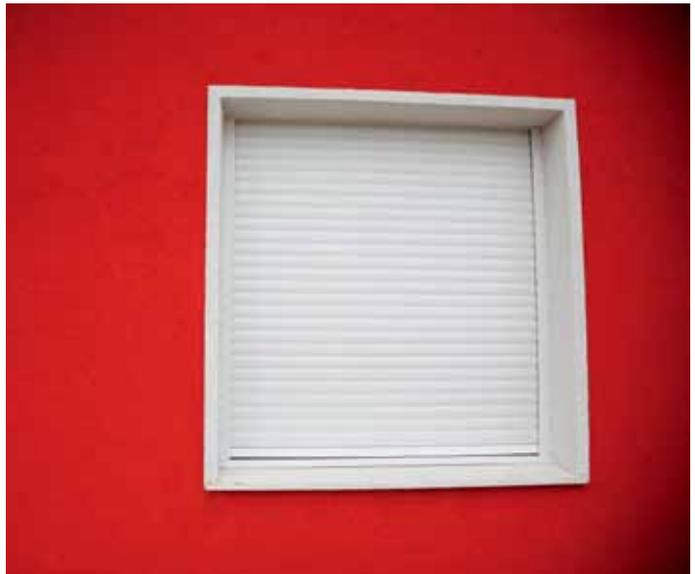
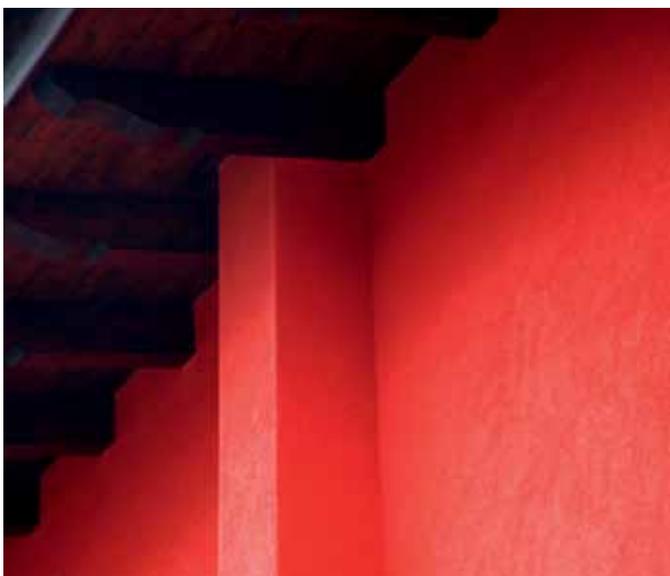
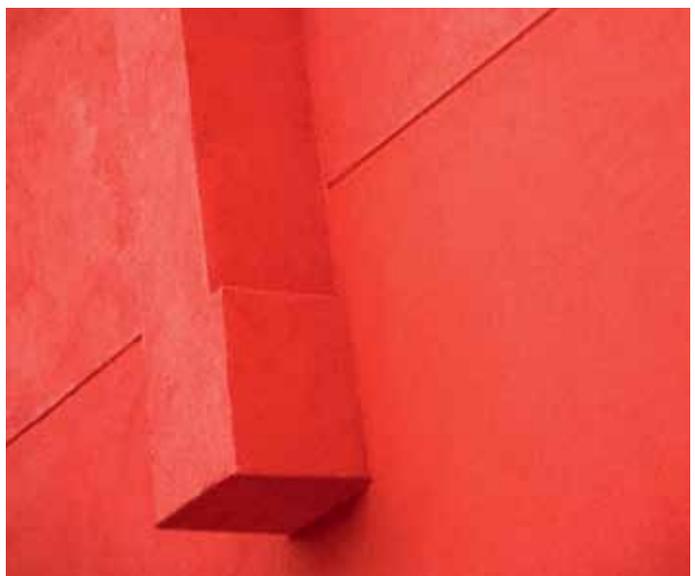
**Calle Zugarreta**  
Etxarri Aranaz - Navarra

- Tendido con el Mortero Base Recrecido BMB 18015 enmallado con malla de fibra de vidrio.
- Imprimación y consolidación de toda la superficie mediante la aplicación de una mano de Deltafix.
- Acabado final con el sistema Granocryl; Fondo Pétreo y Revoco Decorativo rugoso, Granocryl BRA SL15.

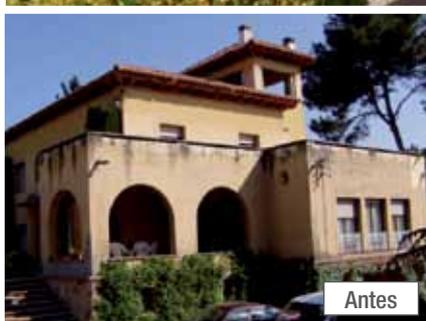
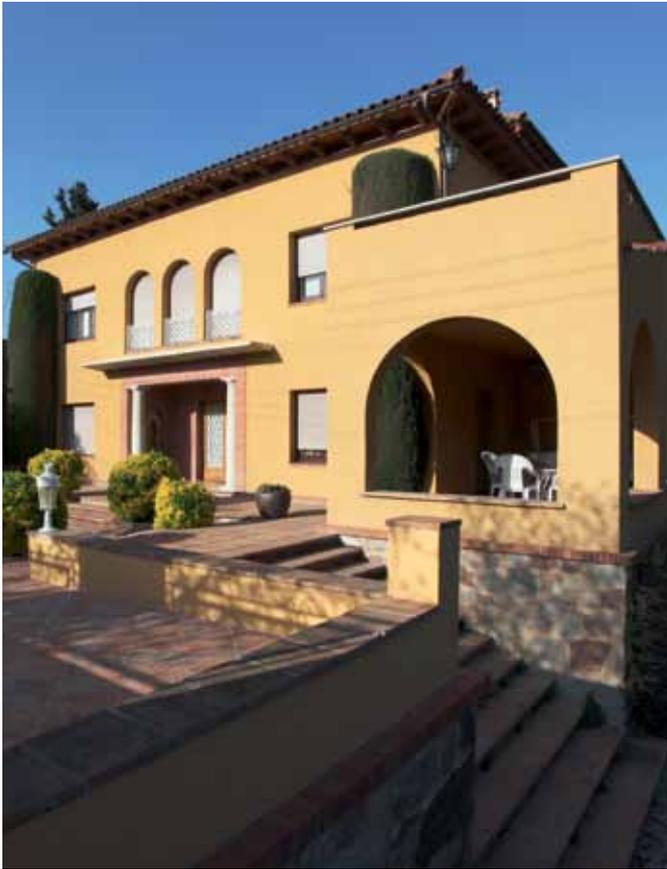
**Carrer de La Torregassa**  
L'ametlla del Vallés - Barcelona

- Tratamiento de mohos y hongos con Fungistop.
- Hidrofugado de la piedra natural con Prosil.
- Reparación e impermeabilización de desperfectos con el Mortero Impermeable Reparación BMA 3005.
- Acabado final con el sistema Granocryl; Fondo Pétreo pigmentado y Revoco Decorativo al Siloxano Granocryl BRS SL15.

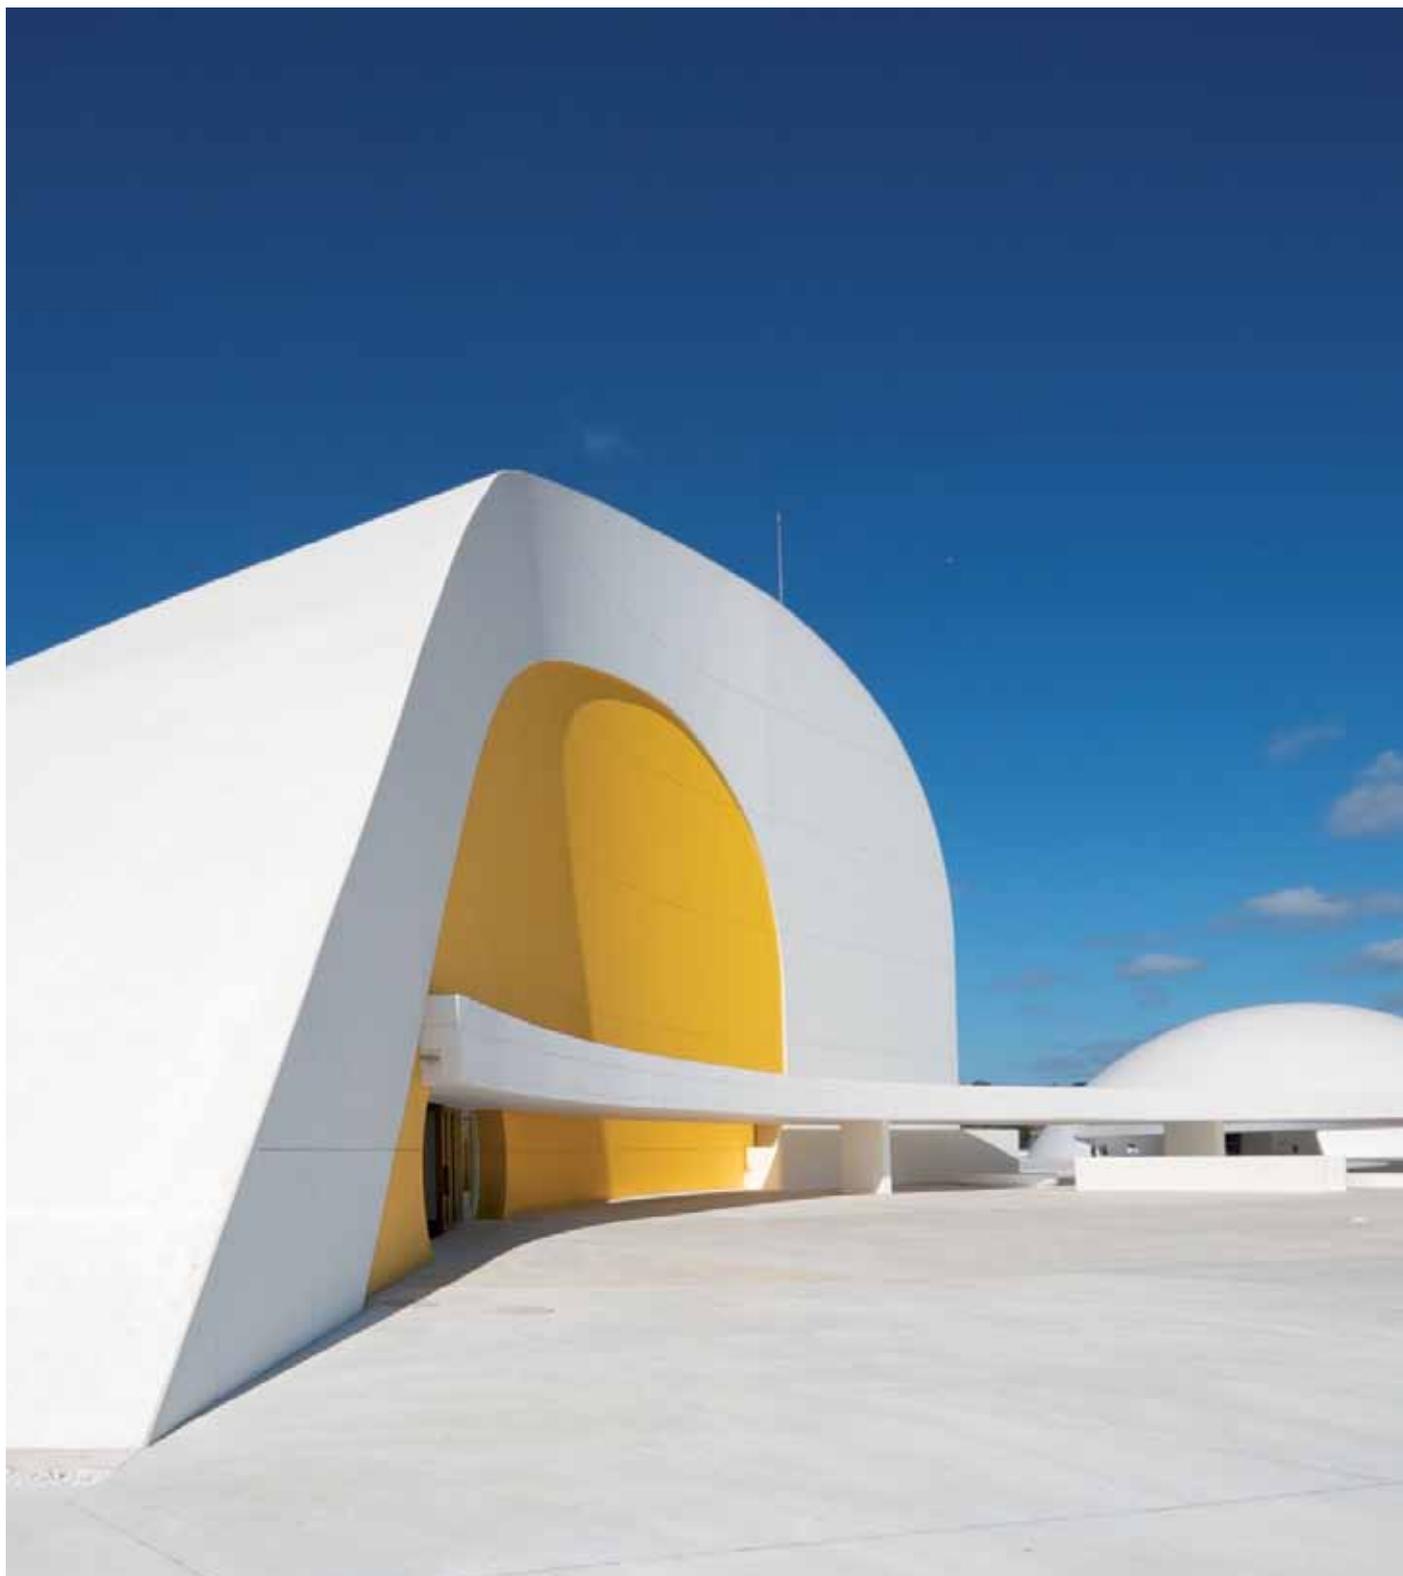
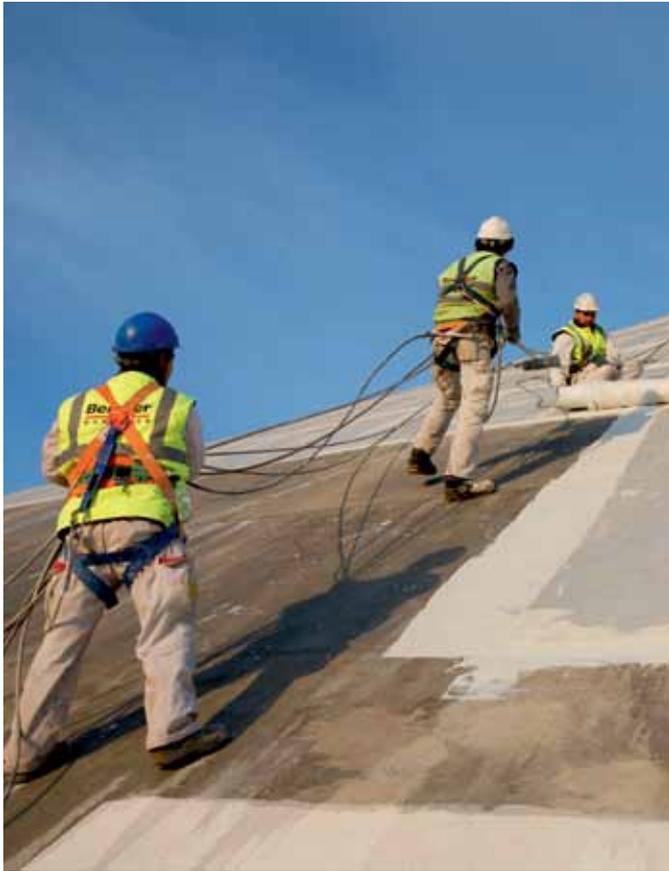
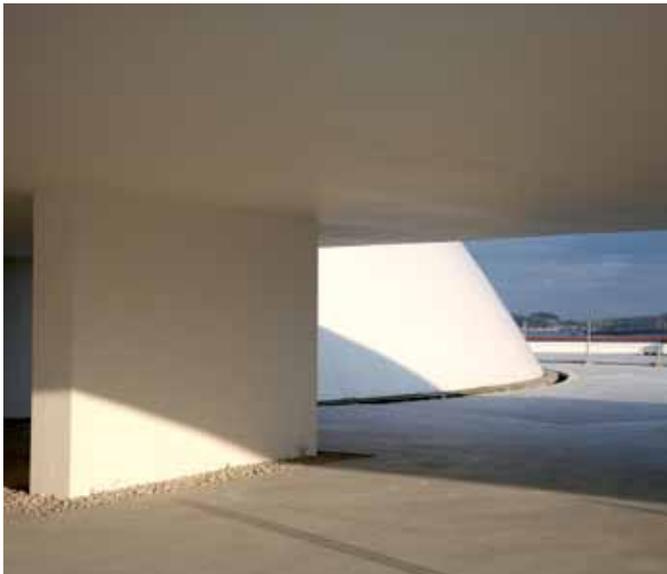
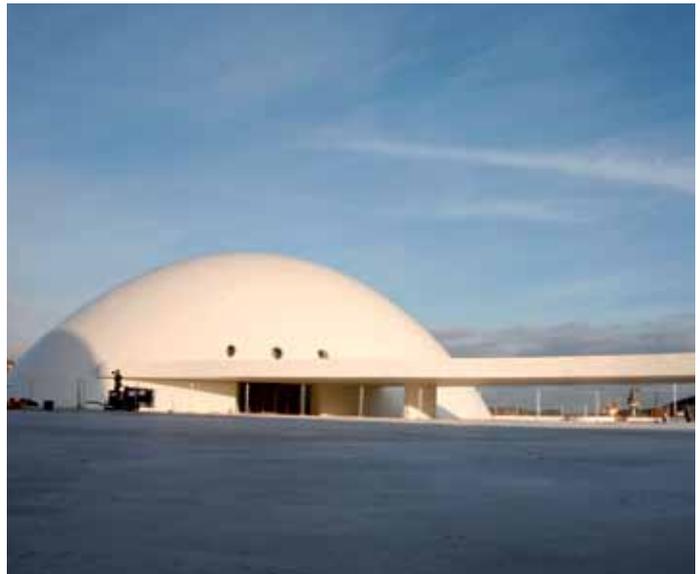
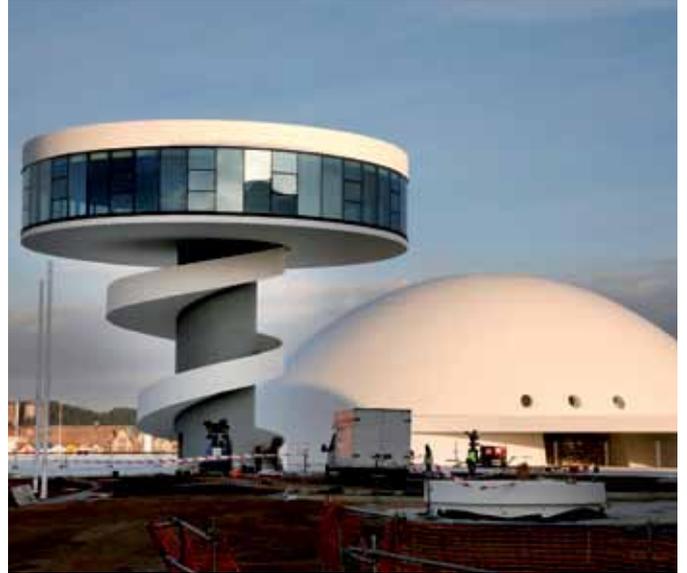
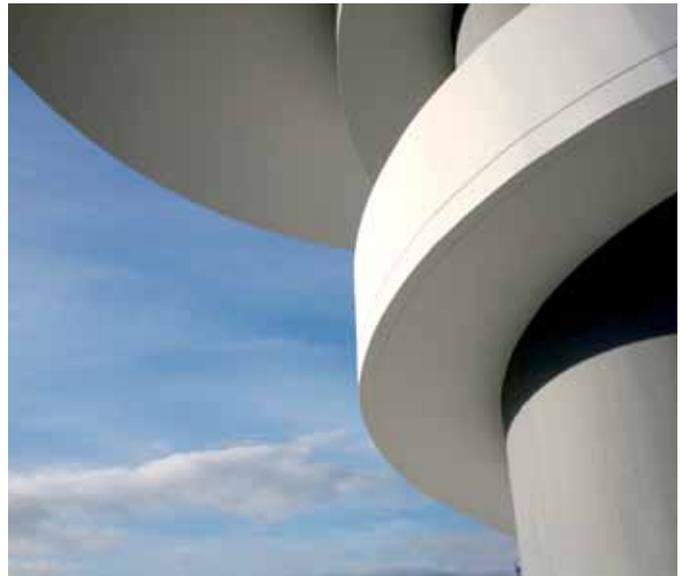
**Centro Internacional Niemeyer**  
Avilés - Asturias

Acabado final:

- Aplicación de una mano de la pintura elástica lisa al siloxano Betaelastic
- Colocación del velo de revestimiento encima de esta primera mano
- Terminación con la aplicación de dos manos más de Betaelastic
