# Beissier

# ÁLBUM FACHADAS

2012 1/4

# 5 Fachadas rehabilitadas: antes y después

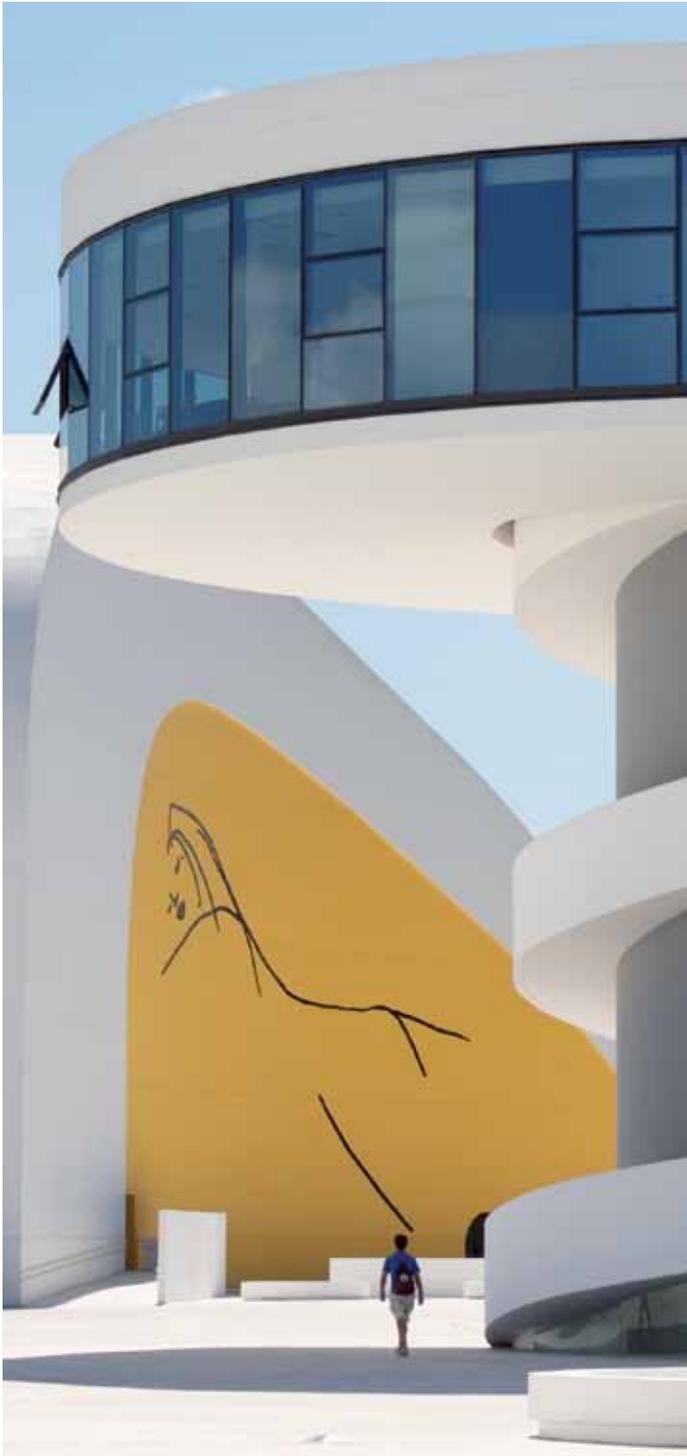
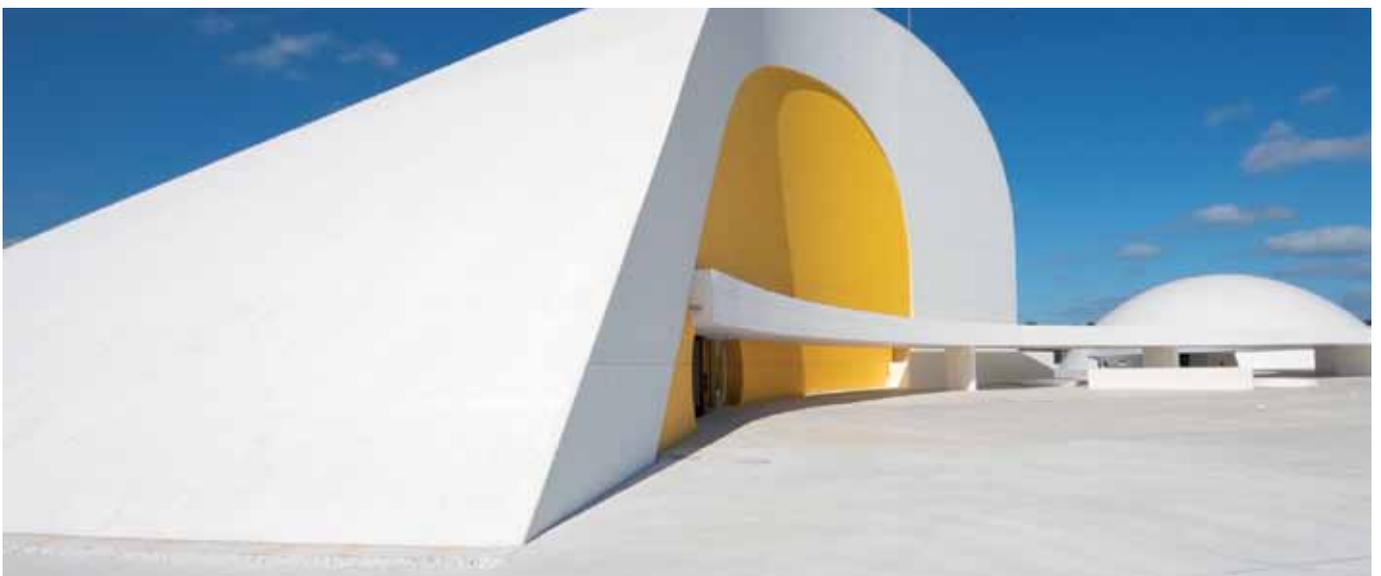
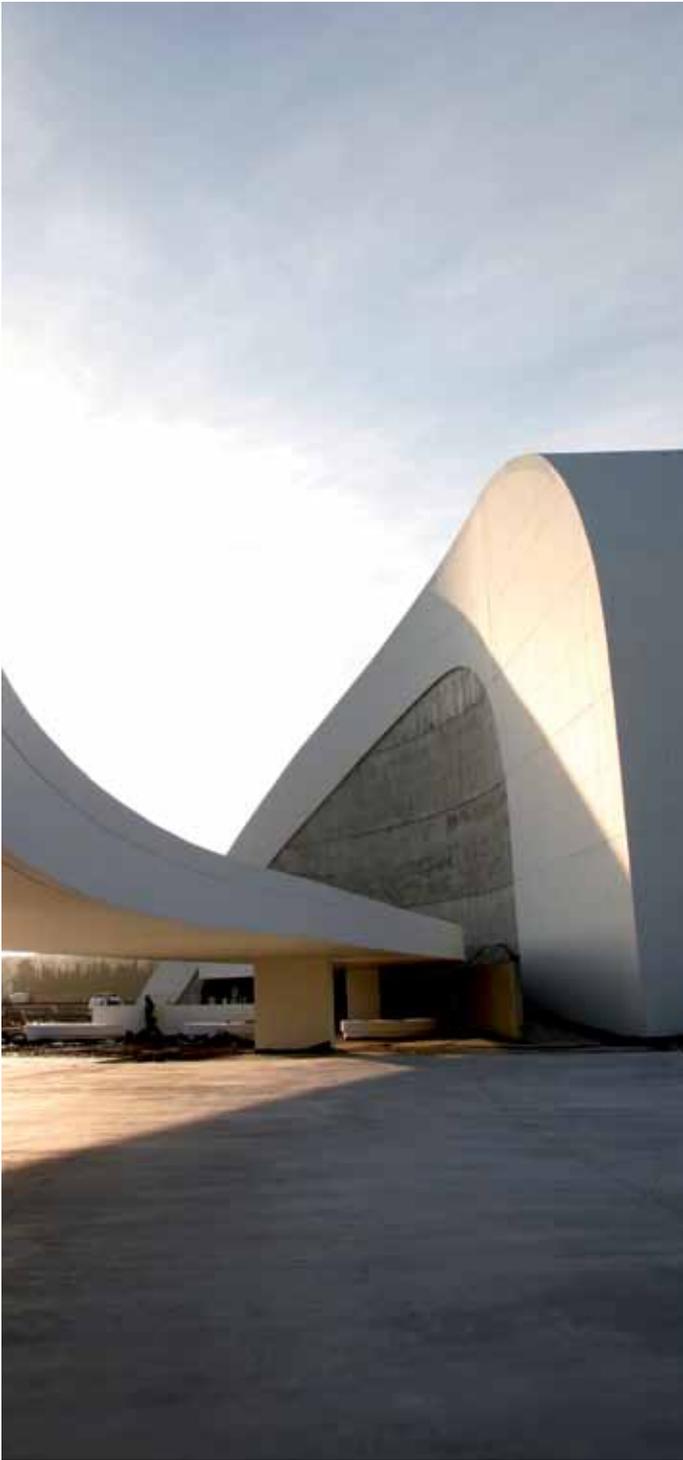
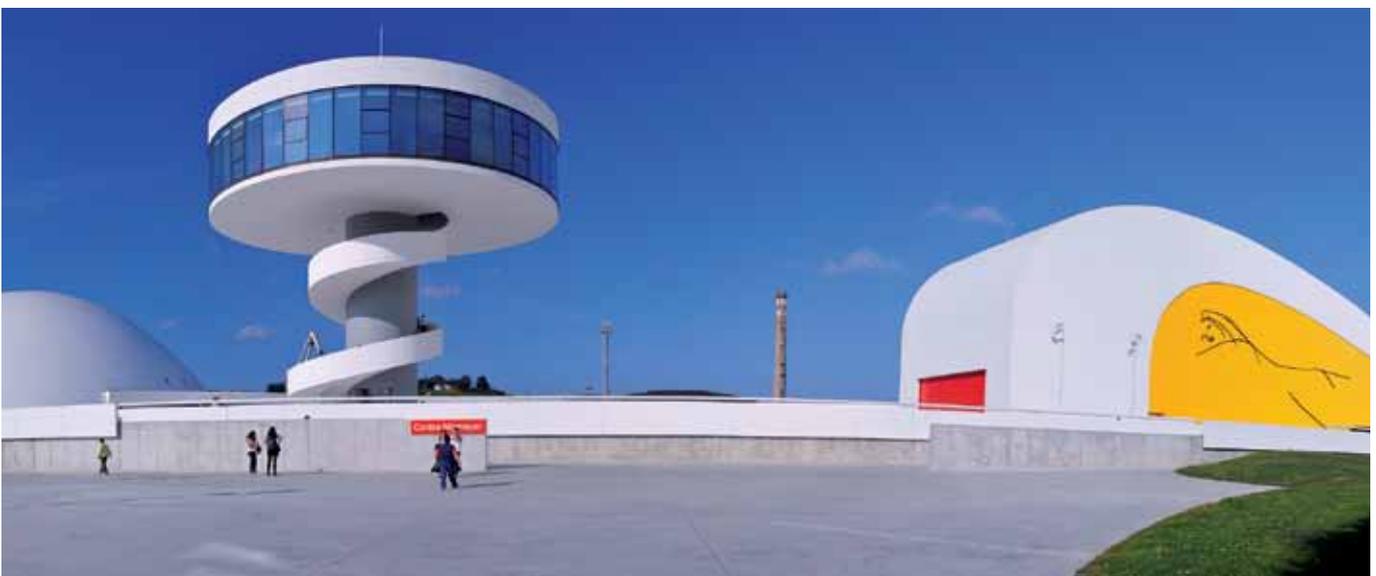
**Centro Internacional Niemeyer**  
Avilés - Asturias

- Aplicación de una mano de la pintura elástica lisa al siloxano Betaelastic
- Colocación del velo de revestimiento encima de esta primera mano
- Terminación con la aplicación de dos manos más de Betaelastic

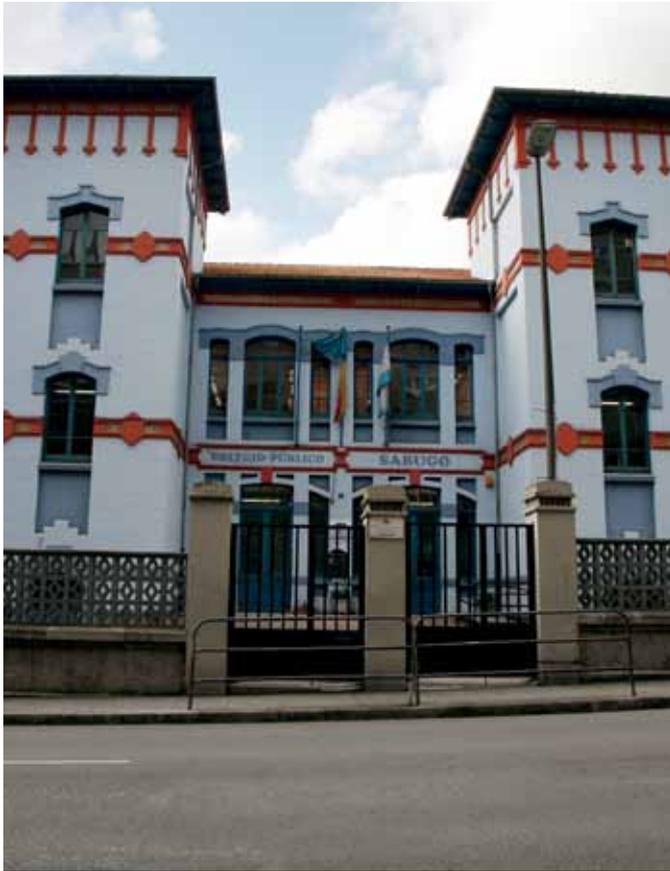
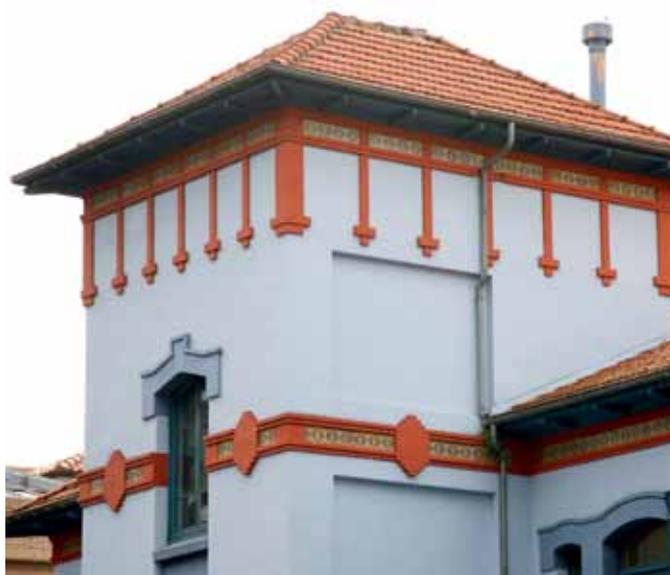
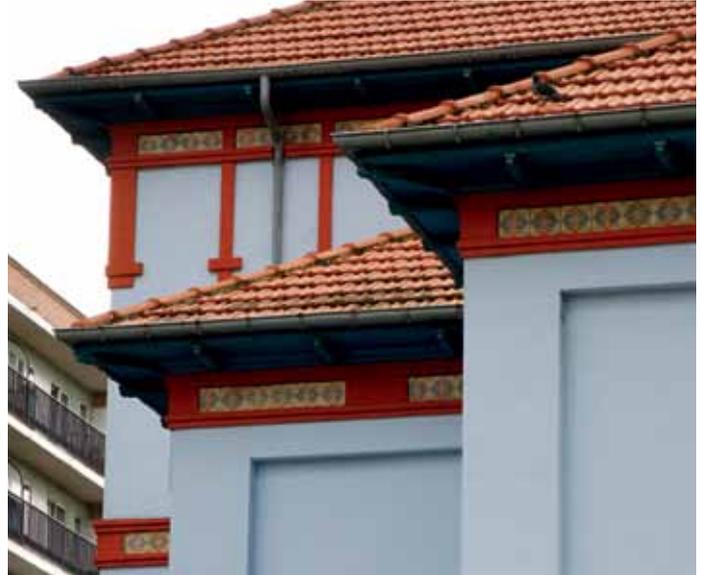
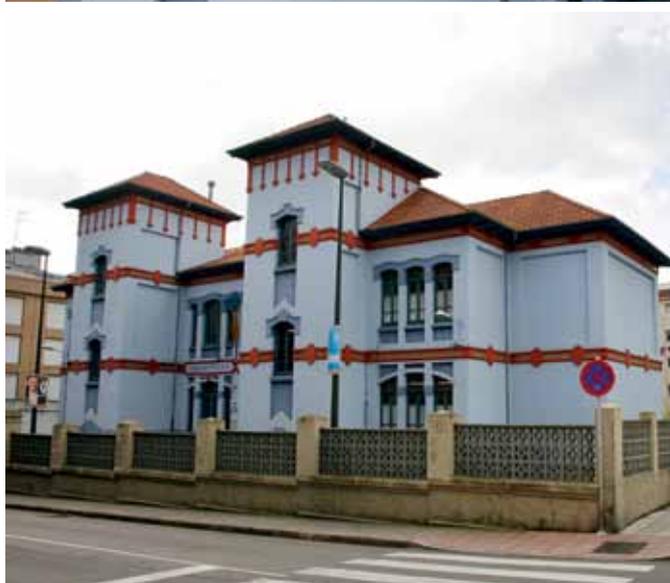
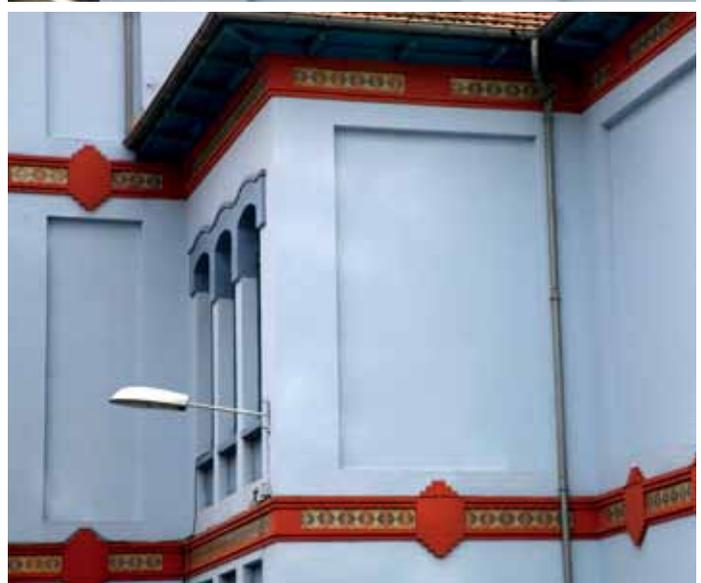
**Colegio Sabugo. Calle González Abarca**  
Avilés - Asturias

- Limpieza con agua a presión.
- Imprimación y regularización de toda la superficie mediante la aplicación de una mano de Deltafix.
- Acabado final con la pintura lisa transpirable al siloxano Missil.

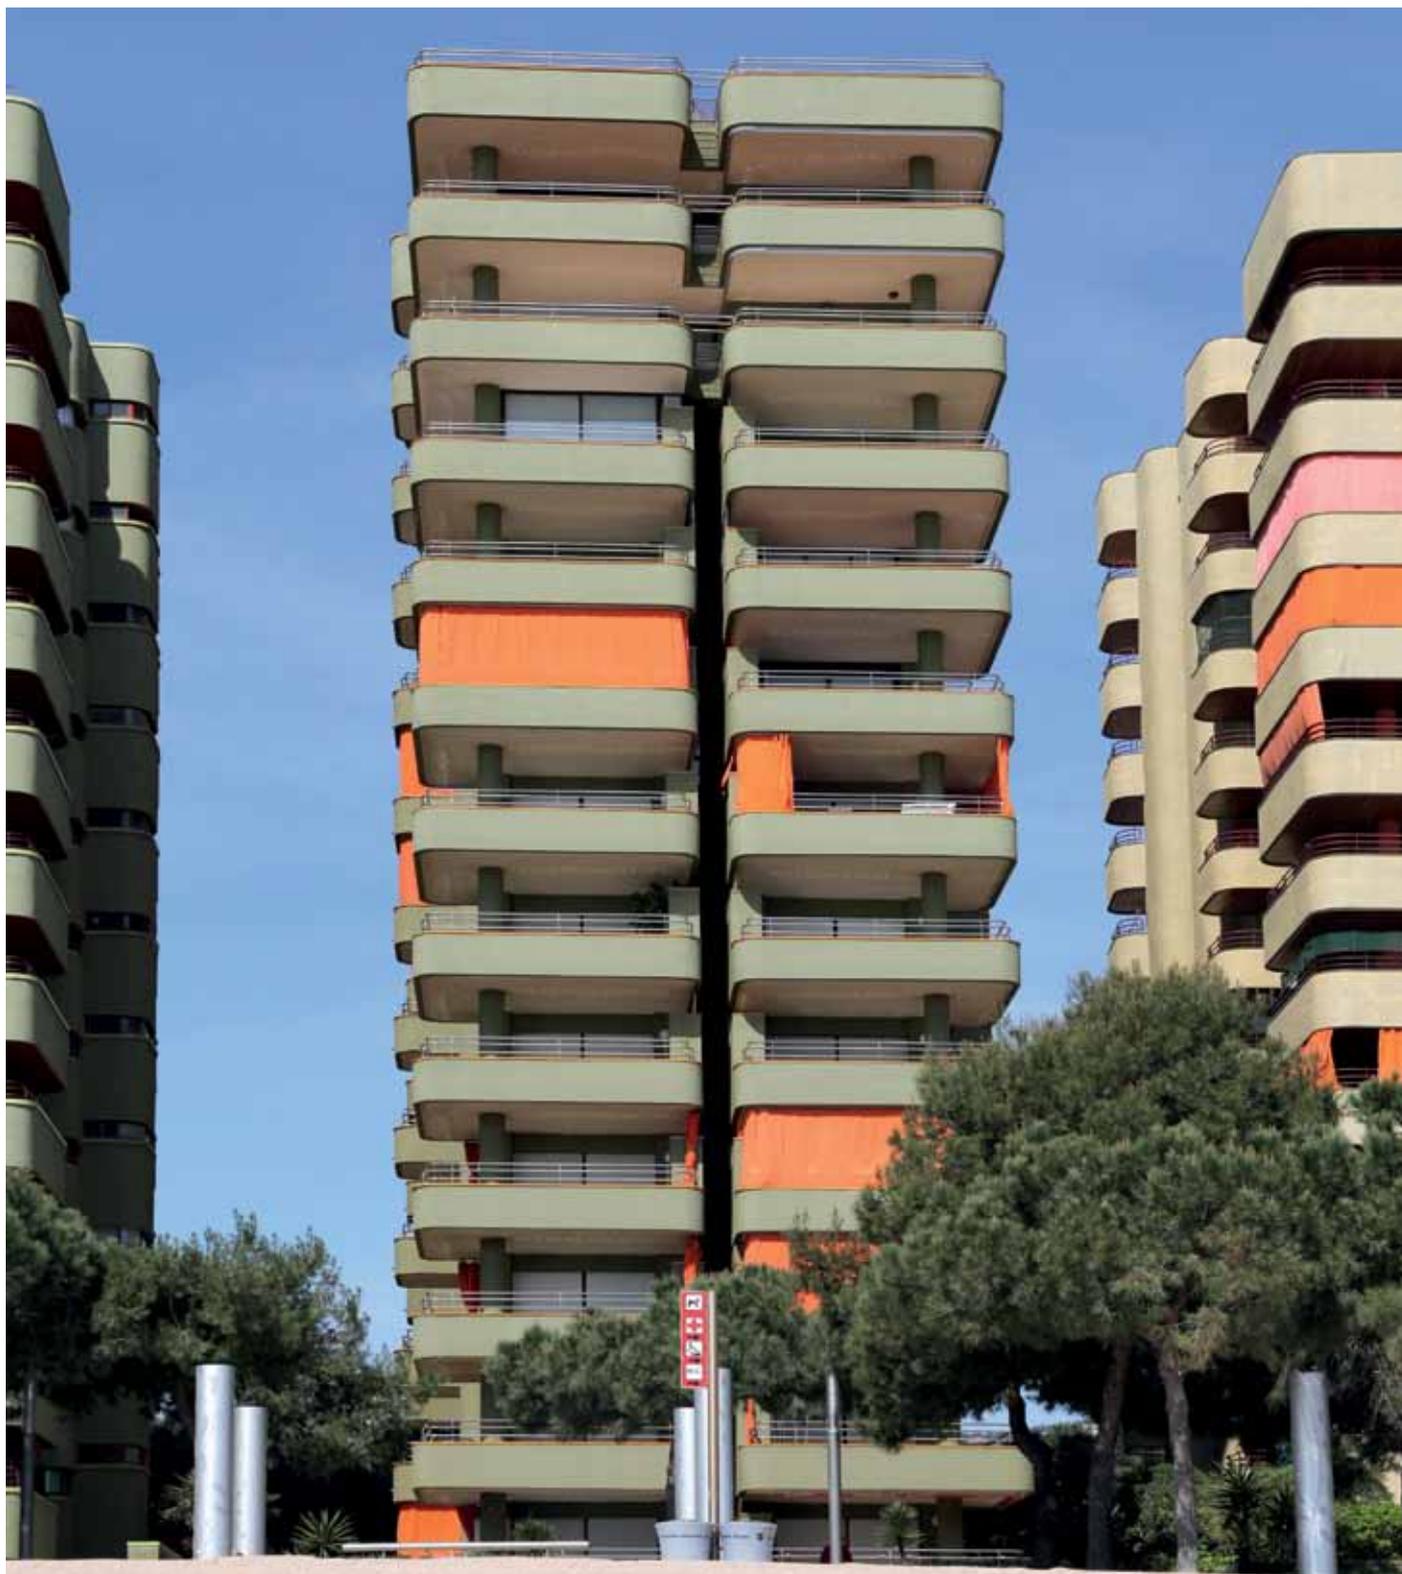
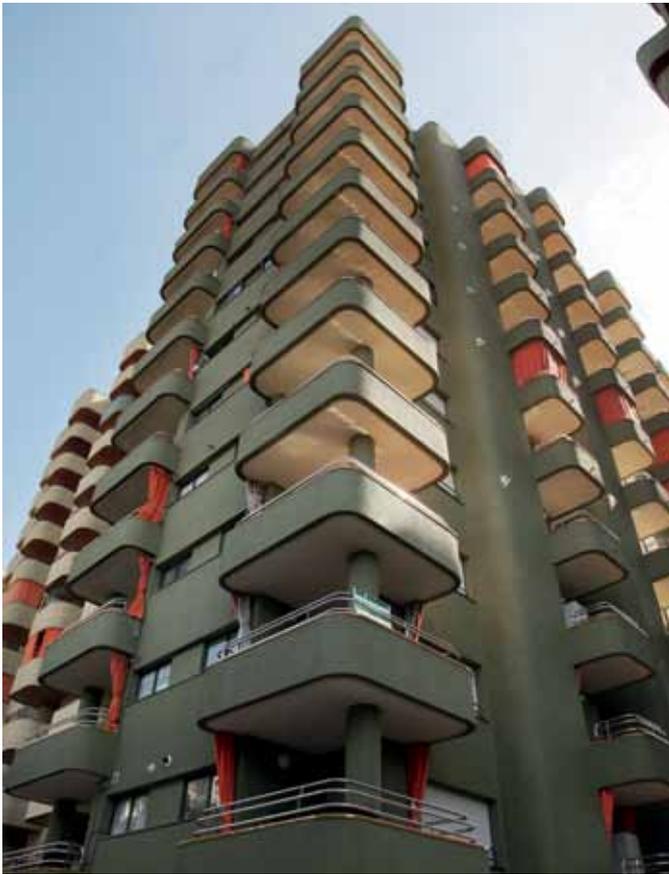
**Edificio Marivent**  
Platja D'aro - Girona

- Mortero Impermeable Reparación BMA 3005
- Deltafix
- Betaelastic
- Betaplast Rugoso

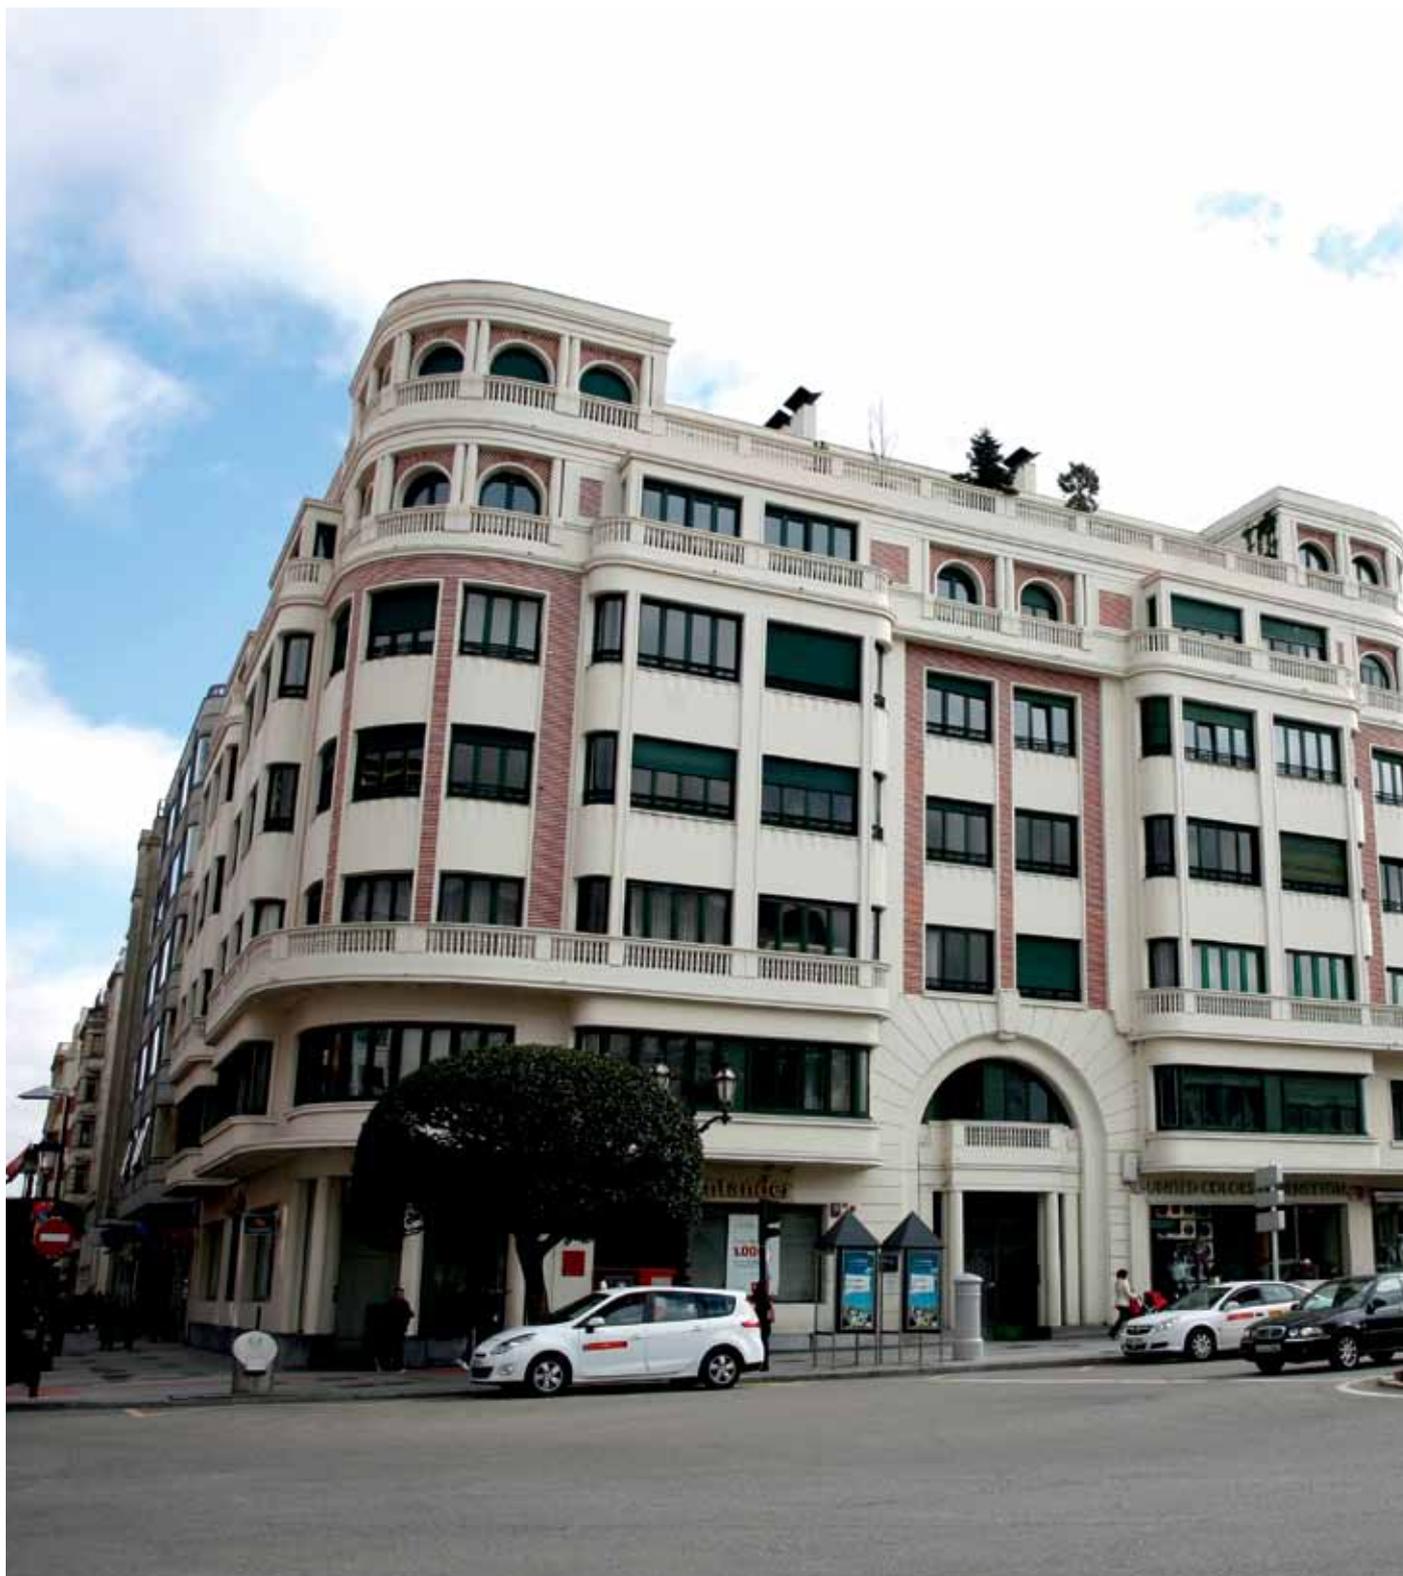
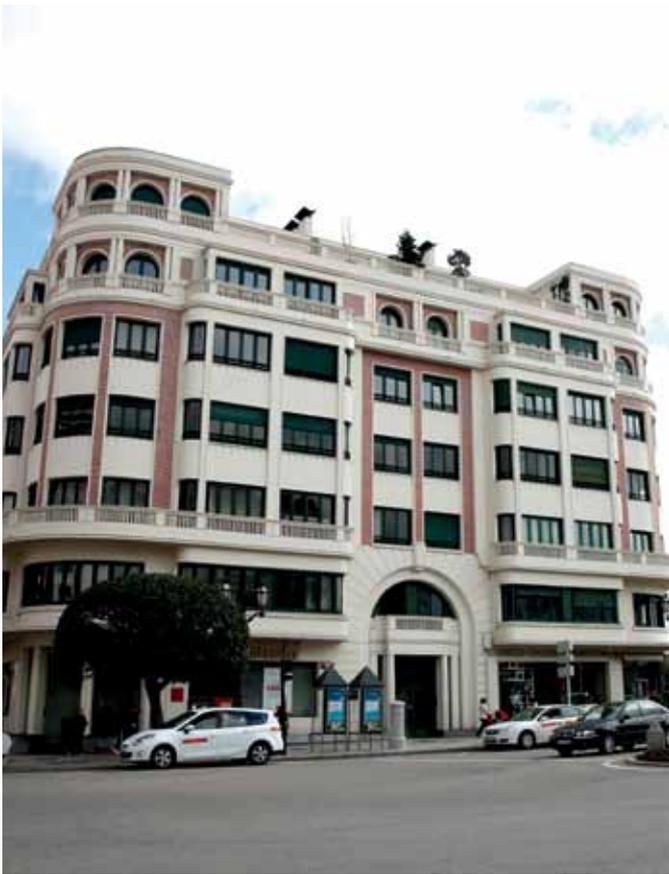
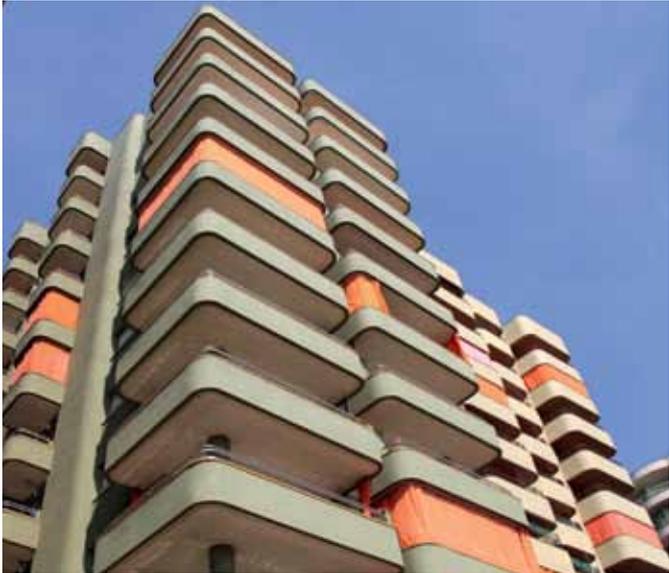
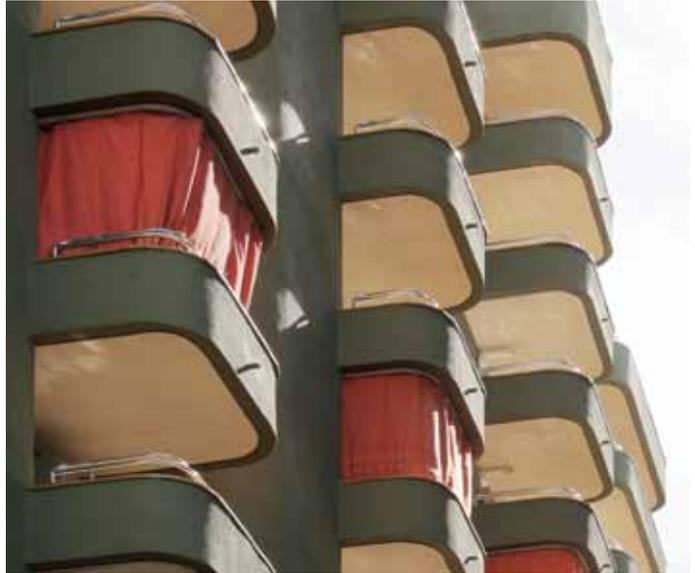
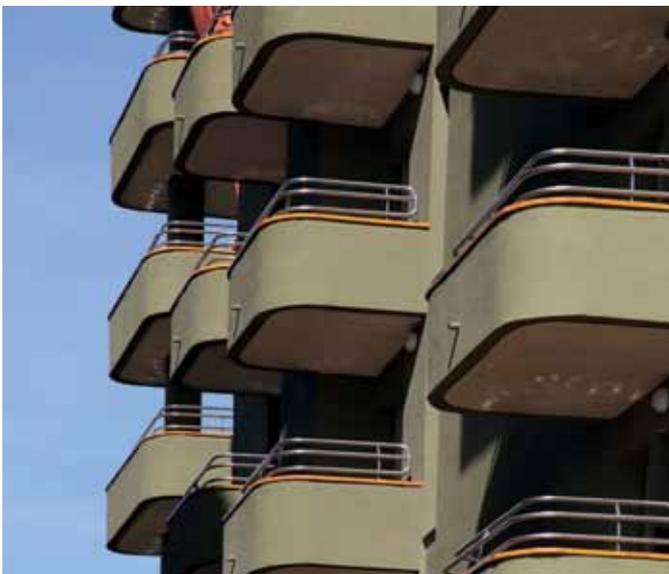
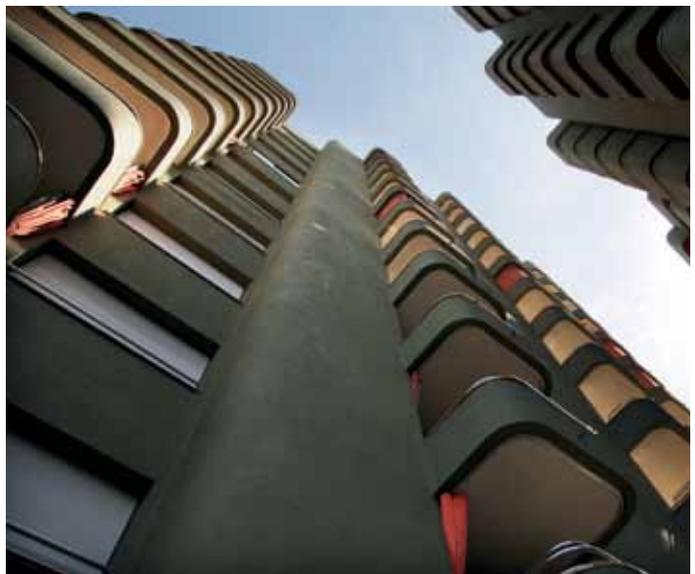
## Plaza del Mío Cid Burgos

Año rehabilitación: 2008 / Fotografía realizada en 2011

- Deltafix
- Mortero Reperfilado Reparación BMB 6012
- Mortero Impermeable Reparación BMA 3005
- Betaelastic

- Eliminación de partes sueltas.
- Imprimitación y consolidación de toda la superficie mediante la aplicación de una mano de Deltafix.
- Rehabilitación de las partes sueltas con el Mortero Reperfilado Reparación BMB 6012.
- Impermeabilización de las reparaciones con una mano del Mortero Impermeable Reparación BMA 3005.
- Acabado final con la pintura elástica lisa al siloxano Betaelastic.

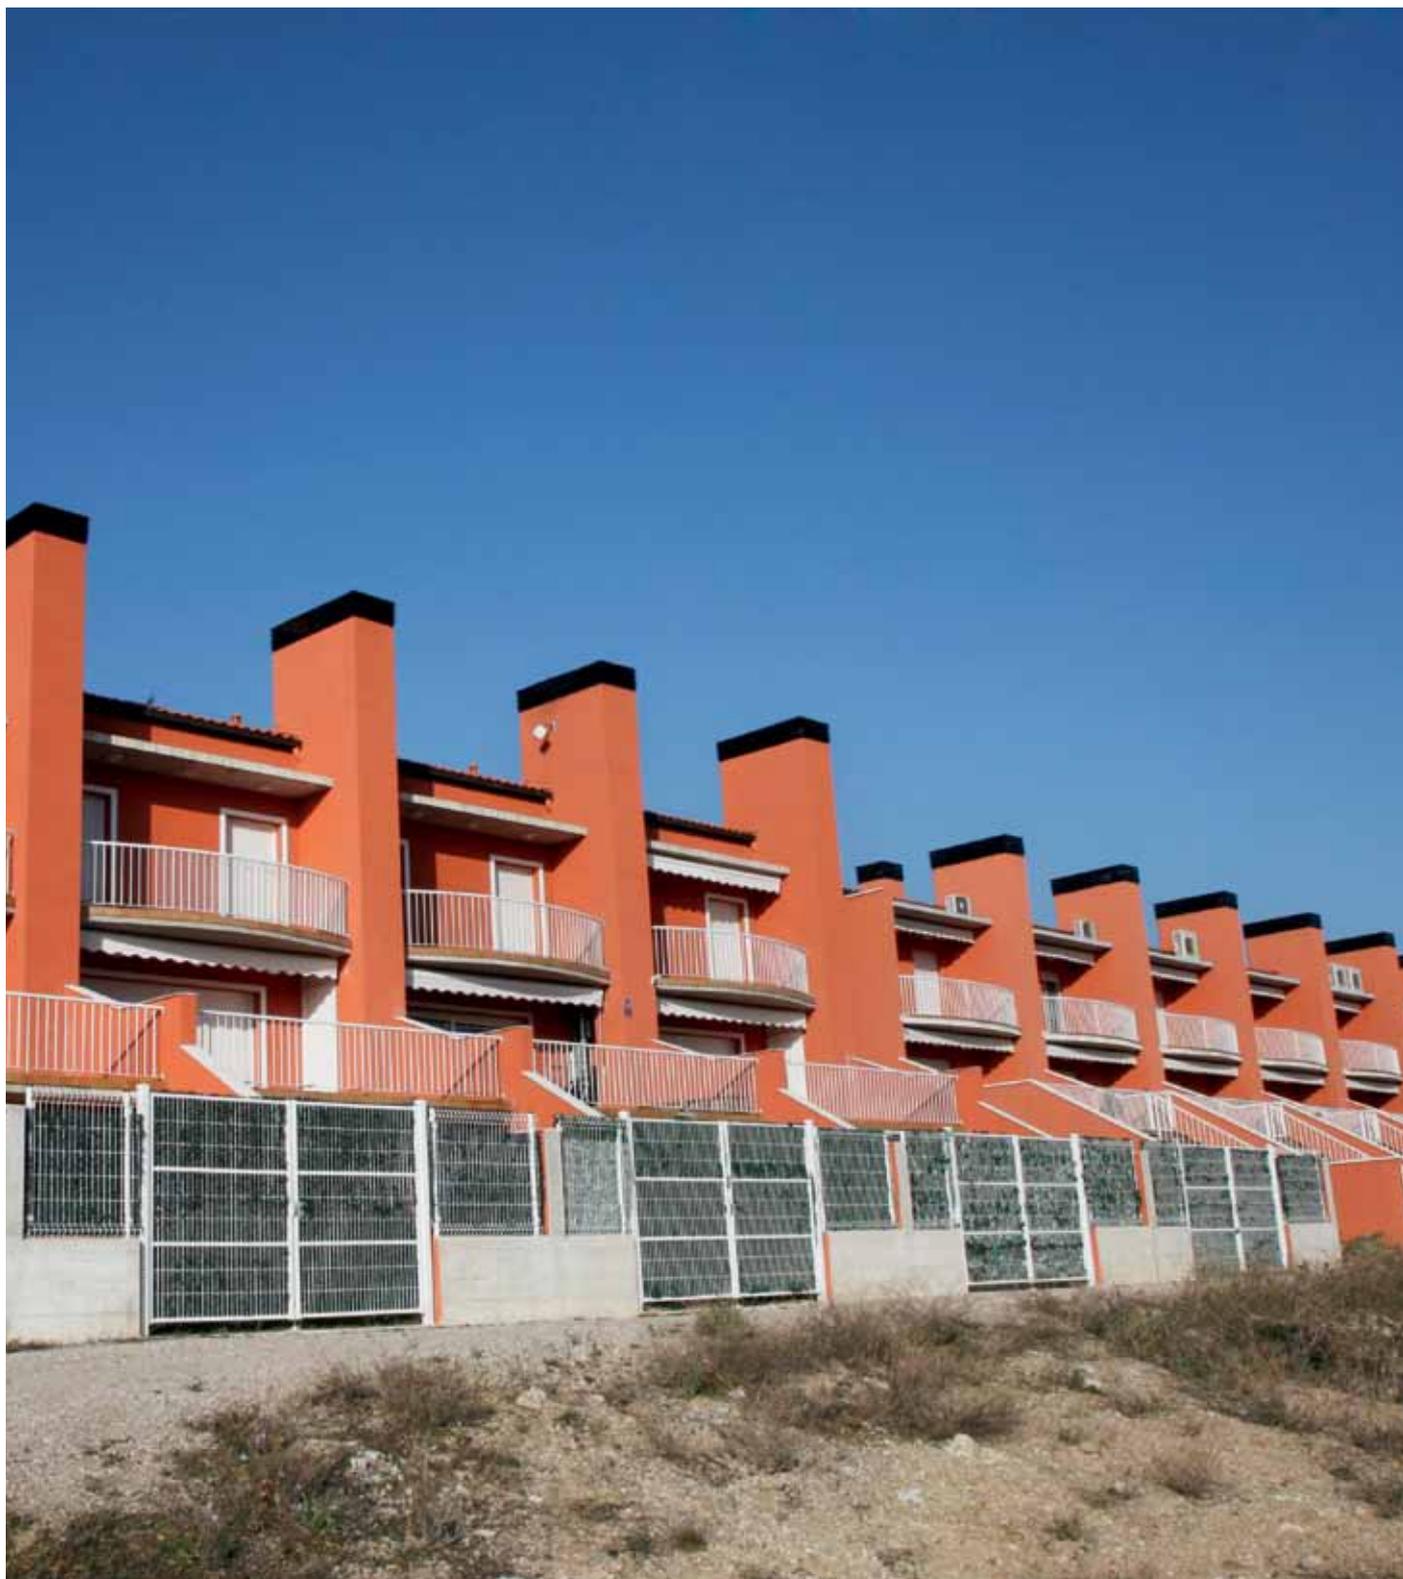
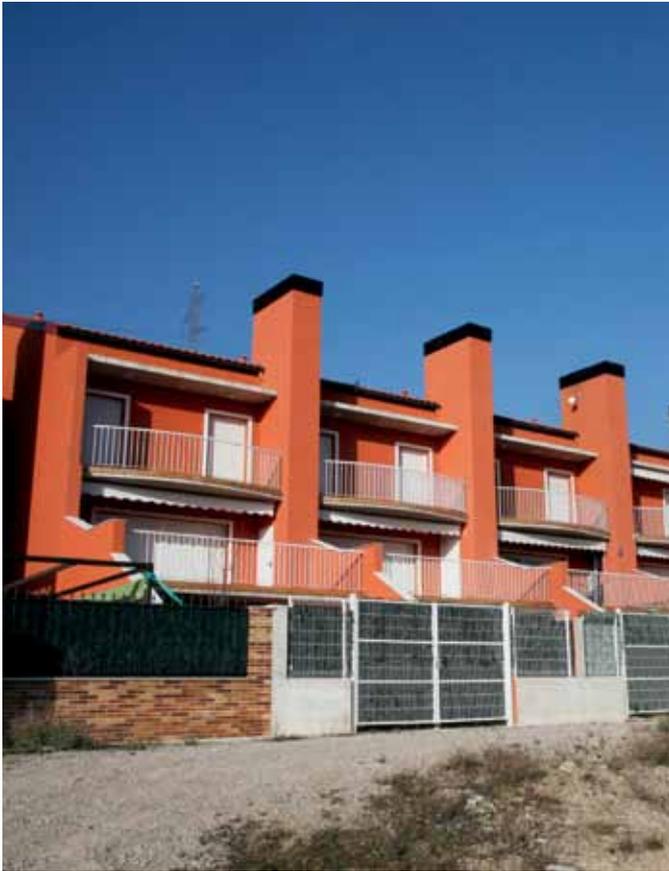
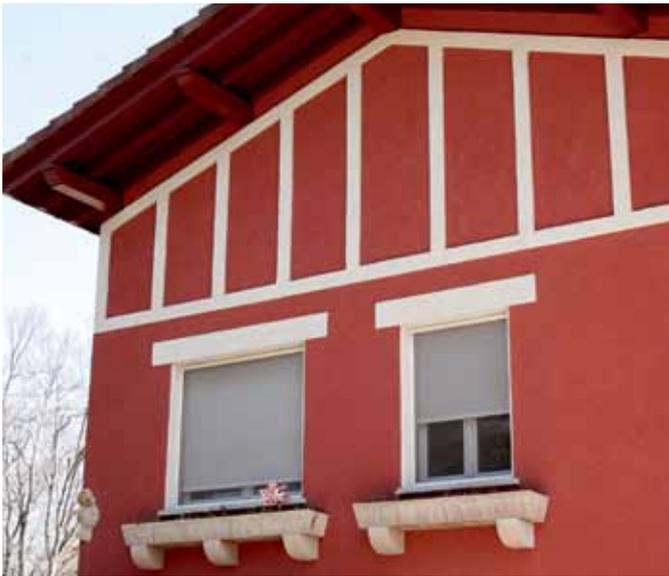
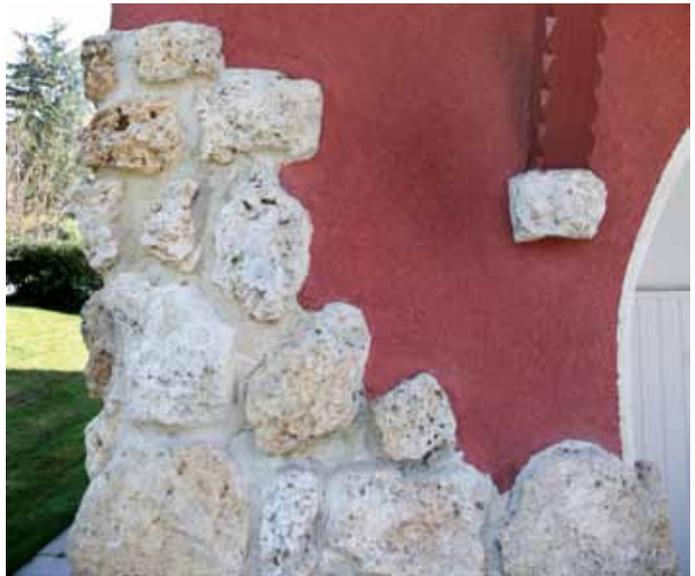
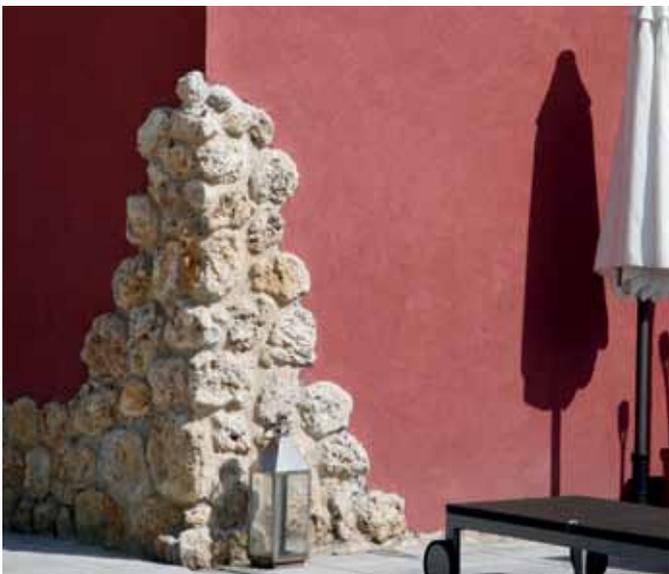
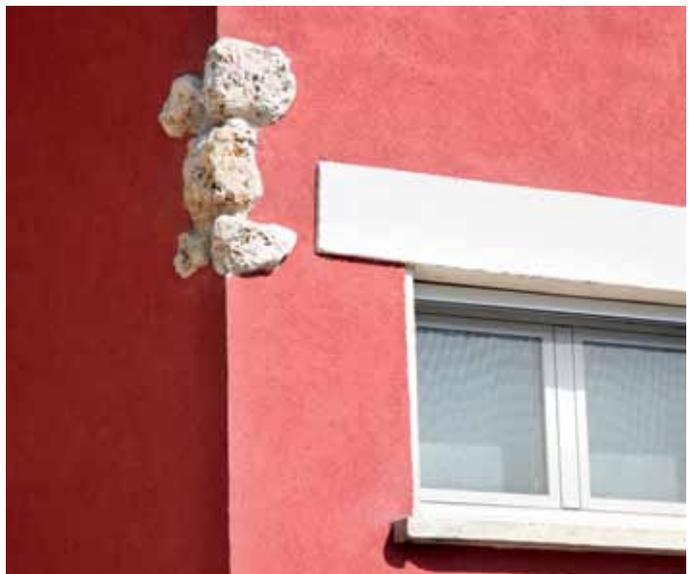
## Urbanización Lasaitasuna Yesa - Navarra

Año rehabilitación: 2008 / Fotografía realizada en 2011

- Deltafix
- Fondo Pétreo
- Revoco Decorativo Granocryl BRS SL15

- Cohesionado y fijación de la cal existente mediante la aplicación de la imprimación Deltafix.
- Acabado final con el sistema Granocryl; Fondo Pétreo pigmentado y Revoco Decorativo al Siloxano Granocryl BRS SL15.

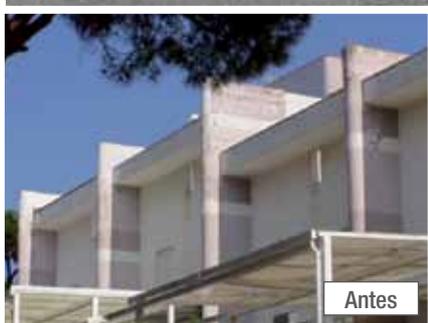
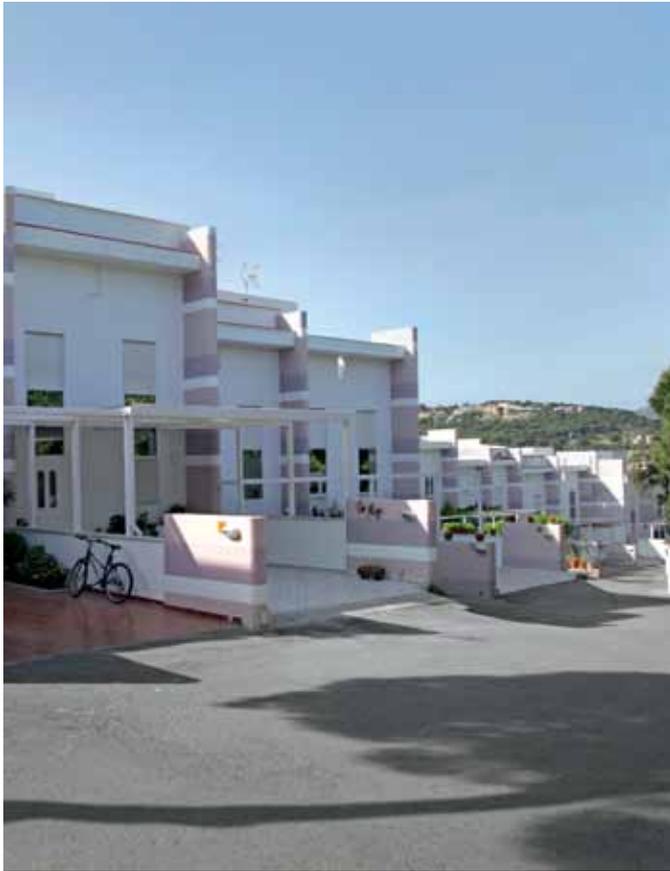
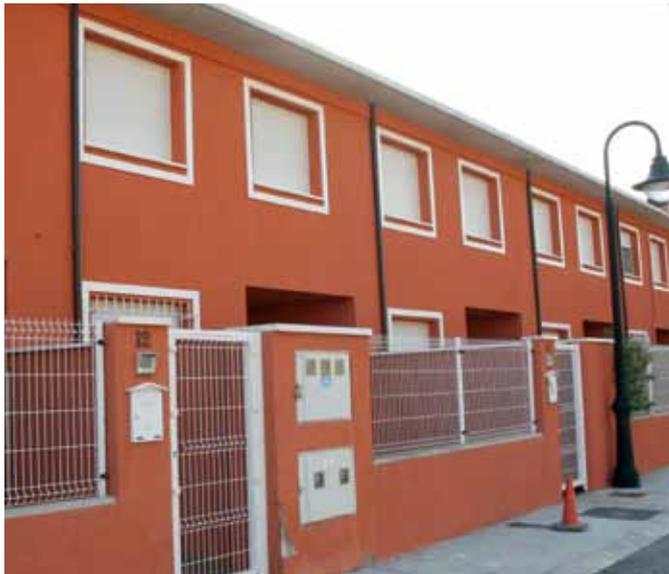
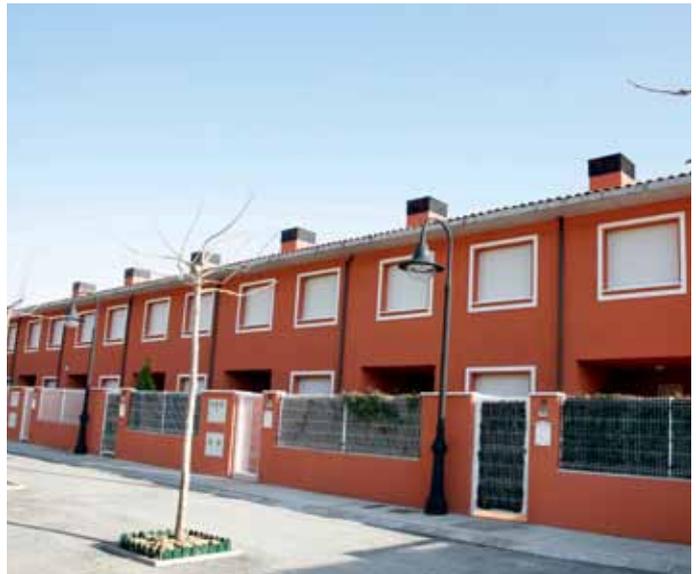
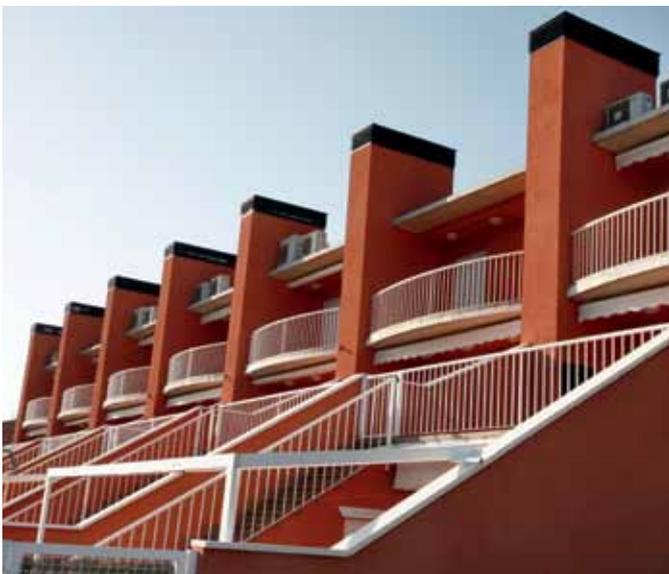
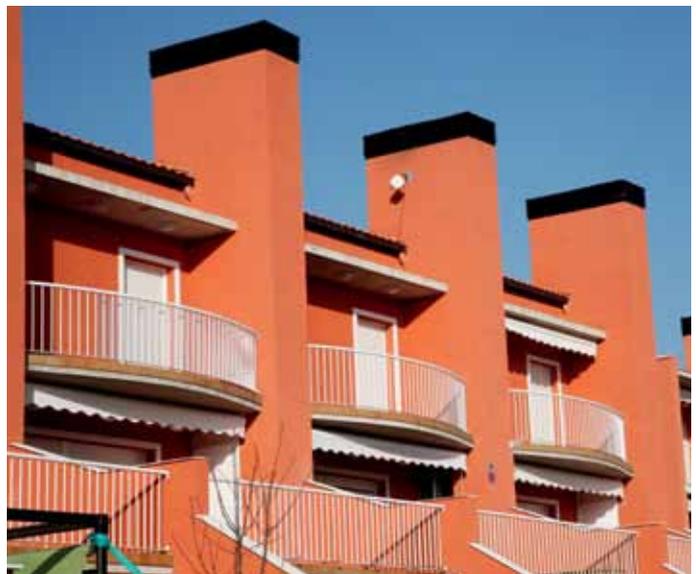
## Urbanización Les Acacies Platja D'aro - Girona

Año rehabilitación: 2011 / Fotografía realizada en 2011

Después

Antes

- Mortero Impermeable Reparación BMA 3005
- Deltafix
- Betaelastic

- Limpieza con agua a presión.
- Picado y eliminación del soporte donde el mortero estaba mal adherido.
- Recuperación del mismo con el Mortero Impermeable Reparación BMA 3005.
- Imprimación y consolidación de toda la superficie mediante la aplicación de una mano de Deltafix.
- Acabado final con la pintura elástica lisa al siloxano Betaelastic.
