# Beissier

# ÁLBUM FACHADAS

2012 1/4

# 5 Fachadas rehabilitadas: antes y después

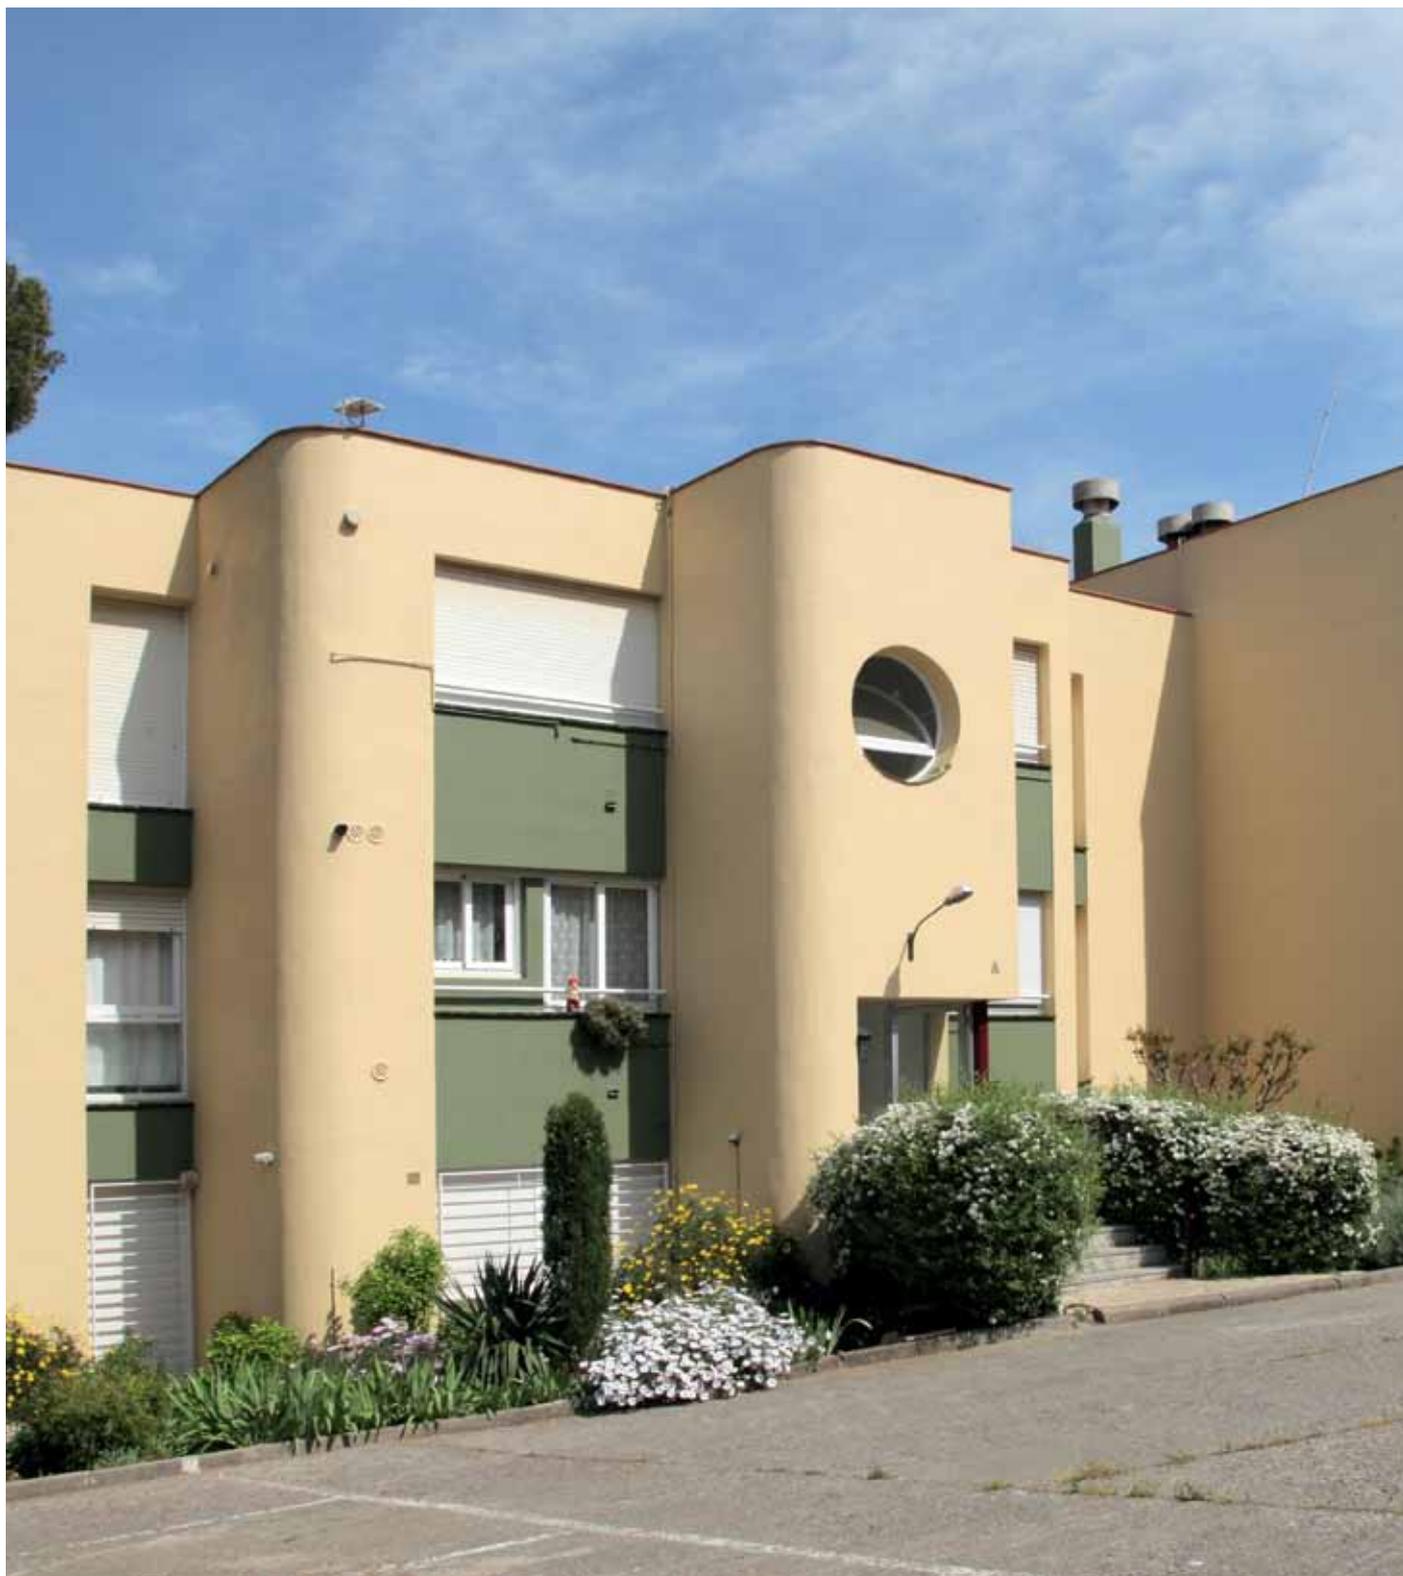
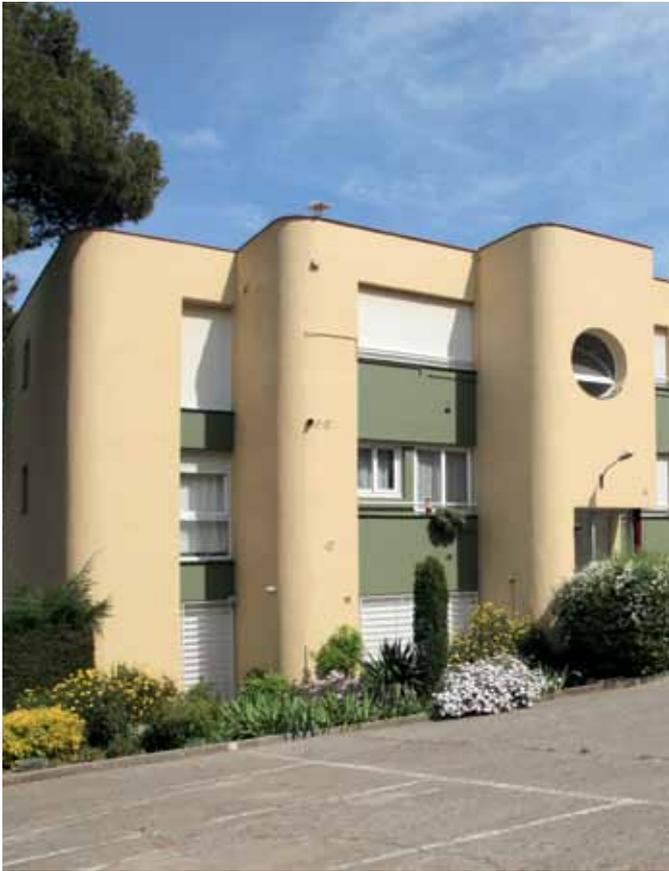
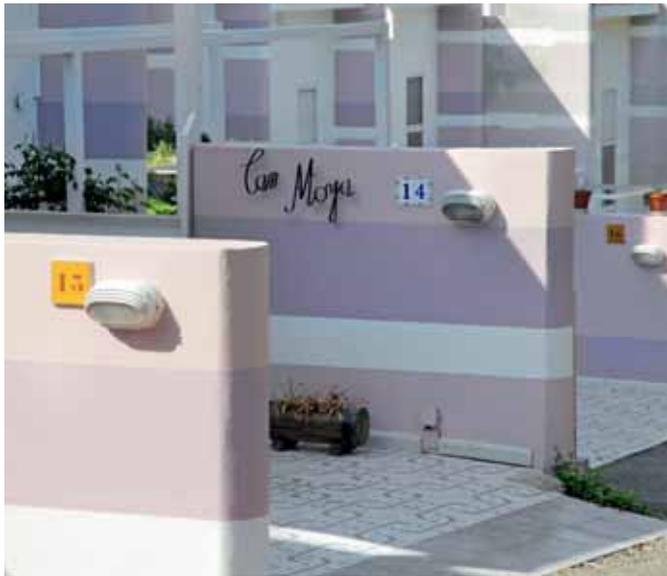
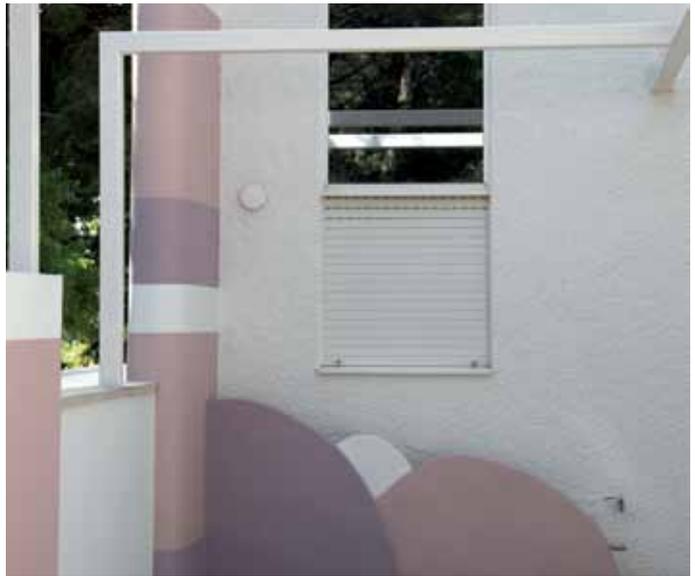
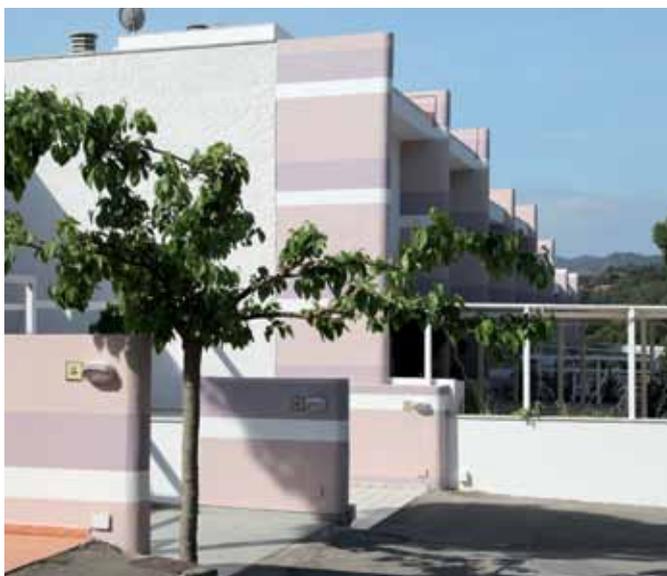
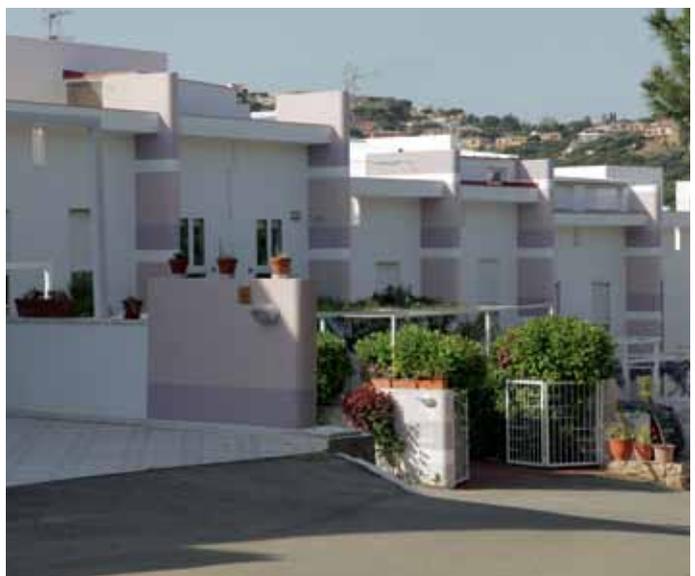
**Urbanizació Nautic III**  
Platja D'aro - Girona

Año rehabilitación: 2005 / Fotografía realizada en 2011

- Mortero Impermeable Reparación BMA 3005
- Deltafix
- Betaelastic
- Betaplast Rugoso

- Limpieza con agua a presión.
- Picado y eliminación del soporte donde el mortero estaba mal adherido.
- Recuperación del mismo con el Mortero Impermeable Reparación BMA 3005.
- Imprimación y consolidación de toda la superficie mediante la aplicación de una mano de Deltafix.
- Acabado final con la pintura elástica lisa al siloxano Betaelastic y los bajo balcones con la pintura acrílica rugosa Betaplast Rugoso.

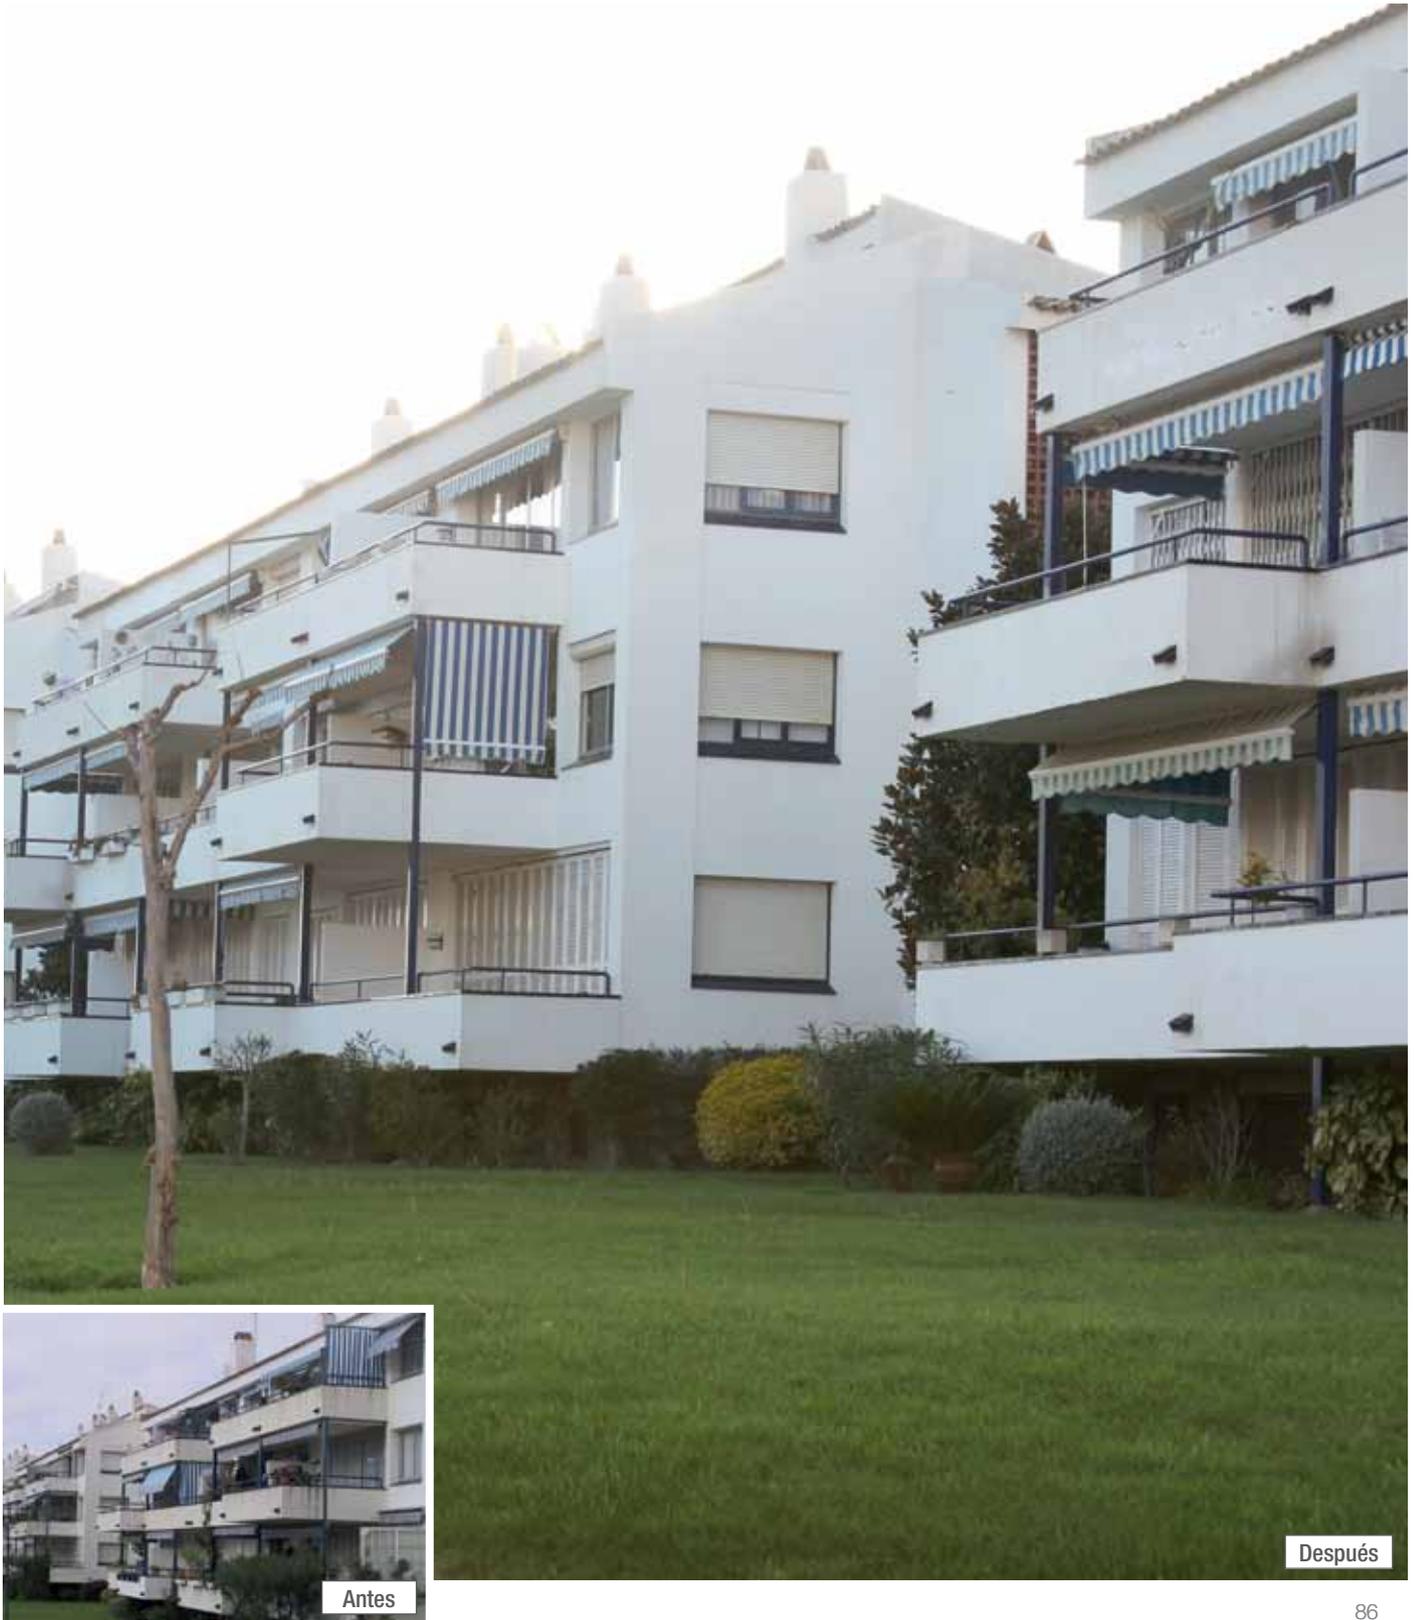
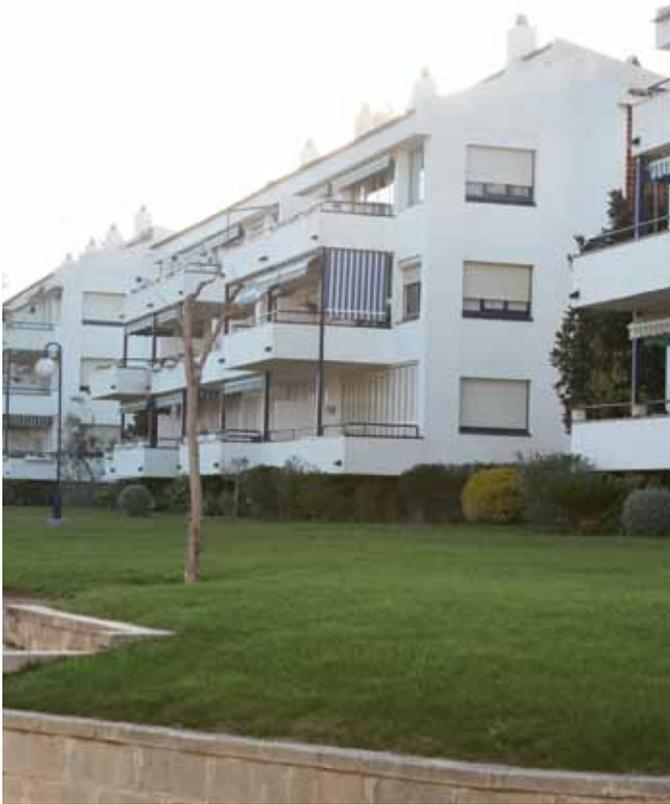
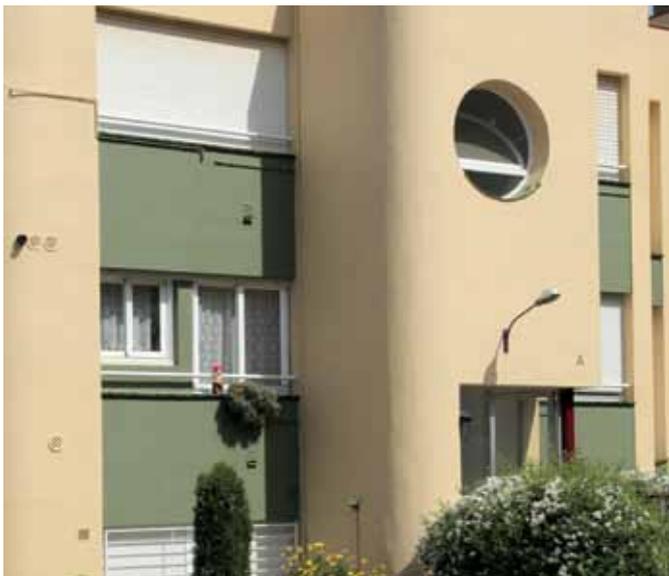
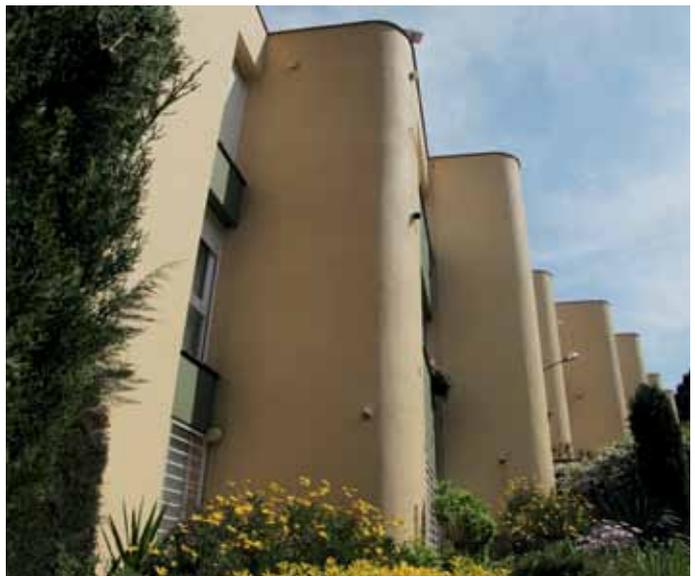
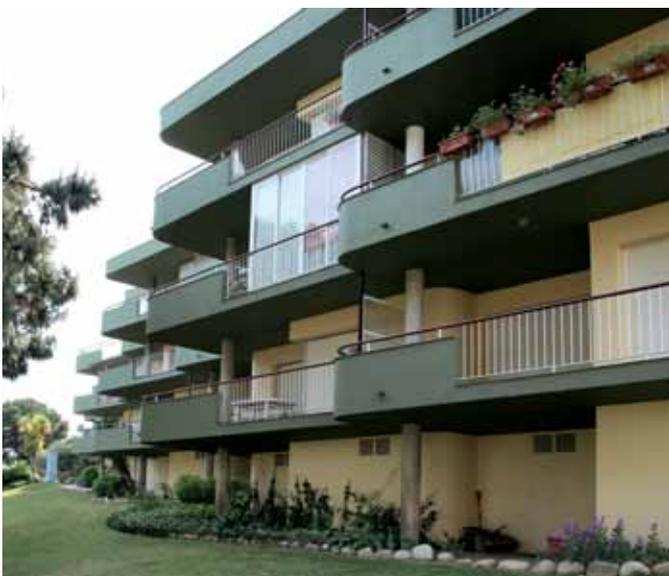
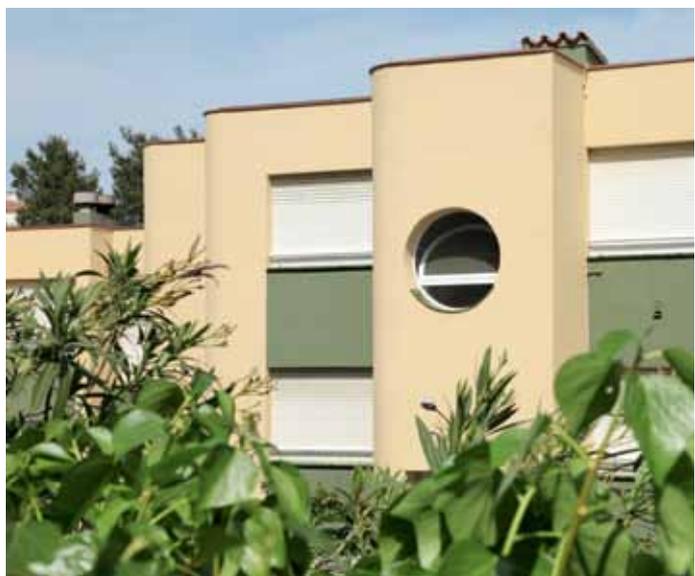
## Urbanización Sant Pol de Mar Sant Pol de Mar - Barcelona

Año rehabilitación: 2002 / Fotografía realizada en 2011

- Mortero Impermeable Reparación BMA 3005
- Deltafix
- Lotusan

- Reparación de desperfectos con el Mortero Impermeable Reparación BMA 3005.
- Imprimación y consolidación de toda la superficie mediante la aplicación de una mano de Deltafix.
- Acabado final con la pintura de micro-silicona, con efecto de la flor de loto, Lotusan.

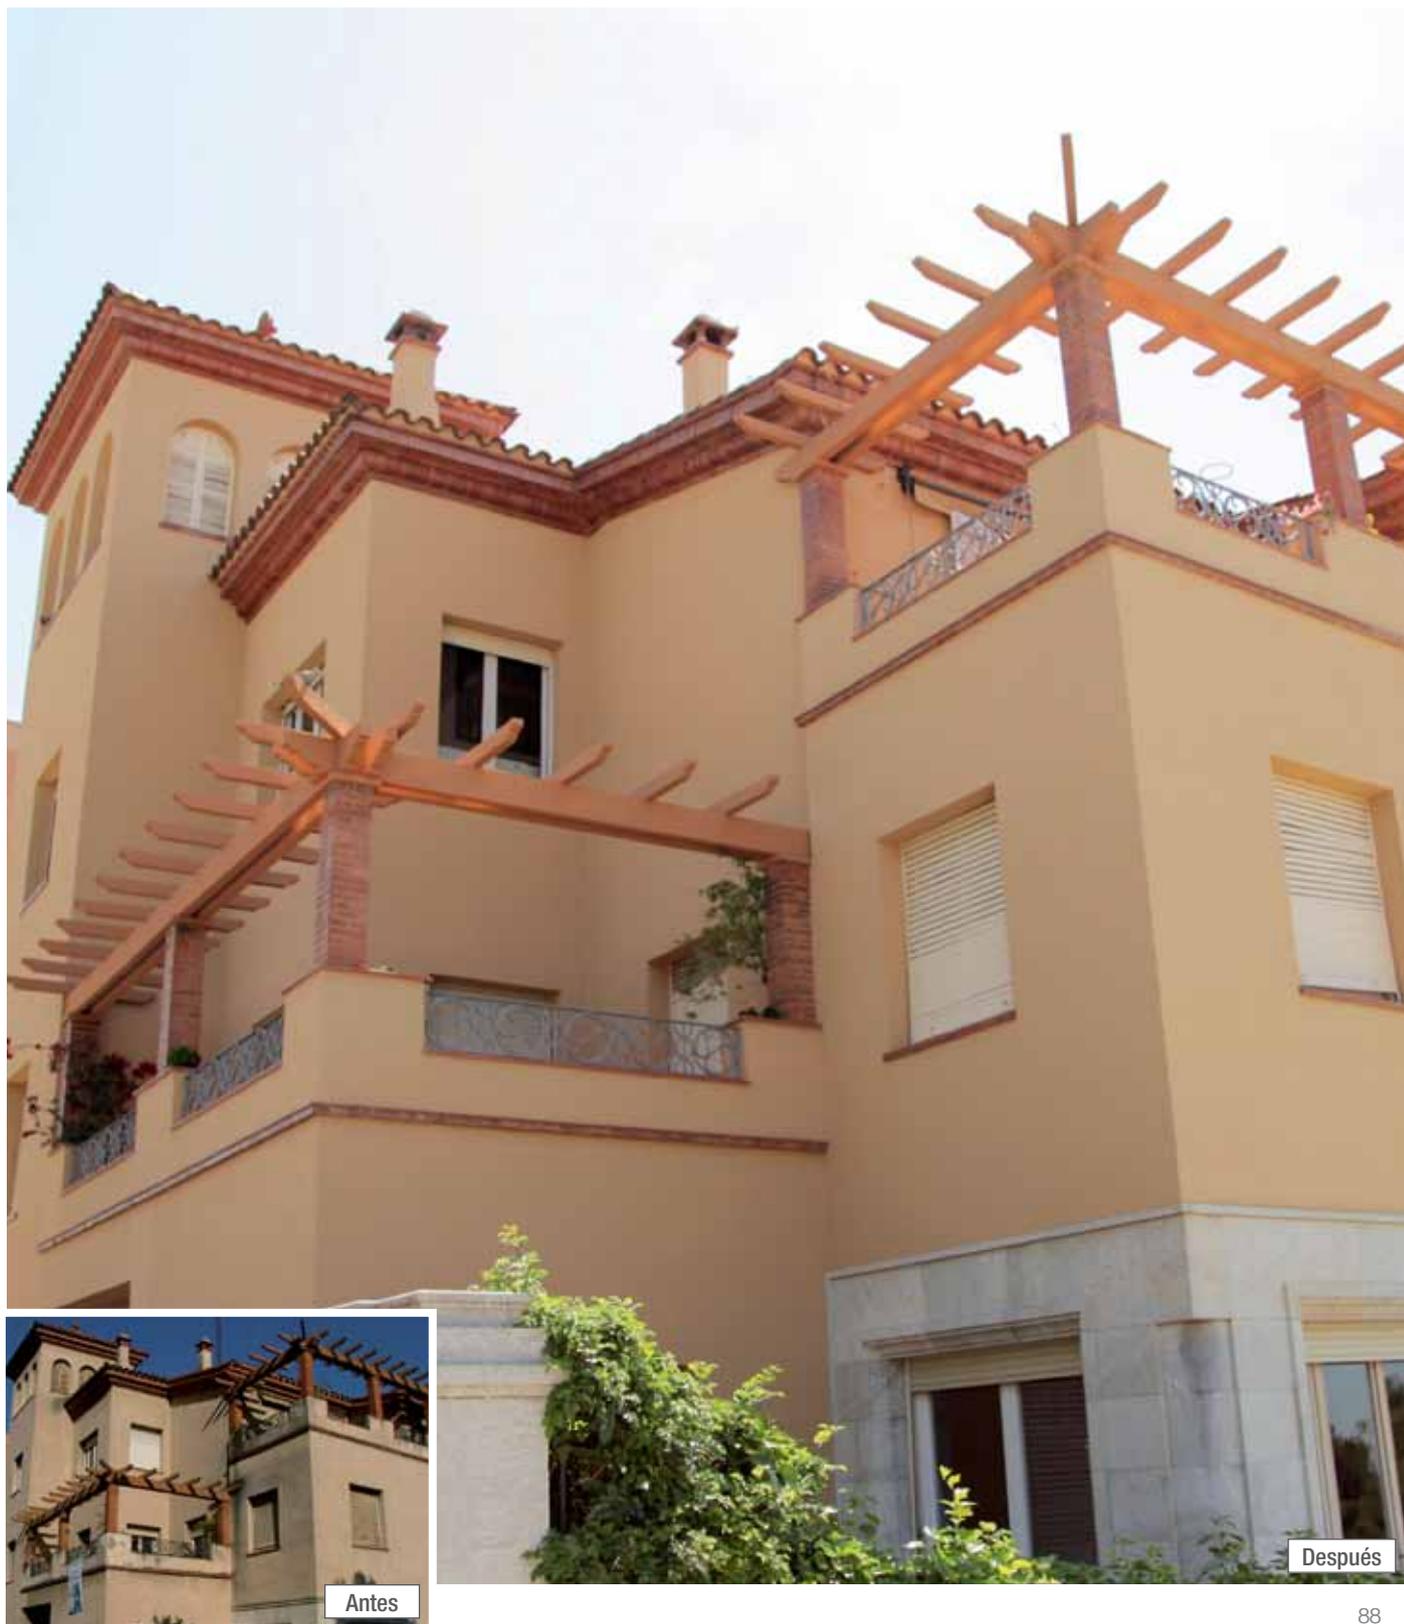
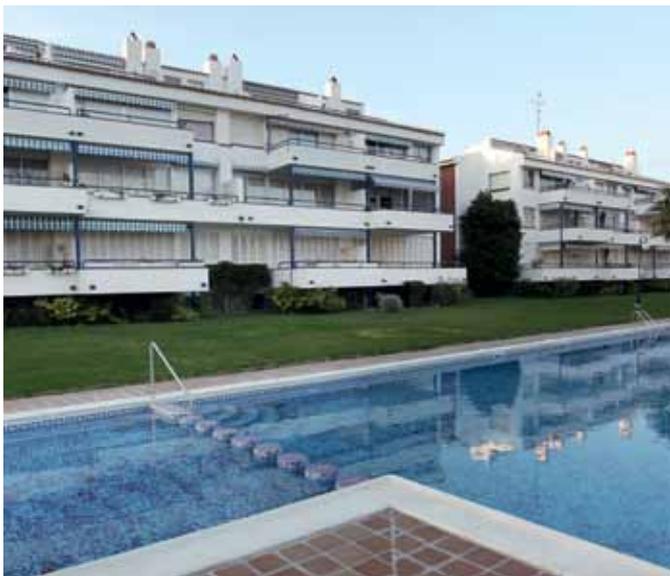
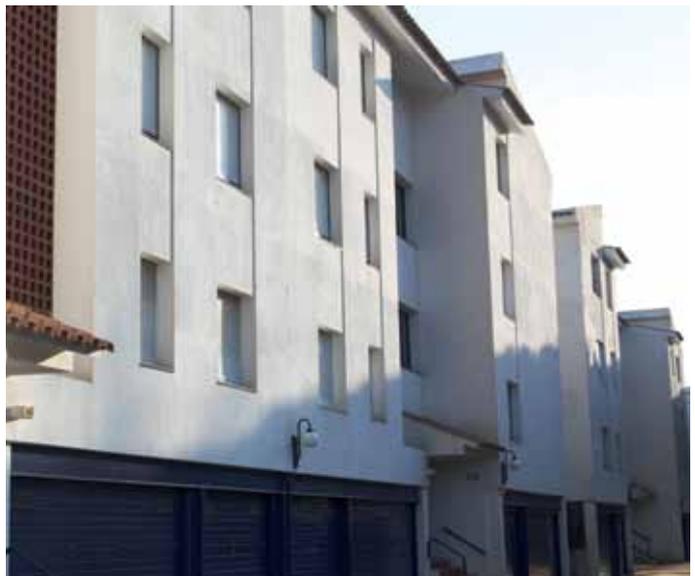
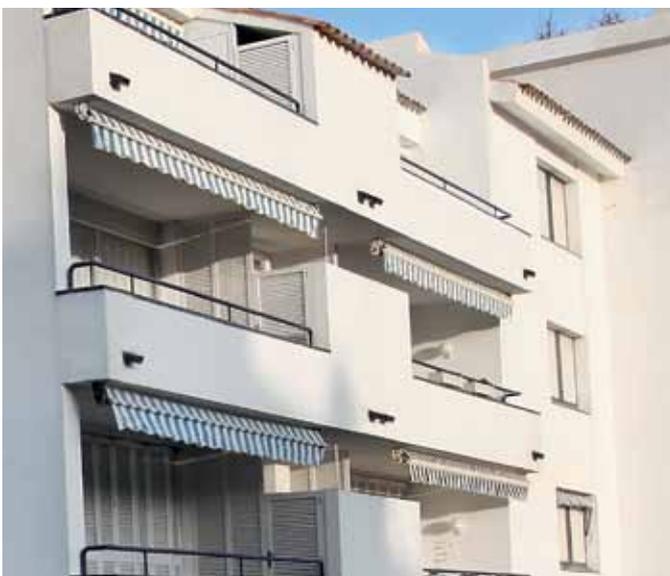
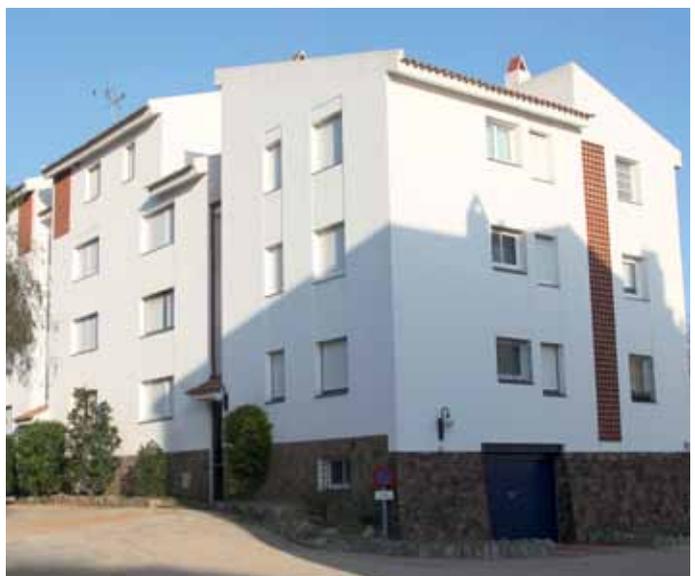
**Vía Augusta**  
Tarragona

Año rehabilitación: 2008 / Fotografía realizada en 2011

- Enfoscados de grandes superficies con el Mortero Base Recrecido BMB 18015.
- Rehabilitación de grietas con la Masilla elástica BMAE SL05.
- Imprimación con Deltafix para igualar absorciones antes del pintado final

- Hidrofugado con Prosil sobre piedra natural y esgrafiados de entrada principal.
- Acabado final con la pintura de micro-silicona, con efecto de la flor de loto, Lotusan
