SOLUCIONES

FACHADAS AISLADAS

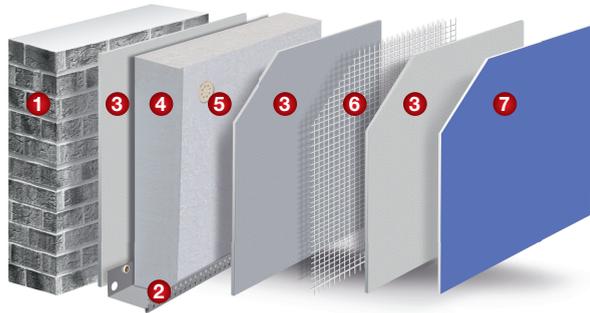
1 Solución **Trasdosada** CON NEOPOR®

1. Muro Soporte
2. Perfil de arranque ROTOKTOR
3. Mortero Base Ligero BEISSIER
4. Aislamiento de NEOPOR® fabricado por ARELLANO
5. Espiga-Tacos PVC
6. Malla de fibra de vidrio
7. Acabados de texturas decorativas BEISSIER

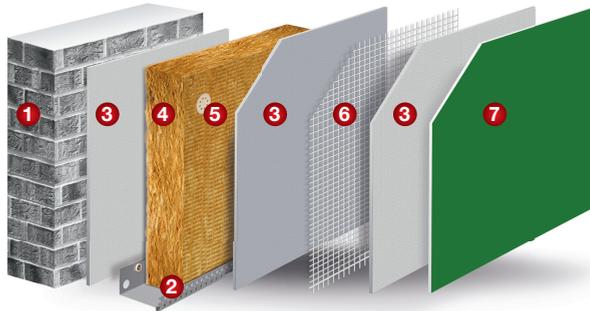
2 Solución **Trasdosada** CON LANA DE ROCA

1. Muro Soporte
2. Perfil de arranque PROTEKTOR
3. Mortero Base Ligero BEISSIER
4. Lana de Roca RockSATE Duo ROCKWOOL
5. Espiga-Tacos PVC
6. Malla de fibra de vidrio
7. Acabados de texturas decorativas BEISSIER

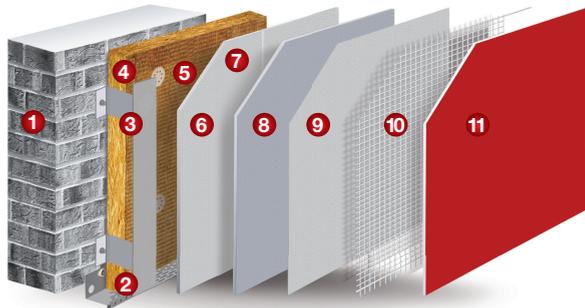
3 Solución **Ventilada** CON PLACAS CEMENTÍCEAS BLUCAD

1. Muro Soporte
2. Perfil de arranque PROTEKTOR
3. Estructura metálica de aluminio o acero
4. Lana de Roca VentiRock Duo ROCKWOOL
5. Espiga-Tacos PVC
6. Placas Cementíceas BLUCAD
7. Cinta de juntas
8. Mortero de Juntas BEISSIER
9. Revoco Plástico BEISSIER
10. Malla de fibra de vidrio
11. Acabados de texturas decorativas BEISSIER

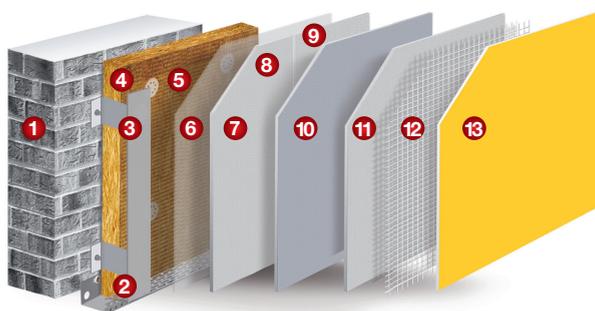
4 Solución **Aireada** CON PLACAS CEMENTÍCEAS AQUAPANEL

1. Muro Soporte
2. Perfil de arranque PROTEKTOR
3. Estructura metálica de aluminio o acero KNAUF
4. Lana de Roca VentiRock Duo ROCKWOOL
5. Espiga-Tacos PVC
6. Aquapanel Tyvec KNAUF
7. Placas Cementíceas Aquapanel KNAUF
8. Cinta de juntas KNAUF
9. Mortero Tendidos BEISSIER
10. Imprimación BEISSIER
11. Mortero Revoco Placas BEISSIER
12. Malla de fibra de vidrio
13. Acabados de texturas decorativas BEISSIER

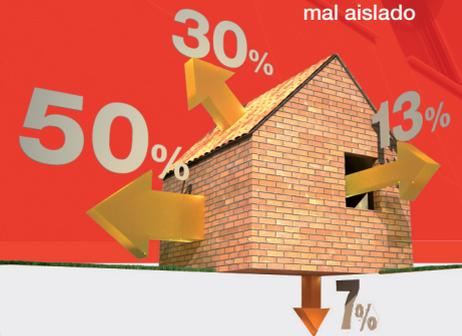
Pérdidas térmicas de un edificio mal aislado
